Asbestinventarisatetest

Molenbergstraat 45, 2840 Rumst

Attestnummer : 20250822-000272.000

Niet-asbestveilig

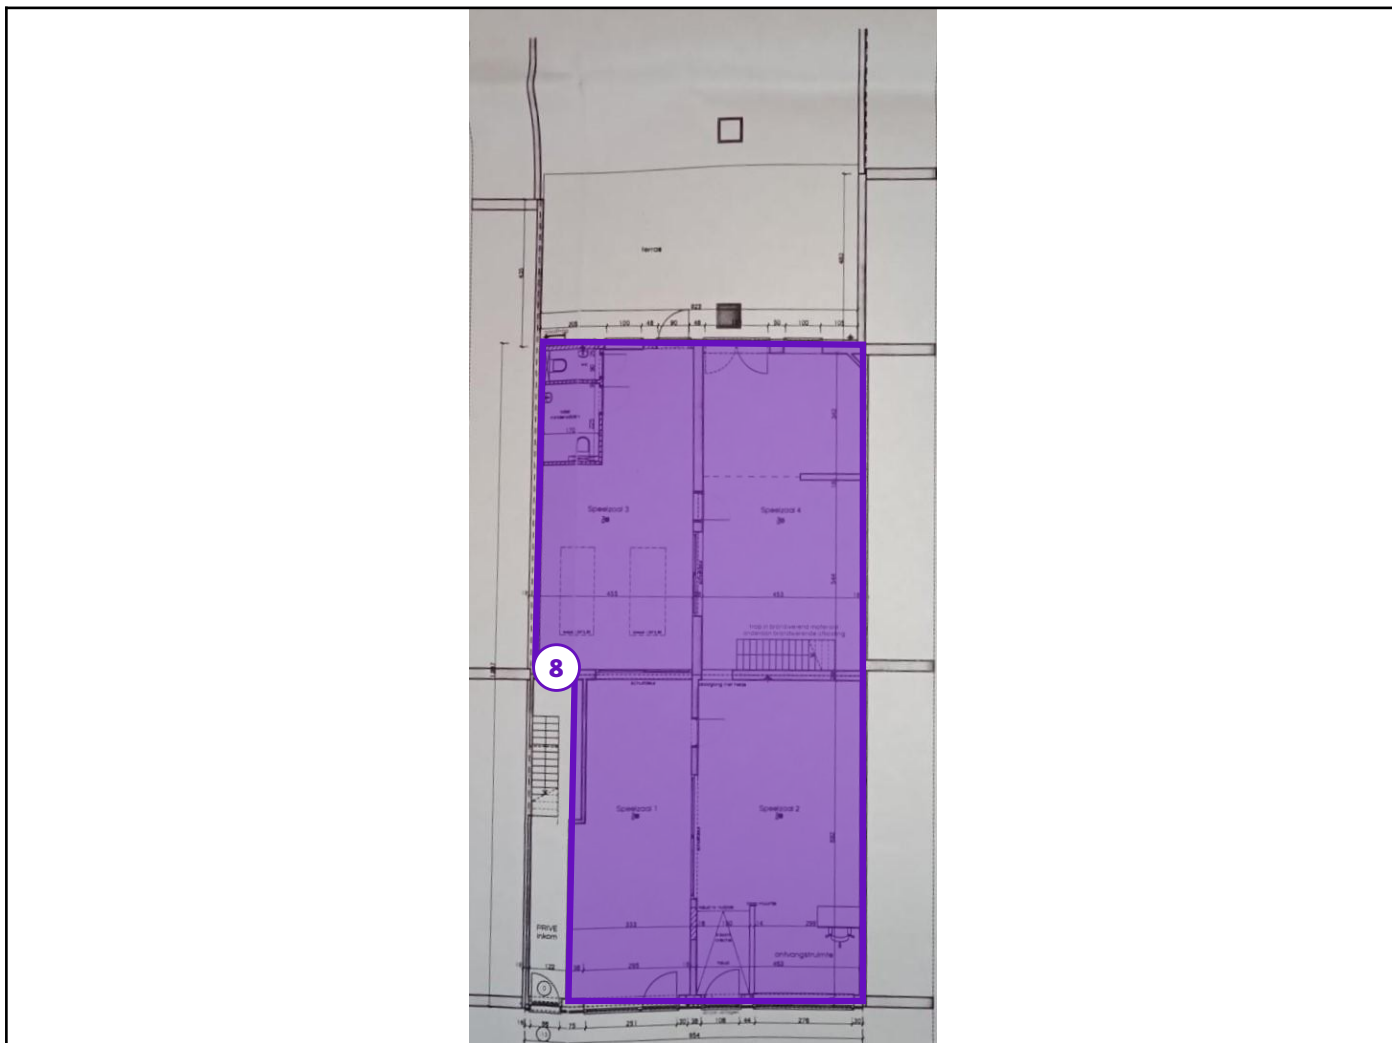
Plan 1.2: Gelijkvloers plan

Beschrijving	Type	Actie
8. Recent volledig gerenoveerde gelijkvloers	Advies	-

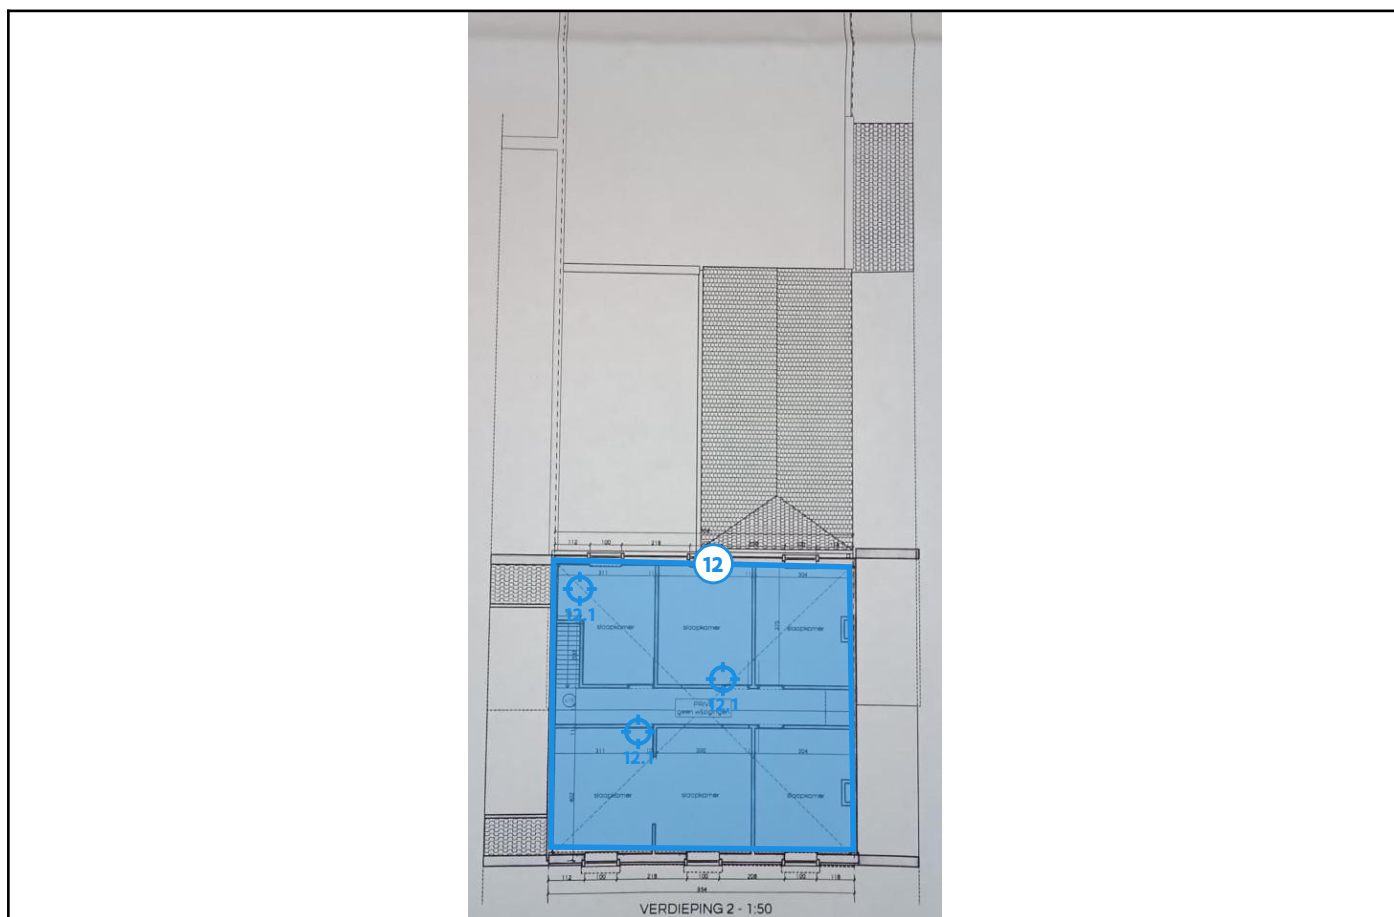
Plan 1.7: Tweede verdieping plan

Beschrijving	Type	Actie
12. Pleisterwerk plafonds	Geen asbest	-
12.1 Code: 26322-2	Mengmonster	-

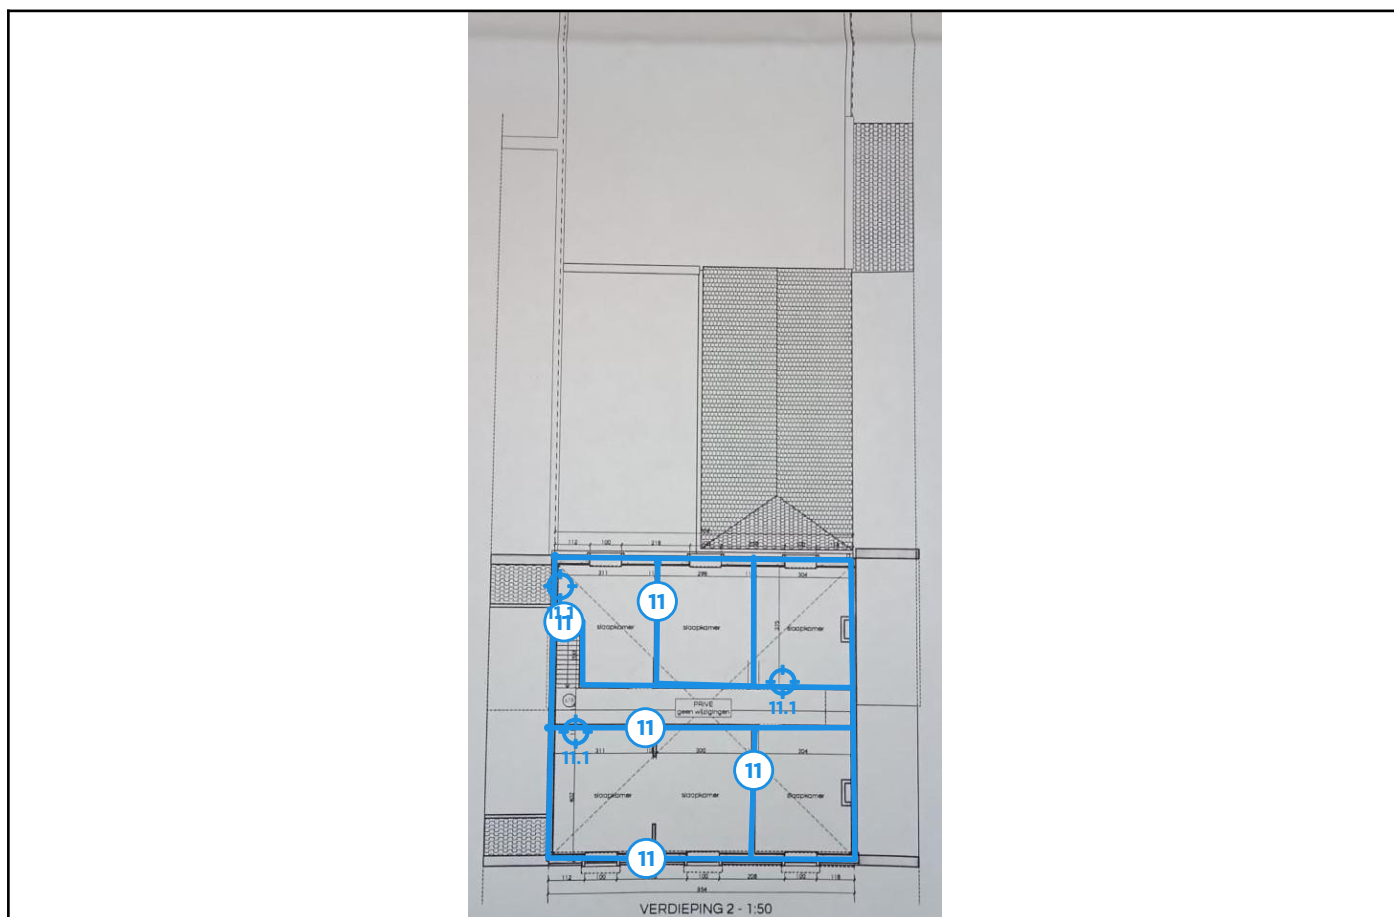
Plan 1.10: Tweede verdieping plan

Beschrijving	Type	Actie
11. Pleisterwerk muren	Geen asbest	-
11.1 Code: 26322-1	Mengmonster	-

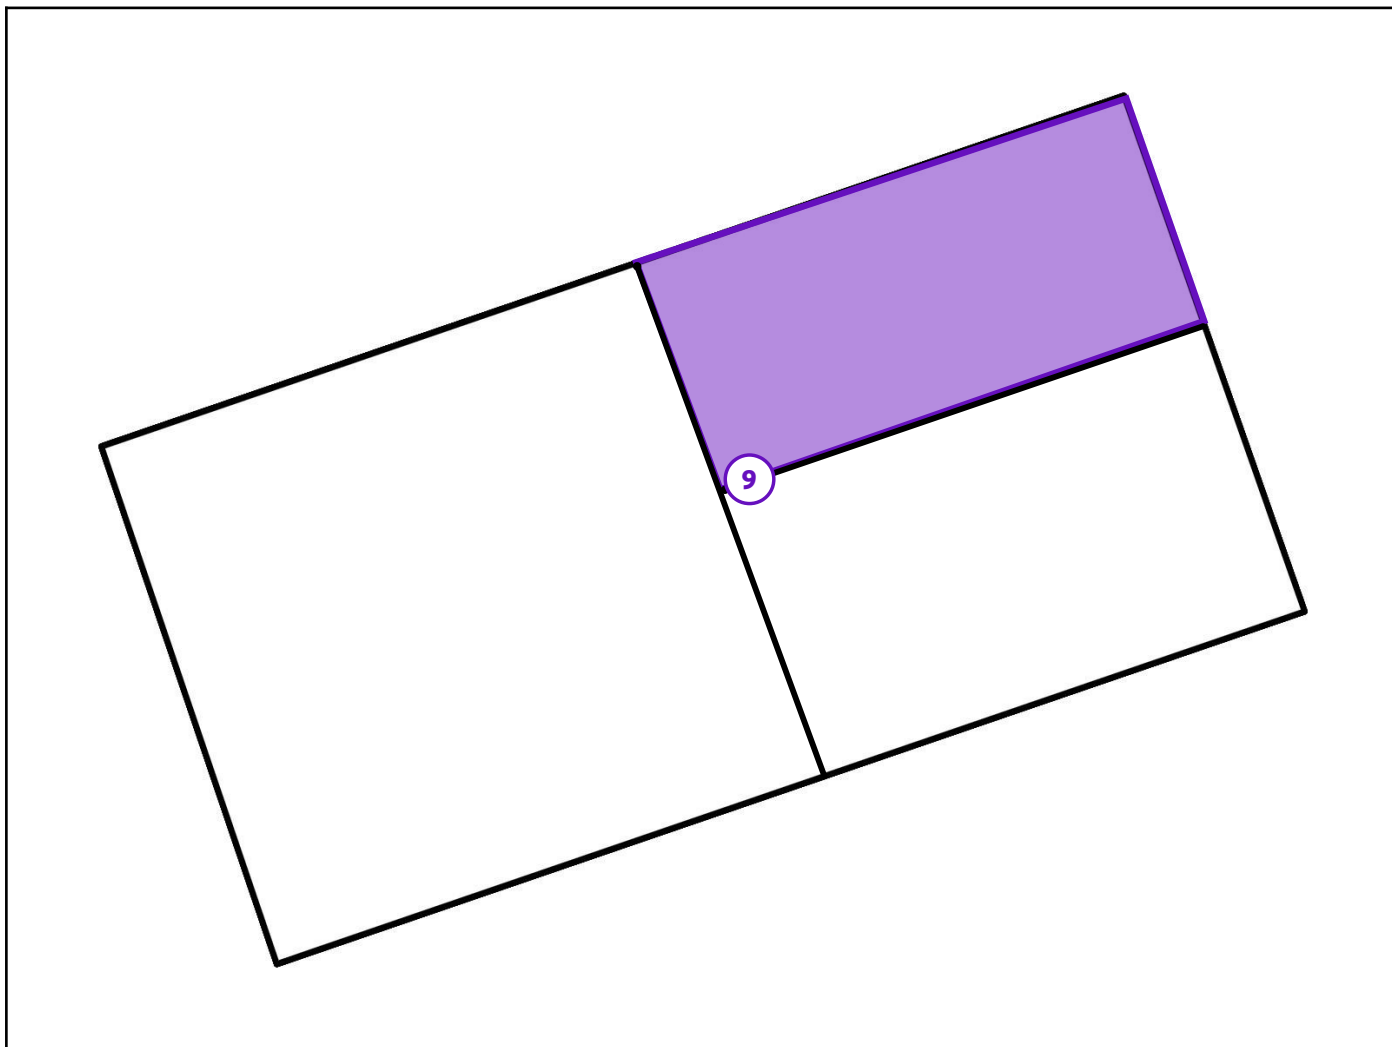
Plan 1.12: Dak plan

Beschrijving	Type	Actie
9. Plat dak roofing	Advies	-
