Asbestinventarisatetest

Kerkhofstraat 525, 2850 Boom

Attestnummer : 20260307-000150.000

Asbestveilig (maar niet asbestvrij)

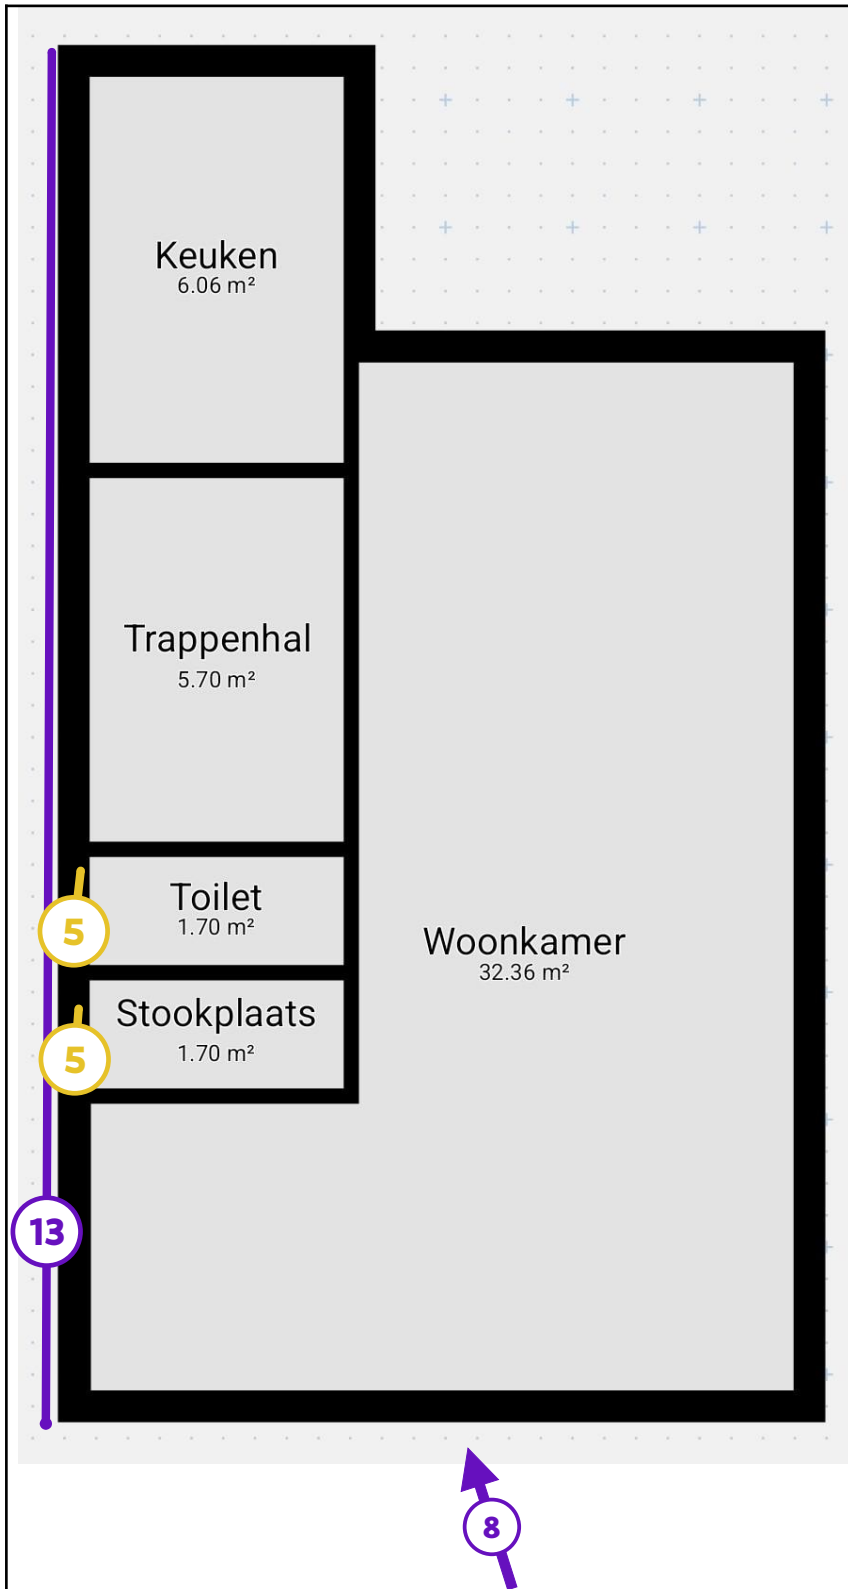
Plan 1.1: Gelijkvloers

5. Verduurde mastiek tussen glas en kader schrijnwerk met enkel glas	Asbestmateriaal	Zorgvuldig beheren
8. Kruipkelder woning	Beperking	-
13. Waterkering buitengevels woning	Advies	-

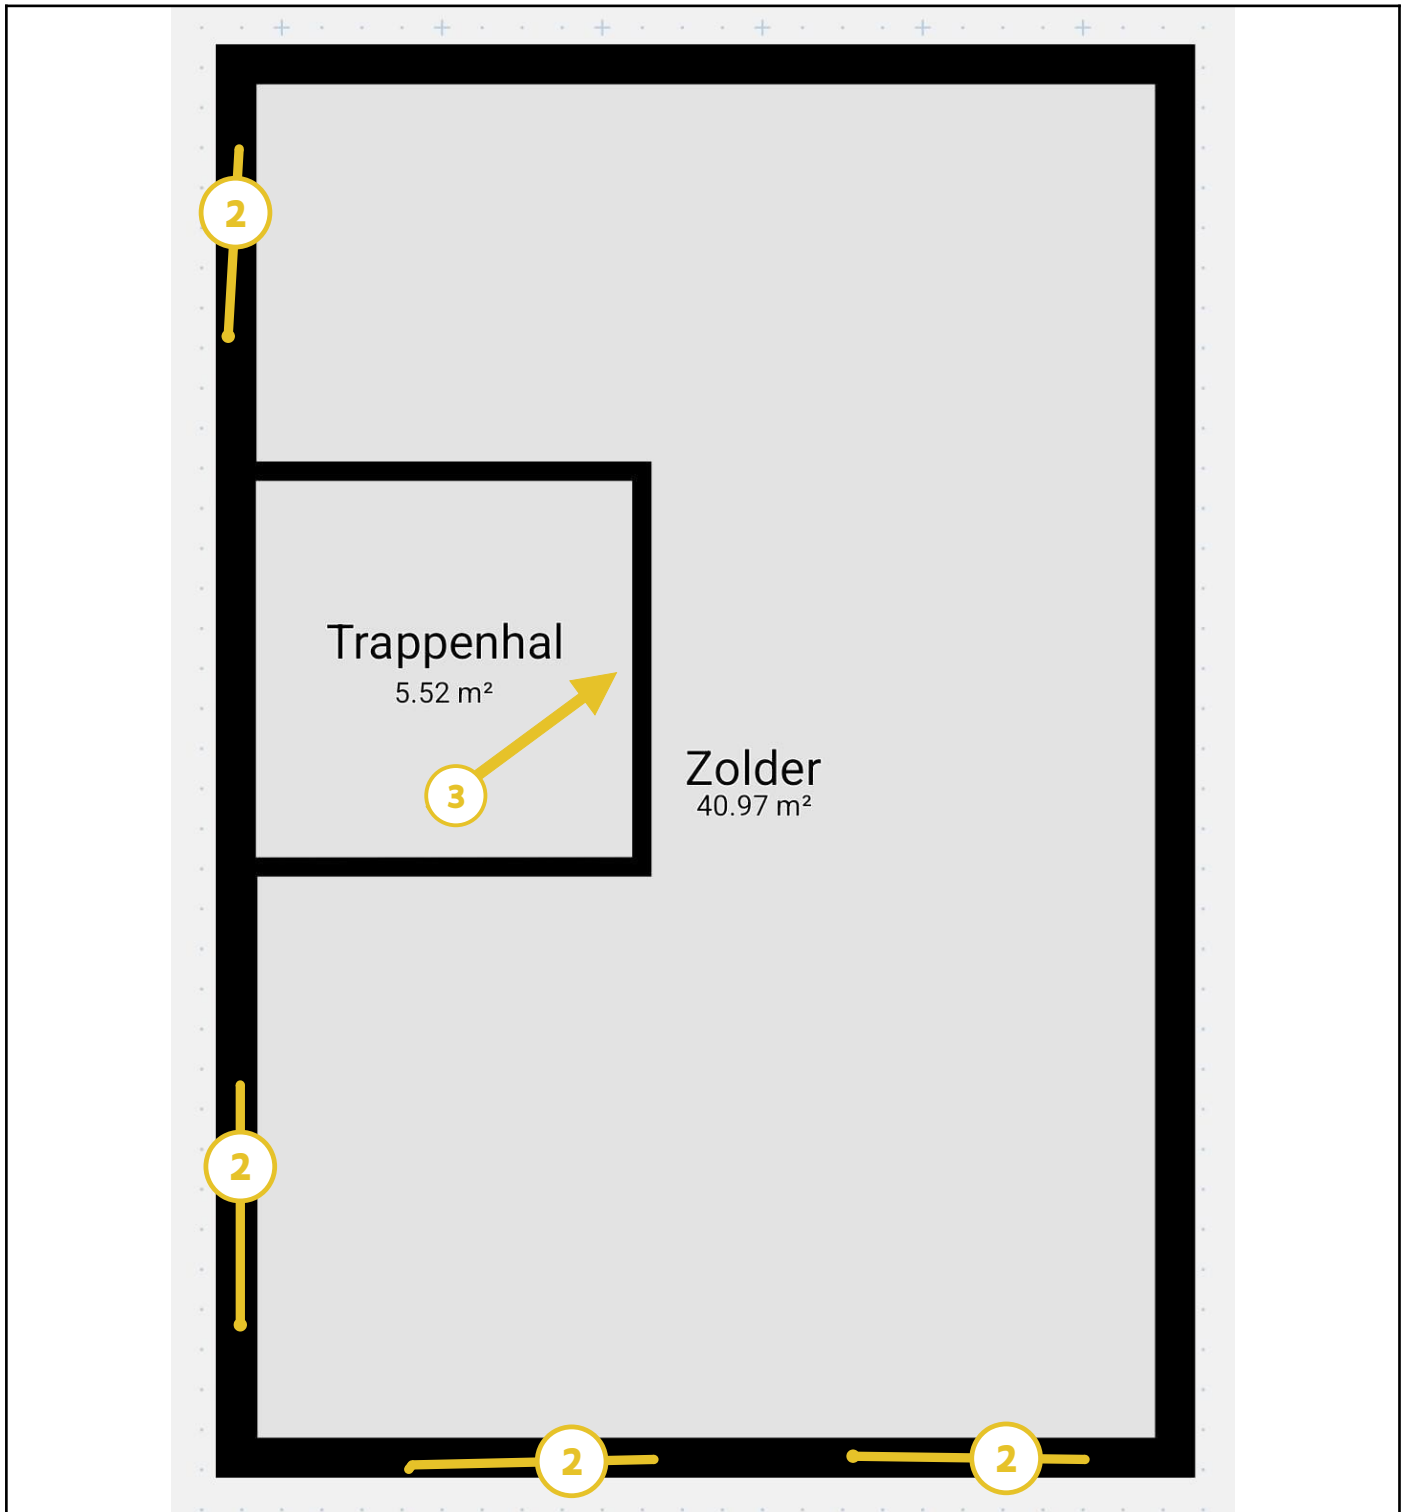
Plan 1.11: Tweede verdieping

Beschrijving	Type	Actie
2. Mastiek tussen kader schrijnwerk en metselwerk woning	Asbestmateriaal	Zorgvuldig beheren

3. Bakeliet lichtschakelaar en lichtpunt
trappenhal 2e verdieping

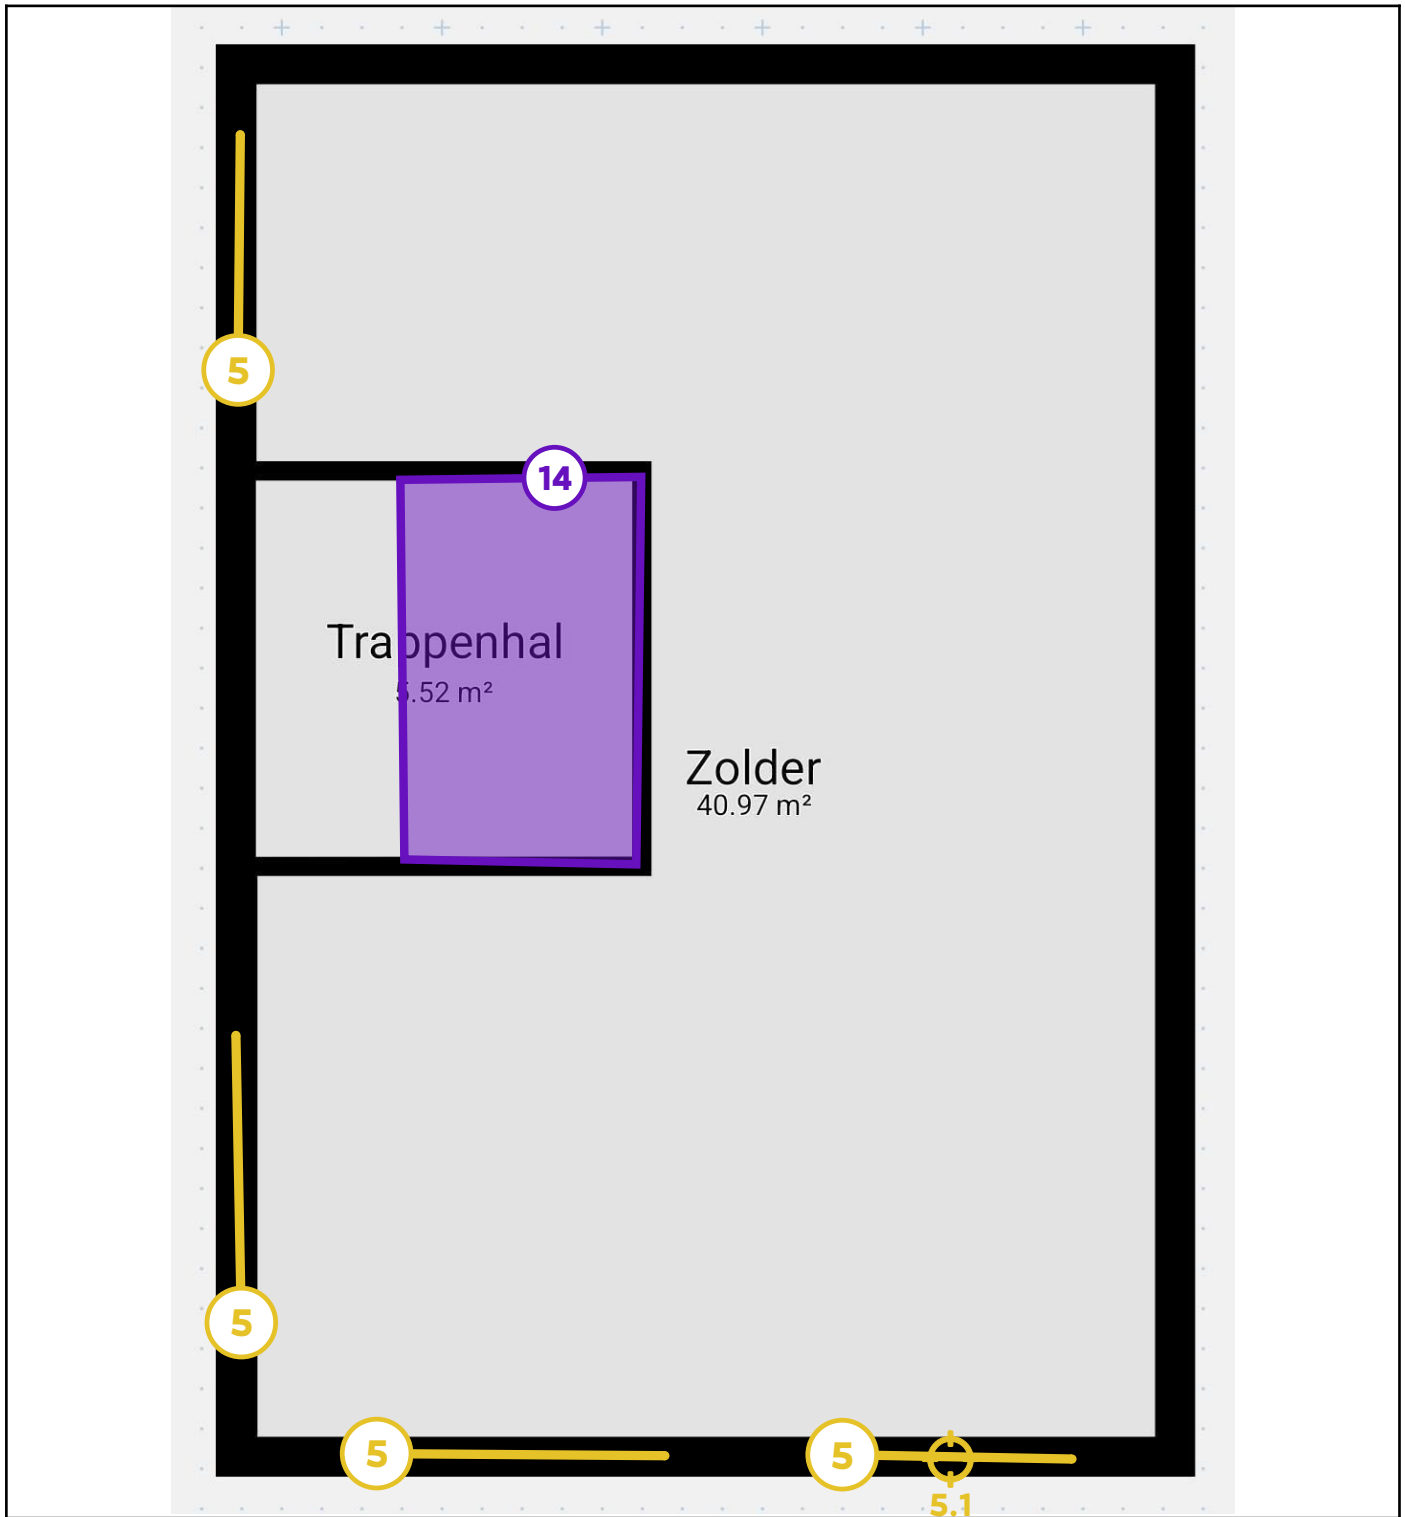
Plan 1.14: Tweede verdieping

Beschrijving	Type	Actie
5. Verduurde mastiek tussen glas en kader schrijnwerk met enkel glas	Asbestmateriaal	Zorgvuldig beheren

5.1 Code: 4.2	Puntmonster	-
14. Vloerzeil trappenhal tweede verdieping	Advies	-

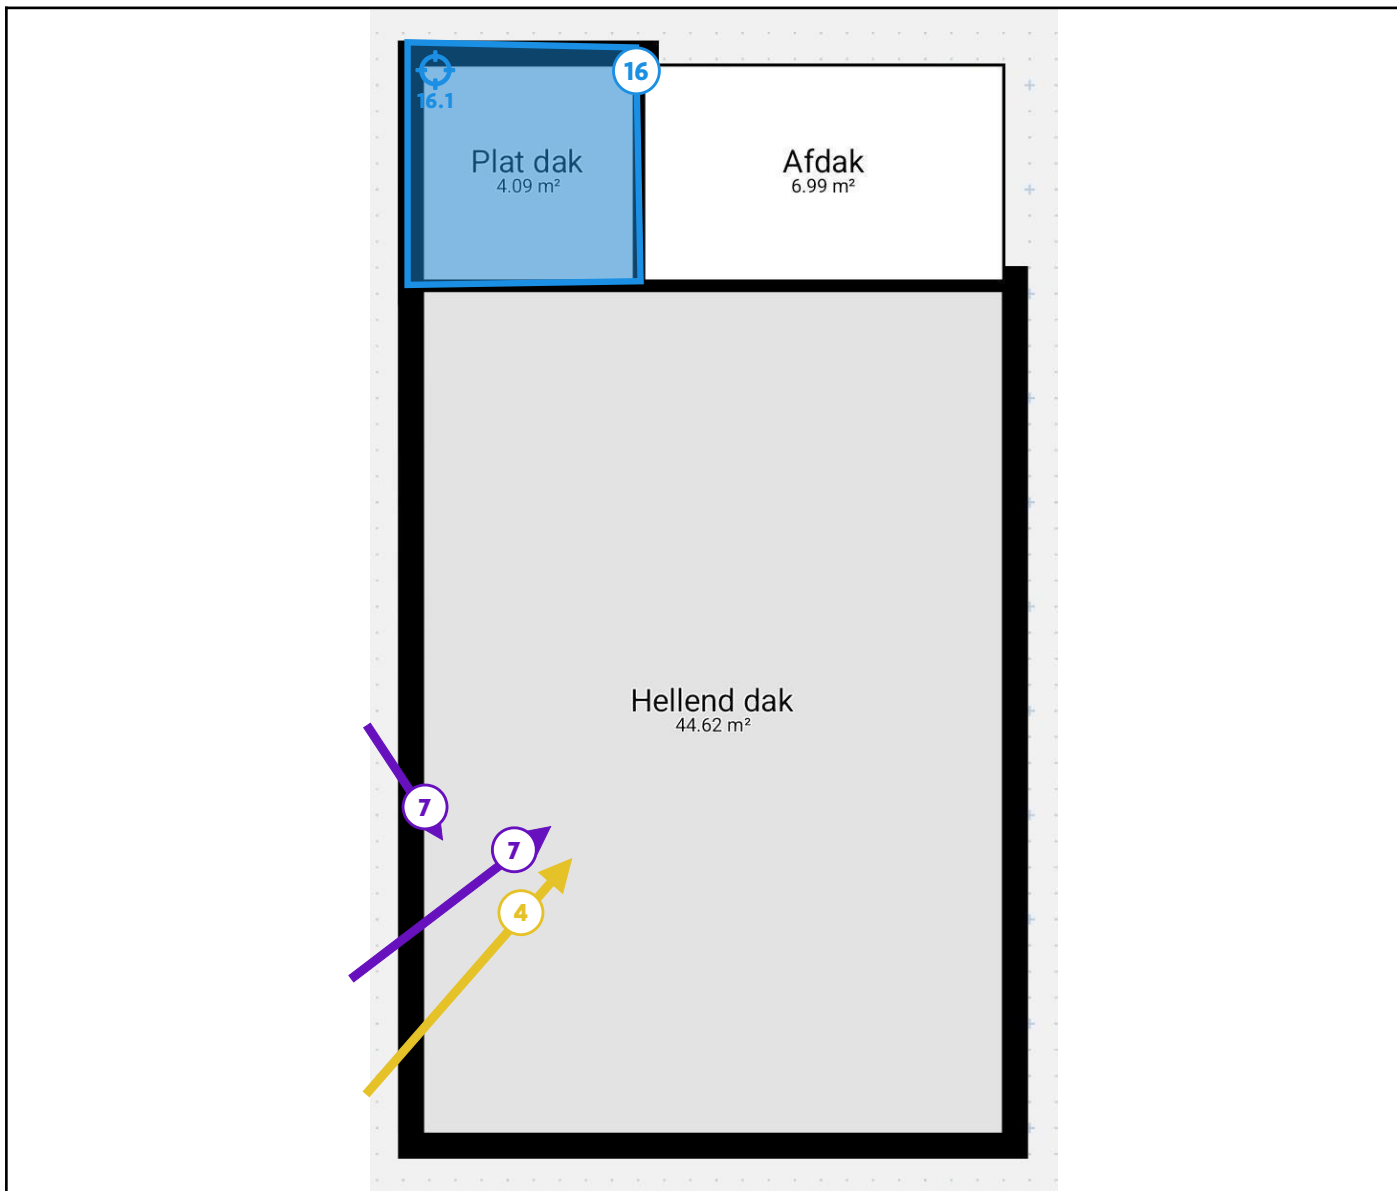
Plan 1.15: Daken

Beschrijving	Type	Actie
4. Cementering schoorsteen hellend dak	Asbestmateriaal	Zorgvuldig beheren
7. Rookgaskanalen hellend dak woning	Beperking	-
16. Roofing plat dak woning	Geen asbest	-
16.1 Code: 3.1	Puntmonster	-

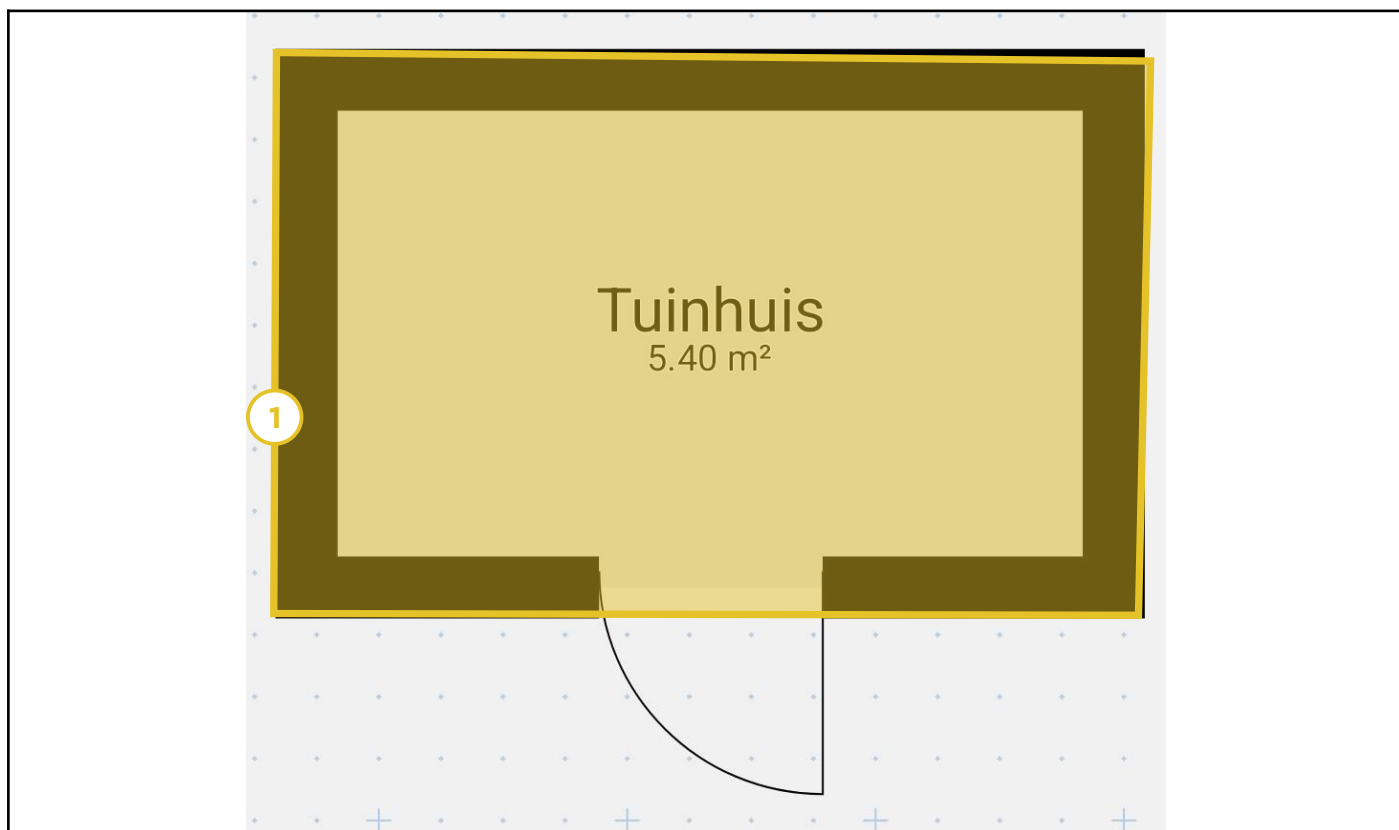
Plan 3.1: Tuinhuis

Beschrijving	Type	Actie
1. Roofing hellend dak tuinhuis	Asbestmateriaal	Zorgvuldig beheren

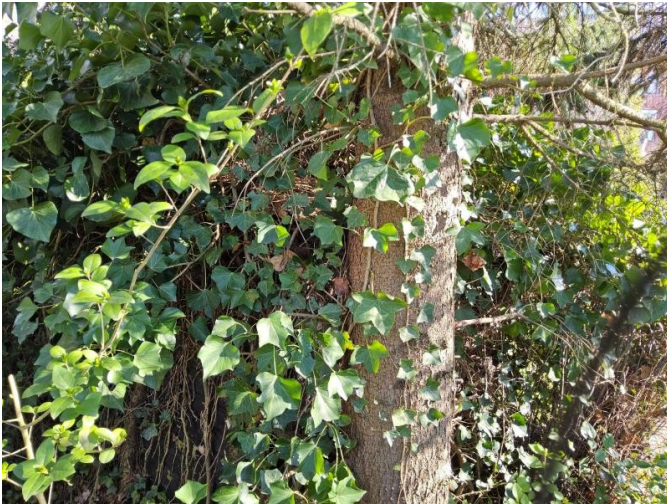
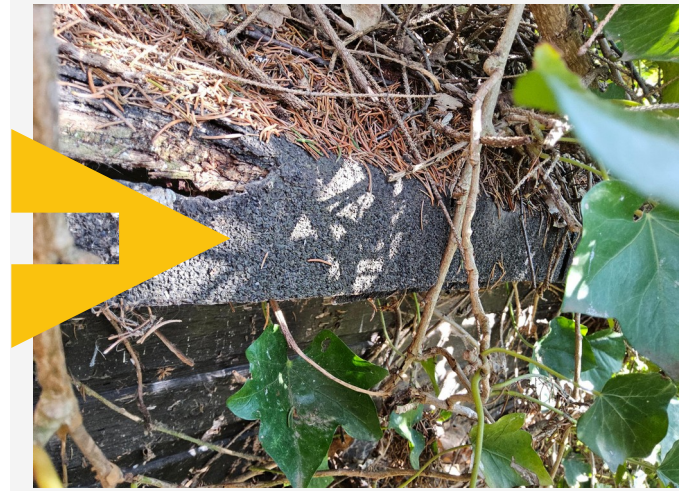
Het asbestmateriaal valt onder de mijlpaal van 2040.

Eindbeoordeling materiaalisico	Laag materiaalisico en/of verlaagde kans op vezelvrijgave
--------------------------------	---

Beschrijving	Roofing hellend dak tuinhuis
Omgeving	Buiten
Primaire drager	Schuin dak
Asbestmateriaal	Dak- en gevelbekleding - Roofing
Bindmiddel van asbestmateriaal	Bitumen (roofing, teer, asfalt)
Gebondenheid op basis van bindmiddel	Hecht
Hoeveelheid (oppervlakte - aantal)	• 12,00 m ² - 1 stuk
Totale oppervlakte	12,00 m ²
Eenvoudig bereikbaar	Ja
Bevestigingswijze	• Onbekend
Identificatiemethode	De asbestdeskundige beoordeelt het materiaal als asbestverdacht en dus asbesthoudend, en dit zonder monsternamen. Motivatie: De opdrachtgever weigert om het materiaal te laten bemonsteren.
Destructieve handeling voor identificatie	Nee
Opmerking	Geen staalname uitgevoerd - mogelijks niet asbesthoudend

- Zorg voor een veilig beheer. Vermijd het beschadigen van het asbestmateriaal. Controleer de toestand jaarlijks op wijzigingen.
- Voer bijkomende staalname(s) uit.

- Eenvoudige handelingen: mag via doe-het-zelf of door werknemer(s) met opleidingsattest eenvoudige handelingen
Indien het materiaal niet beschadigd geraakt en men stofvorming vermijdt mag dit eventueel door een doe-het-zelver of werknemer(s) met opleidingsattest eenvoudige handelingen verwijderd worden. Dit is enkel mogelijk mits het nemen van de juiste voorzorgsmaatregelen, het gebruik van de nodige PBM's (een aansluitend stofmasker beschermingsklasse FFP3, wegwerphandschoenen, een wegwerpoverall (Cat. III, Type 5 en 6) en afspoelbare schoenen) en mits het materiaal goed bevochtigd of gefixeerd wordt tijdens de verwijdering. De roofing dient voorzichtig losgemaakt te worden met handgereedschap. De asbesthoudende toepassing mag in geen geval met machinaal gereedschap verwijderd worden om het risico op vrijgave van asbestdeeltjes zo veel als mogelijk in te perken. Het afval dient hermetisch afgesloten en dubbel verpakt afgevoerd te worden naar een recyclagepark of kan opgehaald worden door een geregistreerde asbestinzamelaar. Bij verwijdering door een aannemer of erkend asbestverwijderaar staat die zelf in voor

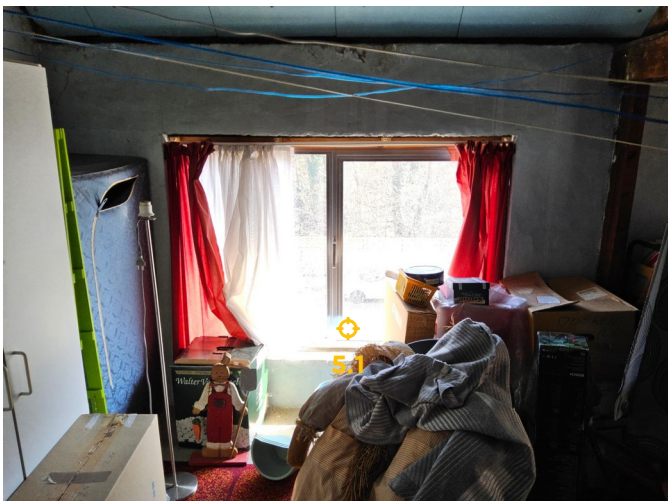
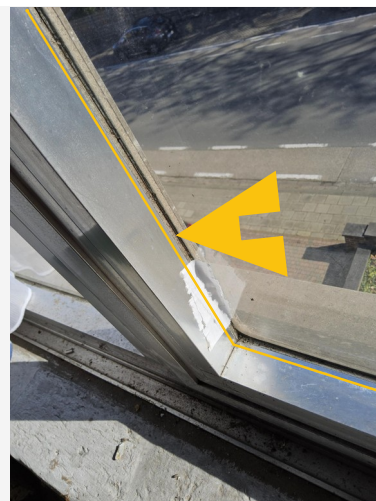
Fiche 5: Verduurde mastiek tussen glas en kader schrijnwerk met enkel glas

Beschrijving	Verduurde mastiek tussen glas en kader schrijnwerk met enkel glas
Omgeving	Grenst aan binnen- en buitenlucht
Primaire drager	Wandopening verticaal (raam, deur, ...)
Asbestmateriaal	In-situ afwerkingslagen - Pasta, stopverf, voegsel, stopsel, vulsel, mastiek, kitten, ...
Bindmiddel van asbestmateriaal	Kitten, mastiek, pasta
Gebondenheid op basis van bindmiddel	Hecht
Hoeveelheid (gewicht - aantal)	<ul style="list-style-type: none">• 2,00 kg - 4 stuks• 1,00 kg - 2 stuks
Totaal gewicht	10,00 kg
Eenvoudig bereikbaar	Ja
Bevestigingswijze	<ul style="list-style-type: none">• Verlijmd, ingegoten, versmeerd
Identificatiemethode	Een monstername door de asbestdeskundige met laboanalyse door een asbestlabo.
Destructieve handeling voor identificatie	Nee

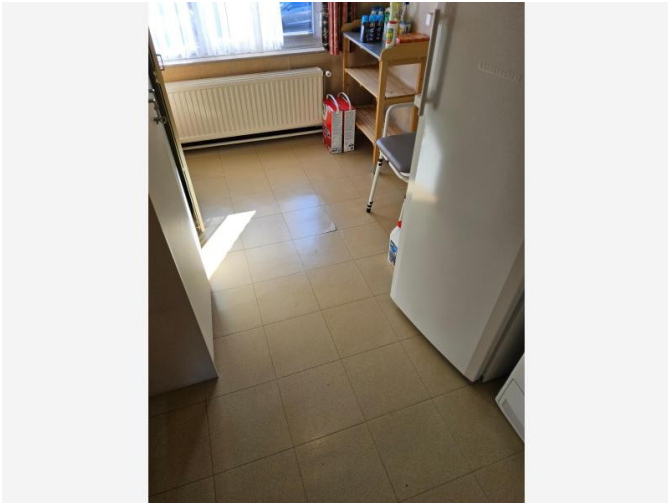
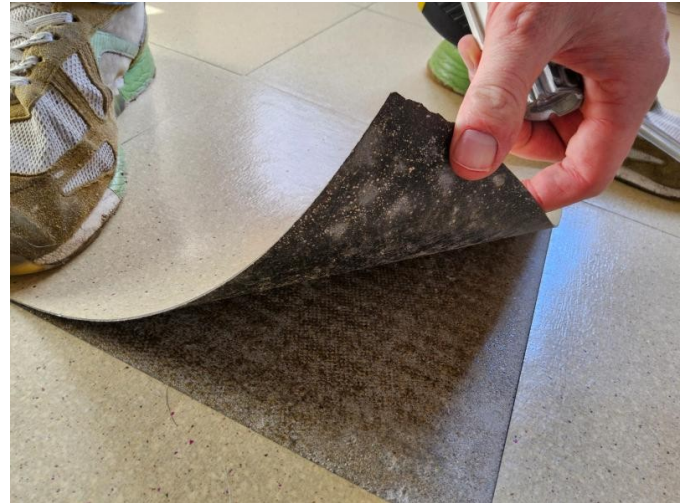
Fiche 9: Vloertegels slaapkamer 1

Relatief soepele tegels met een zwarte onderlaag vervaardigd uit kunststof. Niet asbestverdacht.

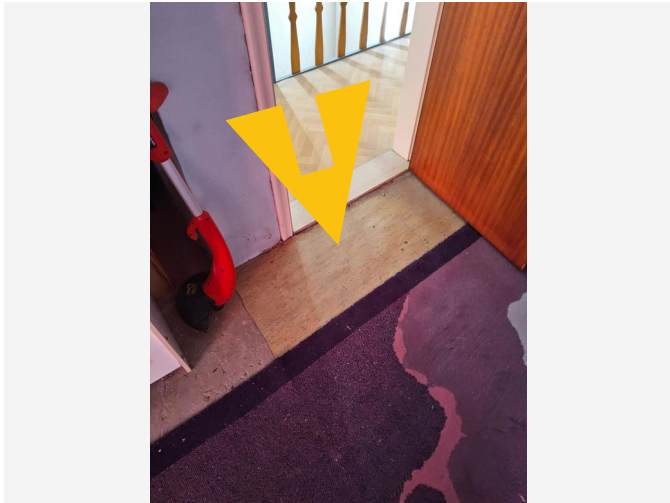
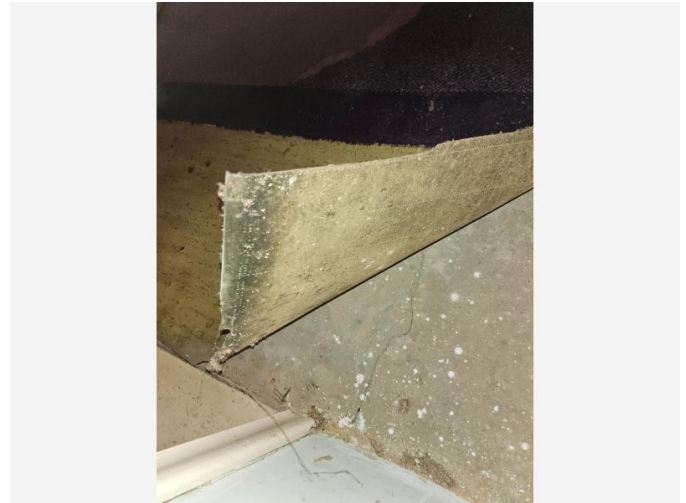
Balatum, niet asbestverdacht.

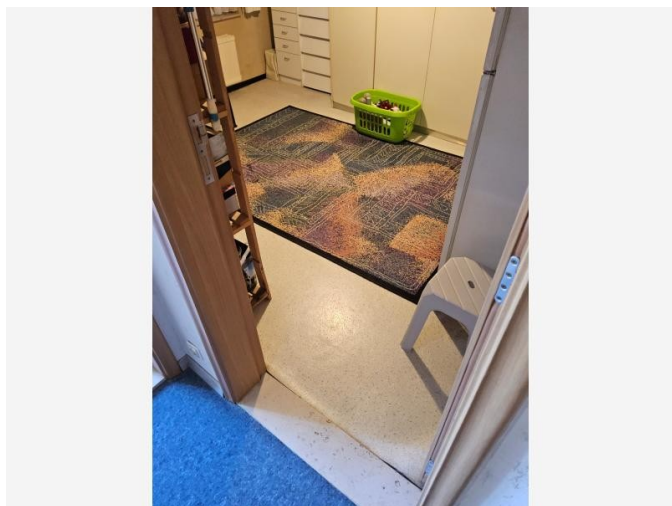
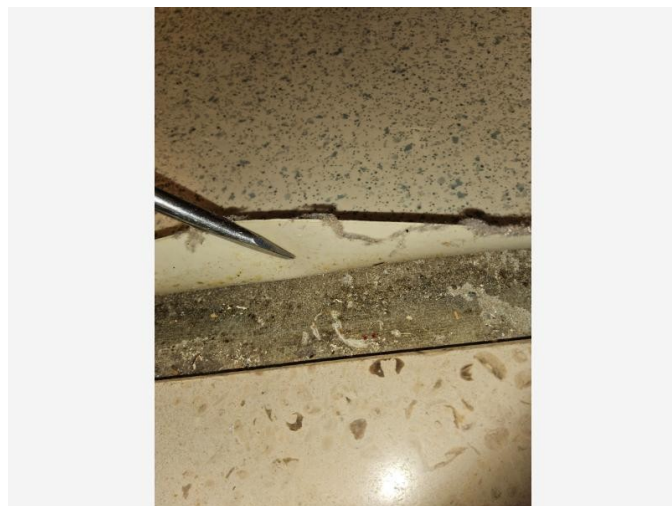
Soepel vloerzeil zonder asbestverdachte onderlaag. Niet asbestverdacht. Onder dit vloerzeil bevindt zich een niet-asbestverdachte chape.

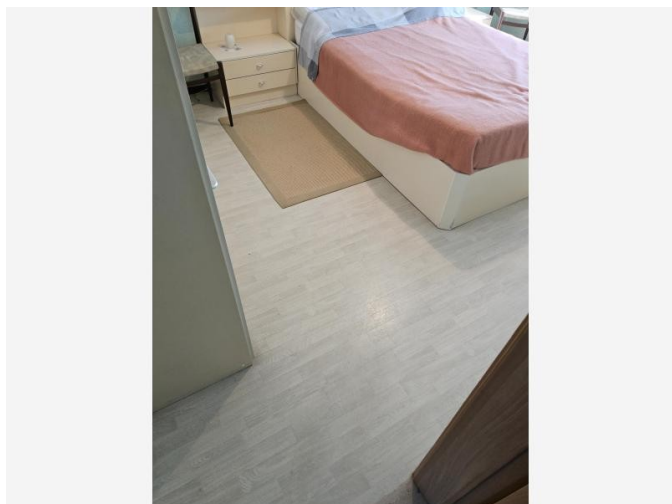
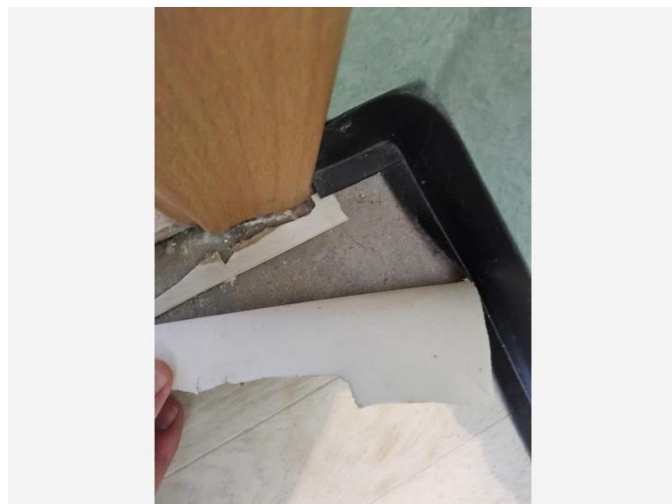
Soepel vloerzeil zonder asbestverdachte onderlaag. Niet asbestverdacht. Onder dit vloerzeil bevindt zich een niet-asbestverdachte chape.

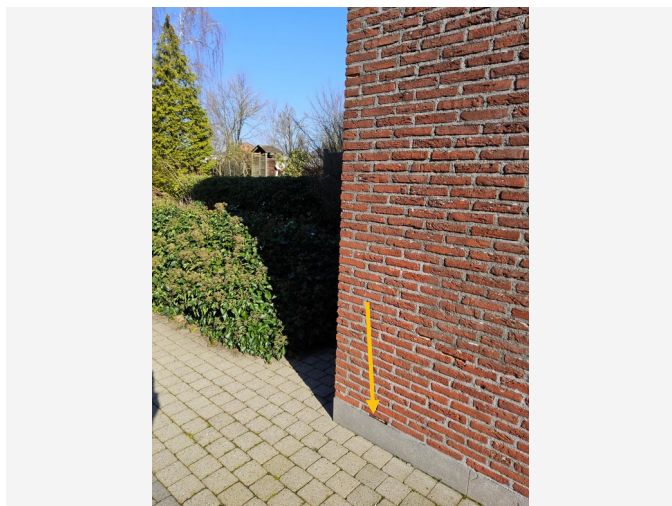
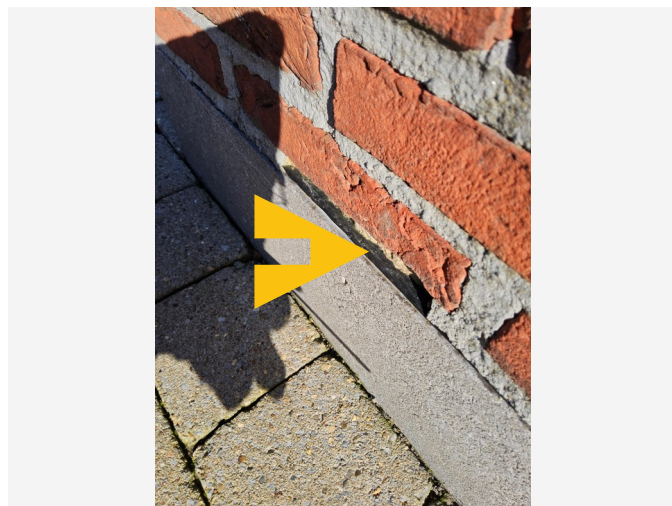
Waarneembaar op verschillende plaatsen. Vervaardigd uit niet-asbestverdachte kunststof.

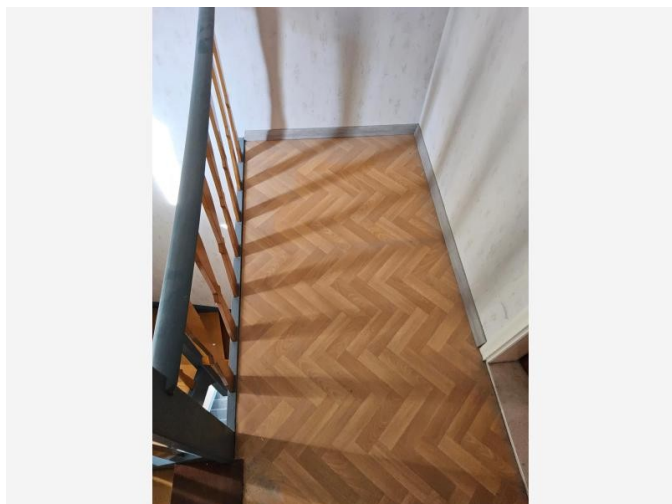
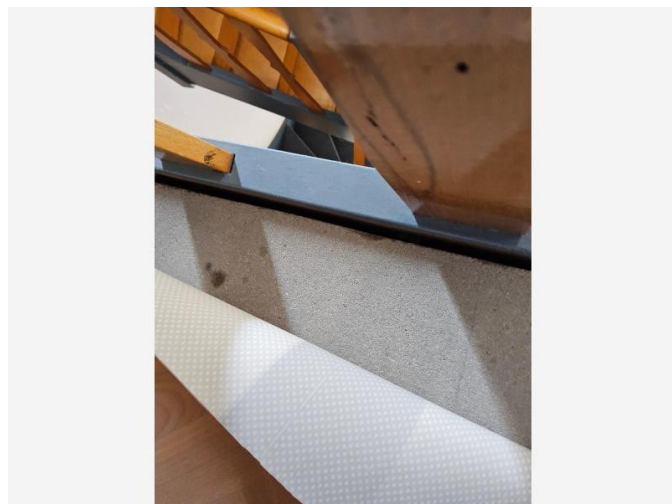
Soepel vloerzeil zonder asbestverdachte onderlaag. Niet asbestverdacht. Onder dit vloerzeil bevindt zich een niet-asbestverdachte chape.

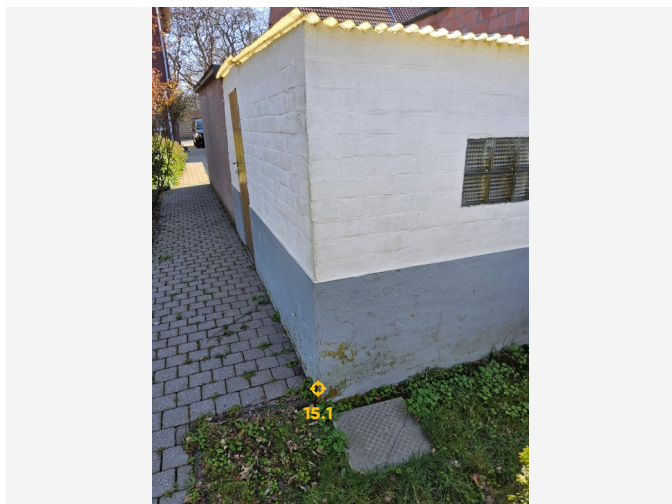
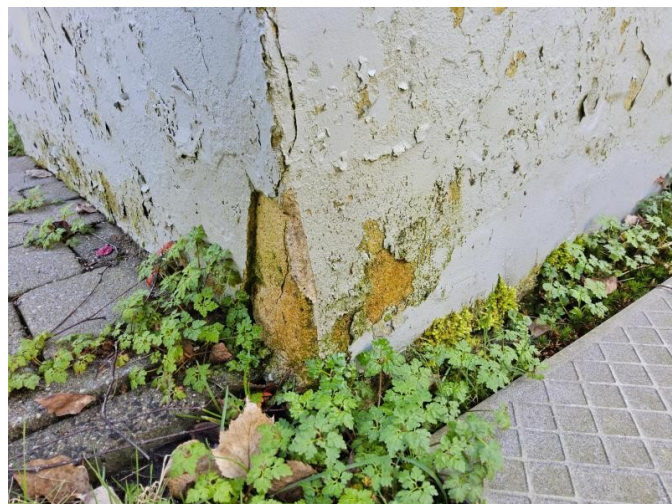
Geen asbest

#	Type	Referentie	Resultaat
15.1	Mengmonster	1.2	Geen asbest

Beschrijving	Cementering buitengevels tuinberging
Omgeving	Buiten
Primaire drager	Wand buitenschil
Bindmiddel van materiaal	Cement
Gebondenheid op basis van bindmiddel	Hecht
Hoeveelheid (gewicht - aantal)	<ul style="list-style-type: none">• 50,00 kg - 1 stuk
Totaal gewicht	50,00 kg
Identificatiemethode	Een monstername door de asbestdeskundige met laboanalyse door een asbestlabo.
Destructieve handeling voor identificatie	Nee

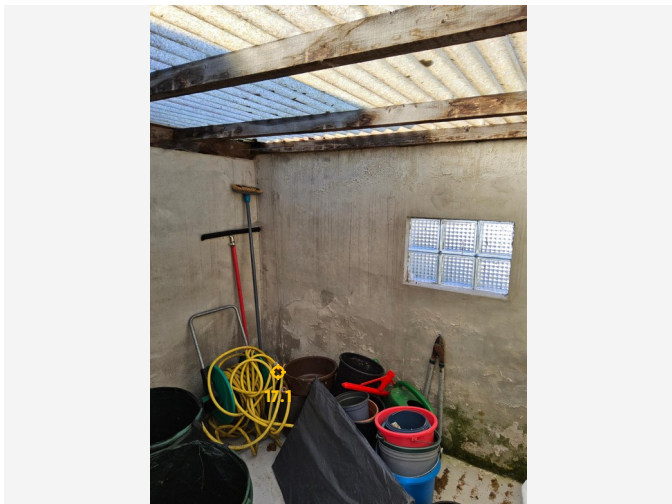
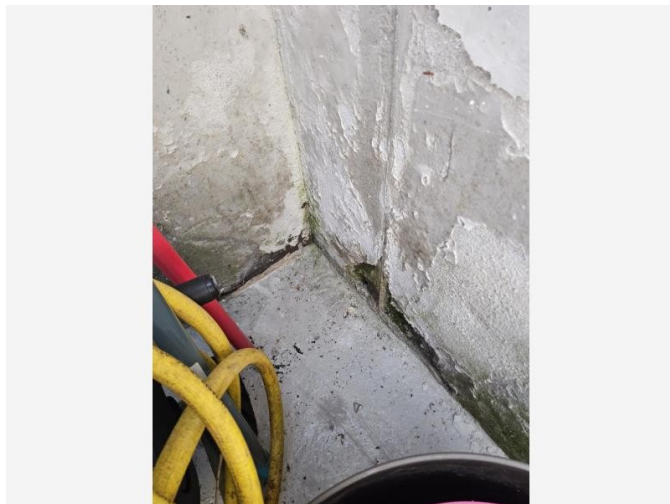
Geen asbest

#	Type	Referentie	Resultaat
17.1	Mengmonster	1.3	Geen asbest

Beschrijving	Cementering binnenwanden tuinberging
Omgeving	Binnen
Primaire drager	Binnenwand
Bindmiddel van materiaal	Cement
Gebondenheid op basis van bindmiddel	Hecht
Hoeveelheid (gewicht - aantal)	<ul style="list-style-type: none">• 100,00 kg - 1 stuk
Totaal gewicht	100,00 kg
Identificatiemethode	Een monstername door de asbestdeskundige met laboanalyse door een asbestlabo.
Destructieve handeling voor identificatie	Nee

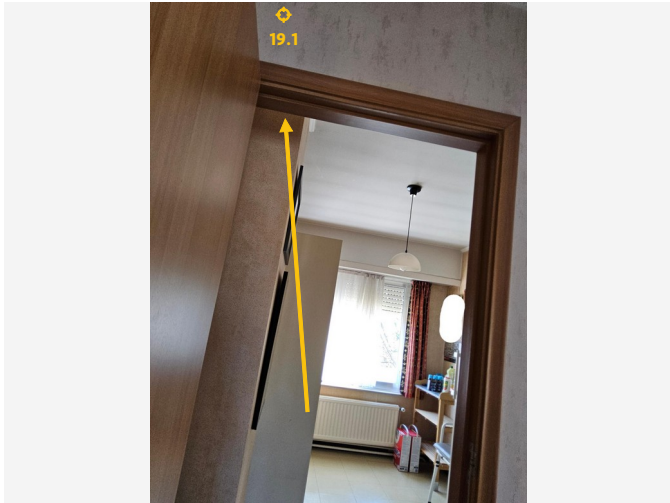
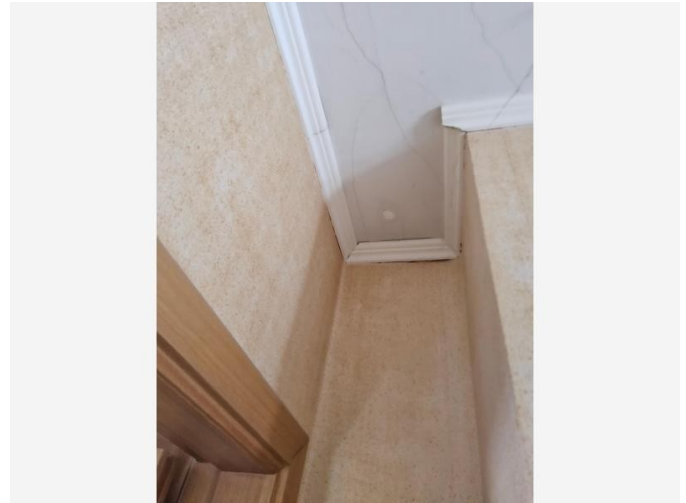
Geen asbest

#	Type	Referentie	Resultaat
19.1	Mengmonster	2.1	Geen asbest

Beschrijving	Pleisterwerk plafonds woning
Omgeving	Binnen
Primaire drager	Plafond
Bindmiddel van materiaal	Gips - kalk
Gebondenheid op basis van bindmiddel	Niet-hechtgebonden
Hoeveelheid (oppervlakte - dikte - aantal)	• 100,00 m ² - 1,00 cm - 1 stuk
Totaal volume	1,00 m ³
Identificatiemethode	Een monstername door de asbestdeskundige met laboanalyse door een asbestlabo.
Destructieve handeling voor identificatie	Nee

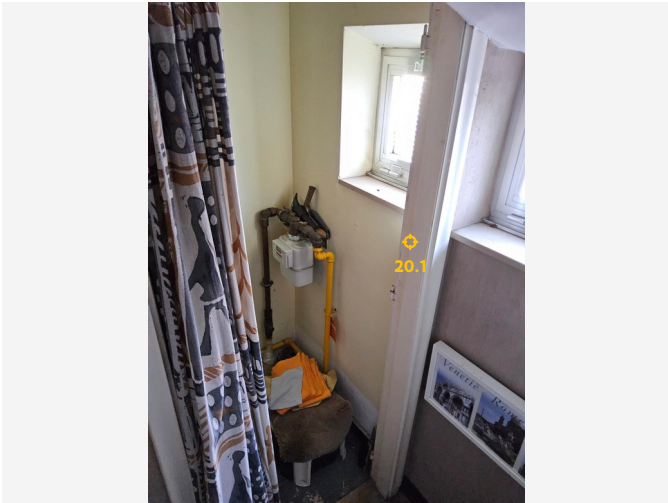
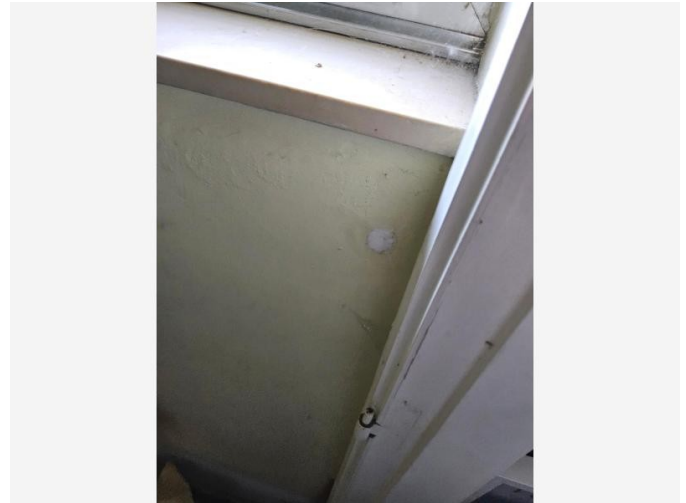
Geen asbest

#	Type	Referentie	Resultaat
20.1	Mengmonster	1.1	Geen asbest

Beschrijving	Pleisterwerk binnenmuren woning
Omgeving	Binnen
Primaire drager	Binnenwand
Bindmiddel van materiaal	Gips - kalk
Gebondenheid op basis van bindmiddel	Niet-hechtgebonden
Hoeveelheid (oppervlakte - dikte - aantal)	• 295,00 m ² - 1,00 cm - 1 stuk
Totaal volume	2,95 m ³
Identificatiemethode	Een monstername door de asbestdeskundige met laboanalyse door een asbestlabo.
Destructieve handeling voor identificatie	Nee

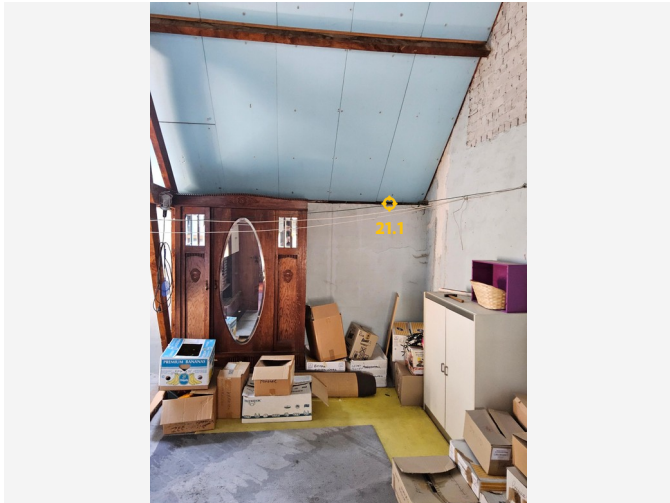
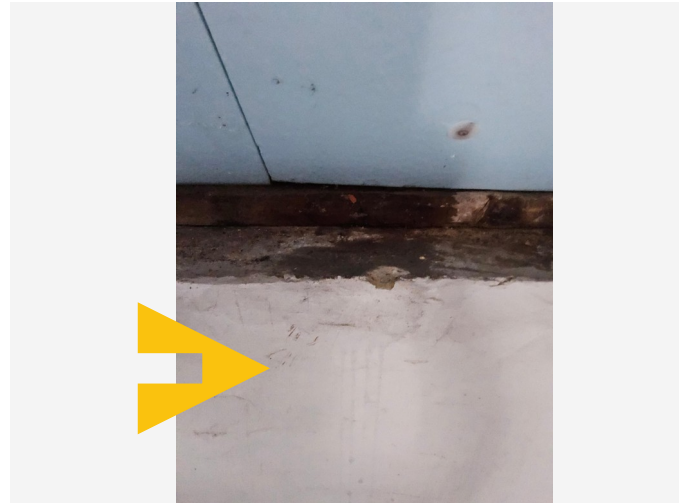
Geen asbest

#	Type	Referentie	Resultaat
21.1	Mengmonster	1.4	Geen asbest

Beschrijving	Cementering binnenwanden zolder
Omgeving	Binnen
Primaire drager	Binnenwand
Bindmiddel van materiaal	Cement
Gebondenheid op basis van bindmiddel	Hecht
Hoeveelheid (gewicht - aantal)	<ul style="list-style-type: none">• 150,00 kg - 1 stuk
Totaal gewicht	150,00 kg
Identificatiemethode	Een monstername door de asbestdeskundige met laboanalyse door een asbestlabo.
Destructieve handeling voor identificatie	Nee

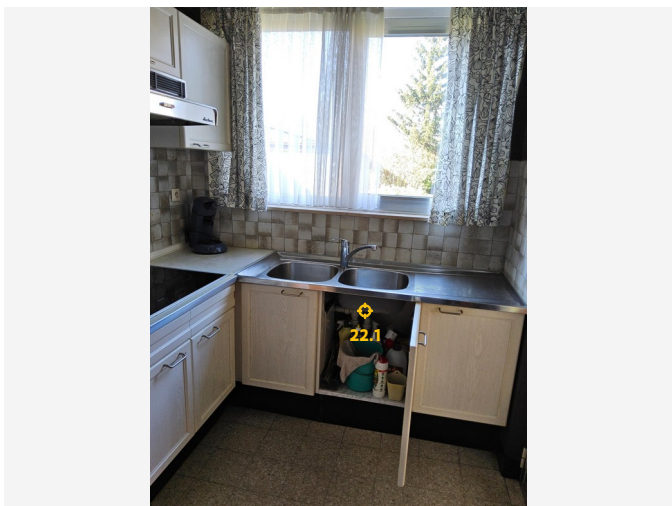
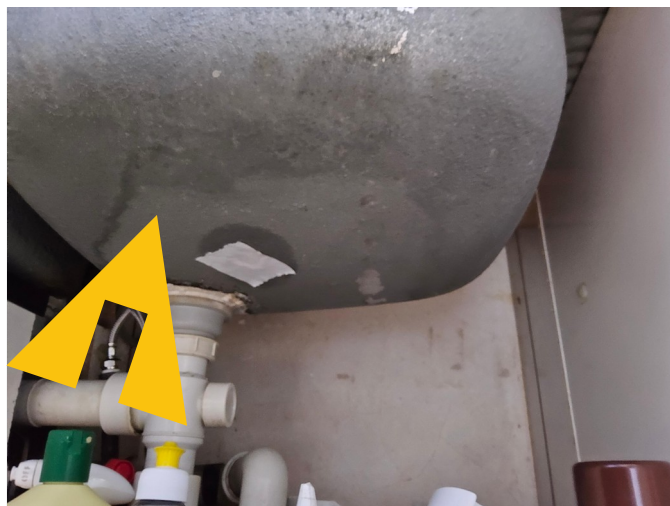
Geen asbest

#	Type	Referentie	Resultaat
22.1	Puntmonster	5.1	Geen asbest

Beschrijving	Smeerlaag onderzijde gootsteen keuken
Omgeving	Binnen
Primaire drager	Sanitaire infrastructuur en uitrusting (toe- en afvoer)
Bindmiddel van materiaal	Kunststof of -hars
Gebondenheid op basis van bindmiddel	Hecht
Hoeveelheid (oppervlakte - aantal)	• 1,00 m ² - 1 stuk
Totale oppervlakte	1,00 m ²
Identificatiemethode	Een monstername door de asbestdeskundige met laboanalyse door een asbestlabo.
Destructieve handeling voor identificatie	Nee
