Asbestinventarisatetest

Kerkstraat 85, 2850 Boom

Attestnummer : 20260401-000425.000

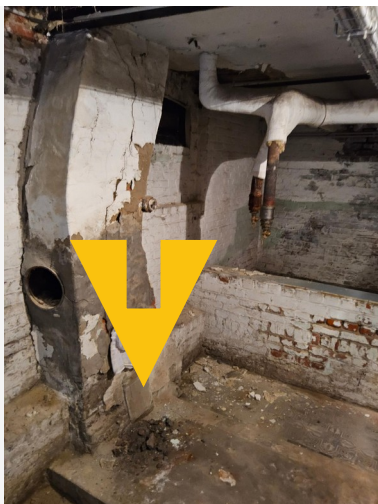
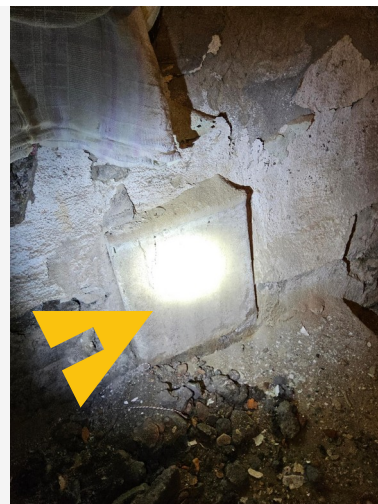
Beschrijving	Roetluik berging 4
Omgeving	Binnen
Primaire drager	Binnenwand
Asbestmateriaal	Brandwerende afsluiting (prefab geheel) - Luik
Bindmiddel van asbestmateriaal	Cement
Gebondenheid op basis van bindmiddel	Hecht
Hoeveelheid (gewicht - aantal)	<ul style="list-style-type: none">• 2,00 kg - 2 stuks
Totaal gewicht	4,00 kg
Eenvoudig bereikbaar	Ja
Bevestigingswijze	<ul style="list-style-type: none">• Geklemd• Verlijmd, ingegoten, versmeerd
Identificatiemethode	<p>De asbestdeskundige beoordeelt het materiaal als asbestverdacht en dus asbesthoudend, en dit zonder monstername.</p> <p>Motivatie: De opdrachtgever weigert om het materiaal te laten bemonsteren.</p>
Destructieve handeling voor identificatie	Nee

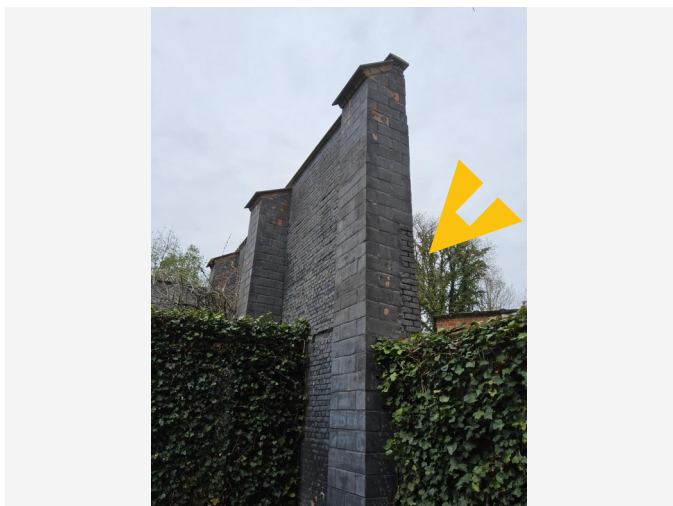
- Plan 1.18: Daken

5. Plat dak voorgevel woning	Beperking	-
8. Leien zijgevel woning	Advies	-
10. Leien zijgevel burel	Advies	-

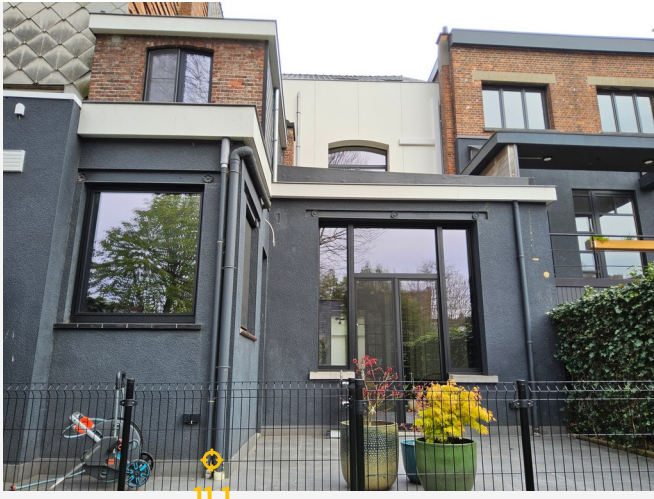
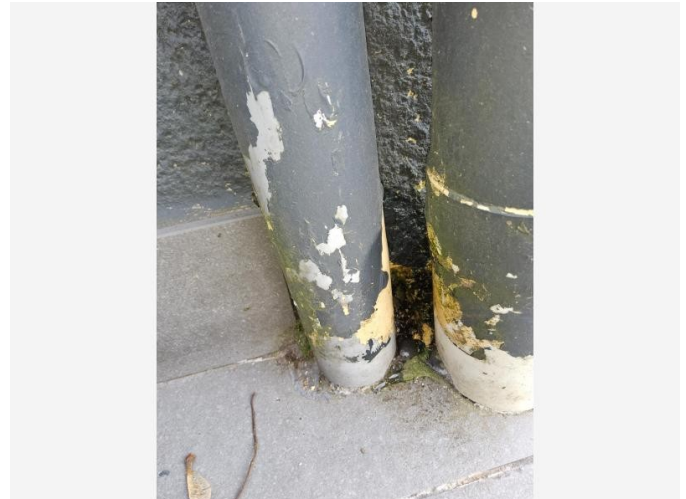
Fiche 11: Crepi achtergevel woning

Geen asbest

Beschrijving	Crepi achtergevel woning
Omgeving	Buiten
Primaire drager	Wand buitenschil
Bindmiddel van materiaal	Gips - kalk
Gebondenheid op basis van bindmiddel	Niet-hechtgebonden
Hoeveelheid (oppervlakte - dikte - aantal)	• 50,00 m ² - 1,00 cm - 1 stuk
Totaal volume	0,50 m ³
Identificatiemethode	Een monstername door de asbestdeskundige met laboanalyse door een asbestlabo.
Destructieve handeling voor identificatie	Nee

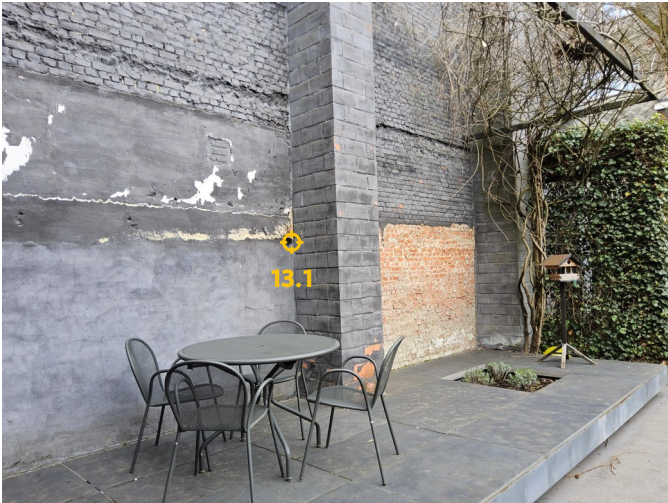
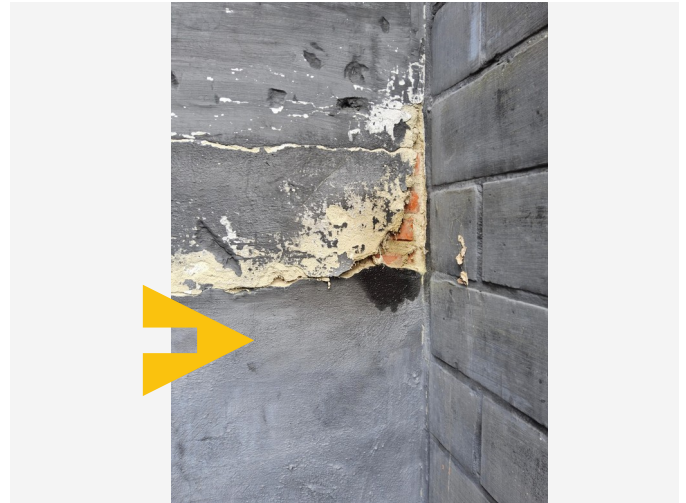
Fiche 13: Cementering omheiningsmuren

Geen asbest

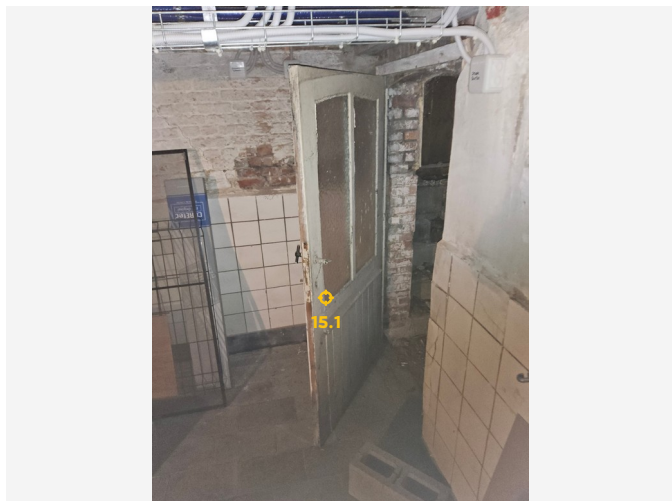
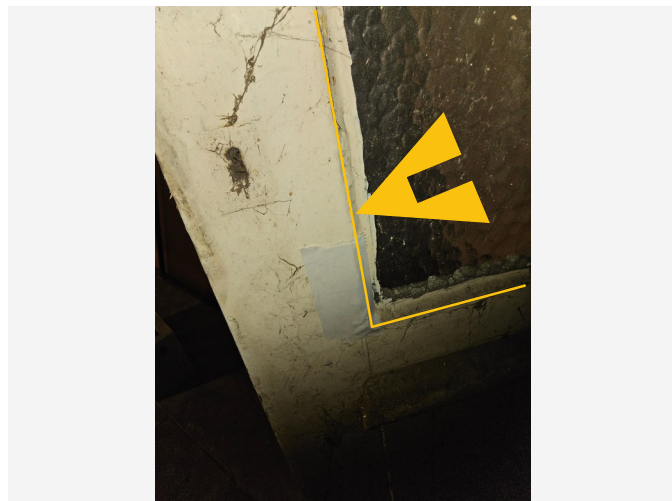
Fiche 15: Stopverf tussen glas en kader ramen trappenhall en kelderdeur

Geen asbest

Conclusie

Beschrijving	Stopverf tussen glas en kader ramen trappenhal en kelderdeur
Omgeving	Binnen
Primaire drager	Wandopening verticaal (raam, deur, ...)
Bindmiddel van materiaal	Kitten, mastiek, pasta
Gebondenheid op basis van bindmiddel	Hecht
Hoeveelheid (gewicht - aantal)	<ul style="list-style-type: none">• 3,00 kg - 2 stuks
Totaal gewicht	6,00 kg
Identificatiemethode	Een monstername door de asbestdeskundige met laboanalyse door een asbestlabo.
Destructieve handeling voor identificatie	Nee

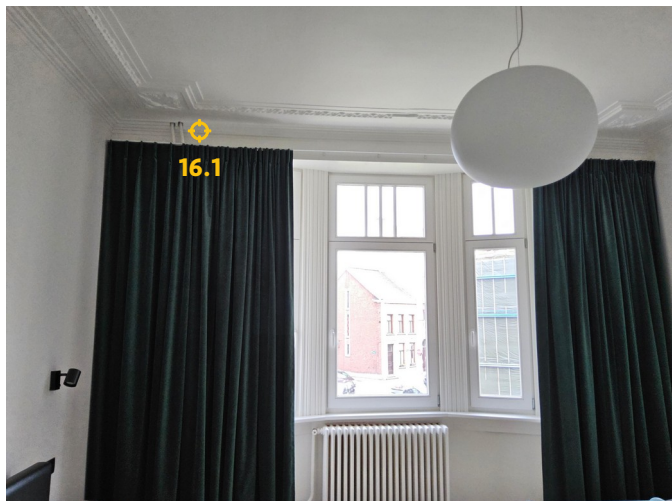
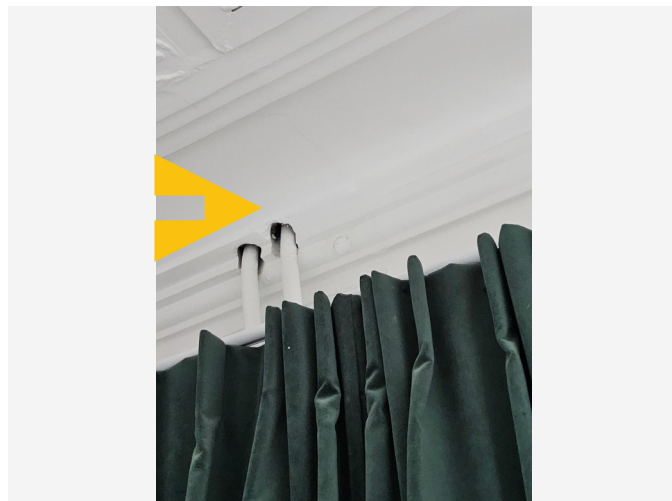
Conclusie

Geen asbest

Beschrijving	Kroonlijsten woonkamer en slaapkamers 1 en 2
Omgeving	Binnen
Primaire drager	Plafond
Bindmiddel van materiaal	Gips - kalk
Gebondenheid op basis van bindmiddel	Niet-hechtgebonden
Hoeveelheid (oppervlakte - dikte - aantal)	• 7,00 m ² - 2,00 cm - 5 stuks
Totaal volume	0,70 m ³
Identificatiemethode	Een monstername door de asbestdeskundige met laboanalyse door een asbestlabo.
Destructieve handeling voor identificatie	Nee

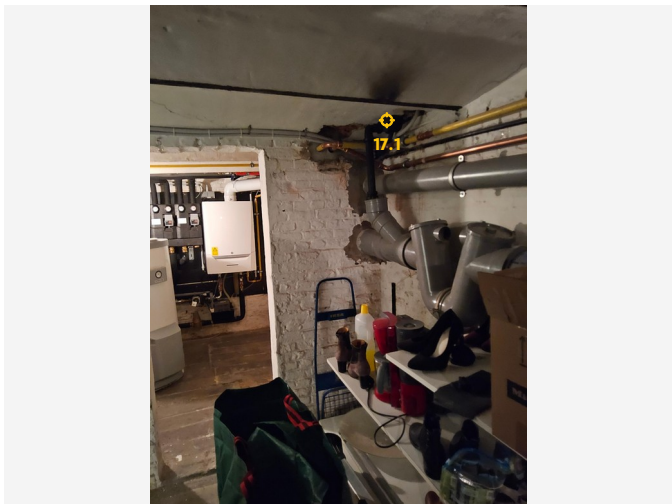
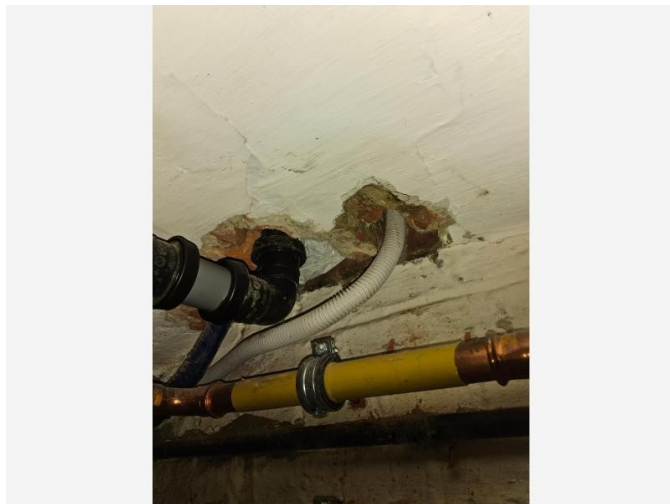
Conclusie

Geen asbest

Beschrijving	Pleisterwerk plafonds kelder
Omgeving	Binnen
Primaire drager	Plafond
Bindmiddel van materiaal	Gips - kalk
Gebondenheid op basis van bindmiddel	Niet-hechtgebonden
Hoeveelheid (oppervlakte - dikte - aantal)	• 70,00 m ² - 1,00 cm - 1 stuk
Totaal volume	0,70 m ³
Identificatiemethode	Een monstername door de asbestdeskundige met laboanalyse door een asbestlabo.
Destructieve handeling voor identificatie	Nee

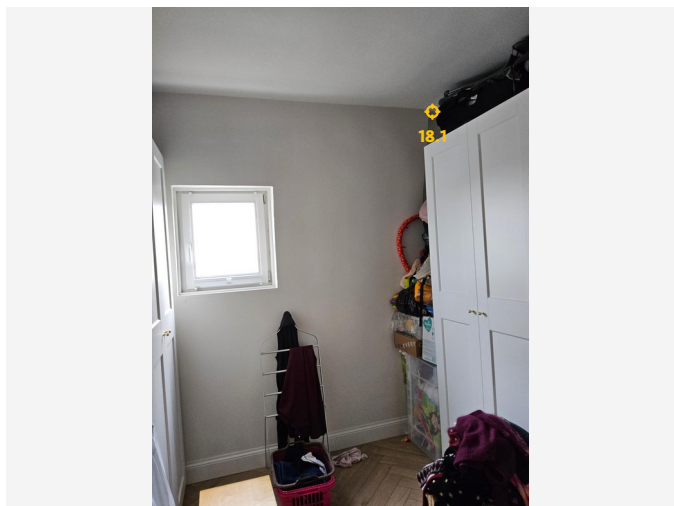
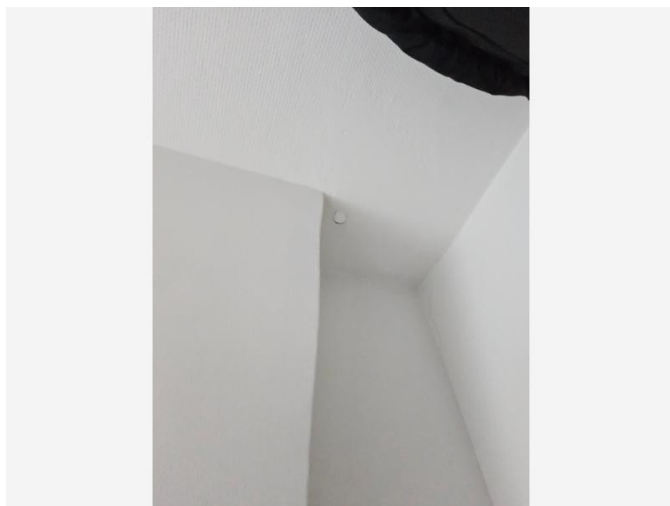
Conclusie

Geen asbest

Beschrijving	Pleisterwerk plafonds woning
Omgeving	Binnen
Primaire drager	Plafond
Bindmiddel van materiaal	Gips - kalk
Gebondenheid op basis van bindmiddel	Niet-hechtgebonden
Hoeveelheid (oppervlakte - dikte - aantal)	• 200,00 m ² - 1,00 cm - 1 stuk
Totaal volume	2,00 m ³
Identificatiemethode	Een monstername door de asbestdeskundige met laboanalyse door een asbestlabo.
Destructieve handeling voor identificatie	Nee
Opmerking	Het pleisterwerk in de stookplaats werd afzonderlijk bemonsterd. De plafonds in de natte ruimtes werden afgewerkt met niet-asbestverdachte gipskartonplaten.

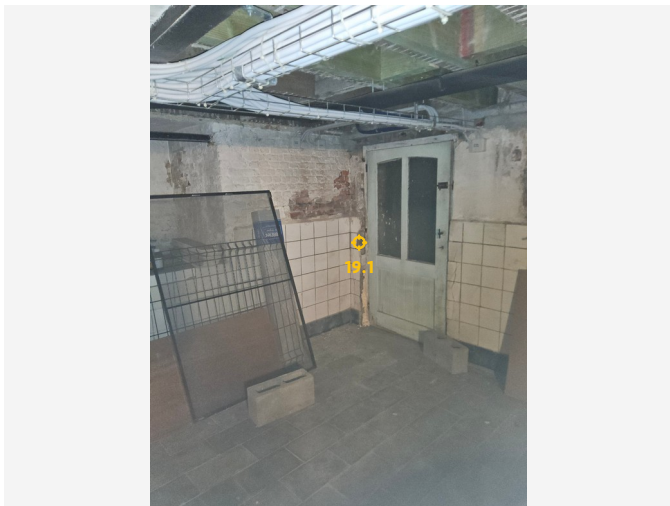
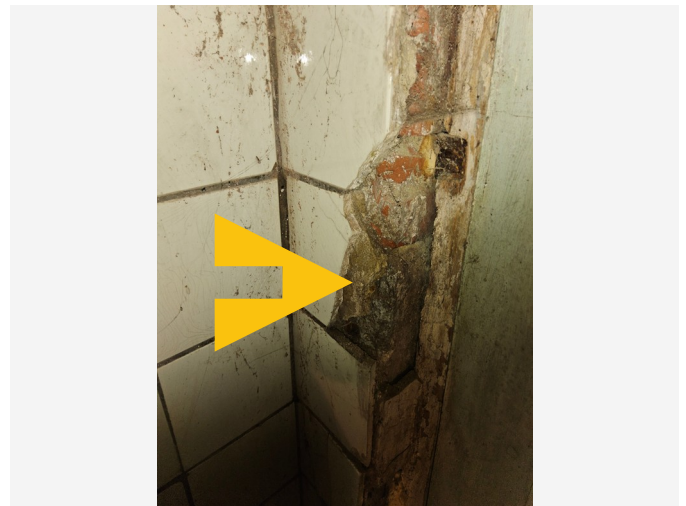
Conclusie

Geen asbest

Beschrijving	Lijm laag wandtegels berging 5
Omgeving	Binnen
Primaire drager	Binnenwand
Bindmiddel van materiaal	Lijm
Gebondenheid op basis van bindmiddel	Hecht
Hoeveelheid (oppervlakte - dikte - aantal)	• 20,00 m ² - 10,00 mm - 1 stuk
Totaal volume	0,20 m ³
Identificatiemethode	Een monstername door de asbestdeskundige met laboanalyse door een asbestlabo.
Destructieve handeling voor identificatie	Nee

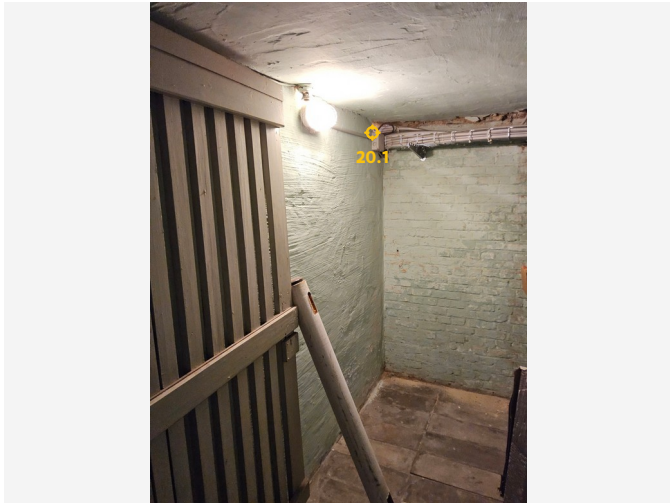
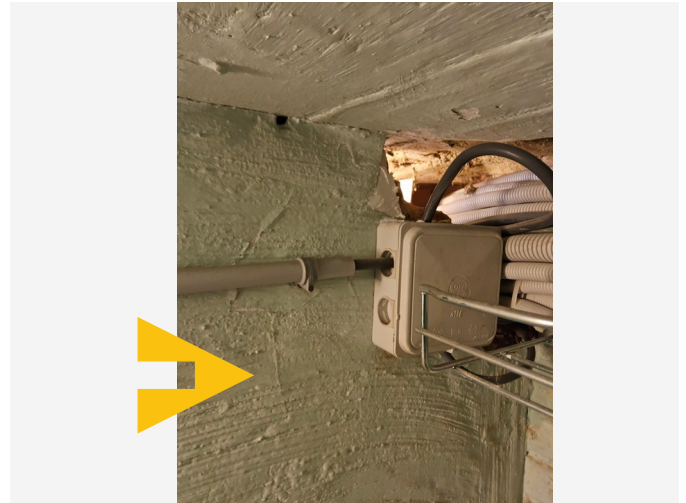
Conclusie

Geen asbest

Beschrijving	Cementering binnenwanden kelder
Omgeving	Binnen
Primaire drager	Binnenwand
Bindmiddel van materiaal	Cement
Gebondenheid op basis van bindmiddel	Hecht
Hoeveelheid (gewicht - aantal)	<ul style="list-style-type: none">• 150,00 kg - 1 stuk
Totaal gewicht	150,00 kg
Identificatiemethode	Een monstername door de asbestdeskundige met laboanalyse door een asbestlabo.
Destructieve handeling voor identificatie	Nee

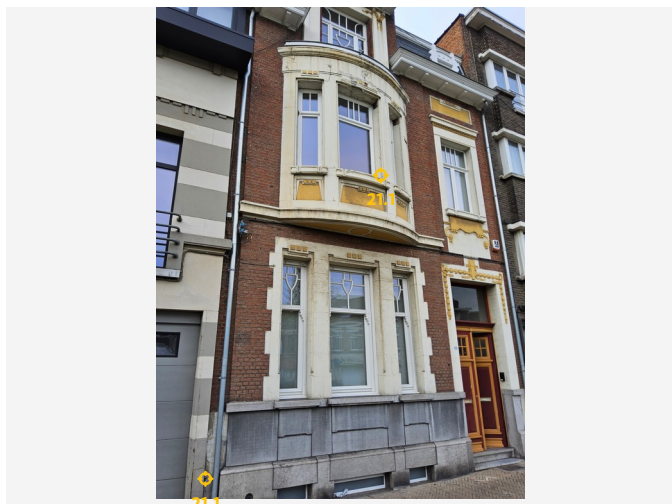
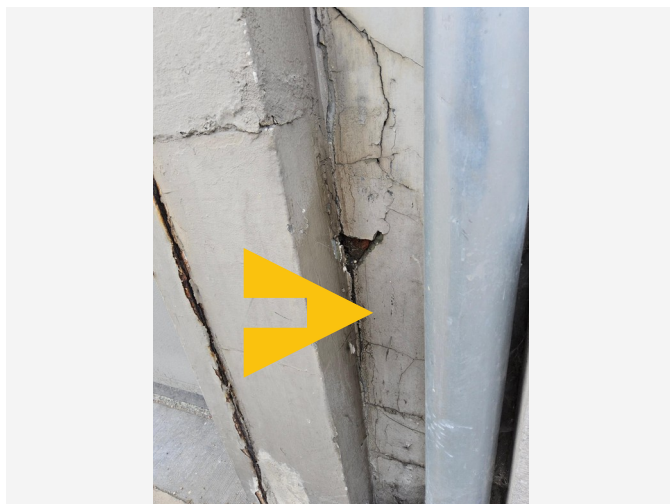
Fiche 21: Cementering voorgevel woning

Geen asbest

Conclusie

Beschrijving	Cementering voorgevel woning
Omgeving	Buiten
Primaire drager	Wand buitenschil
Bindmiddel van materiaal	Cement
Gebondenheid op basis van bindmiddel	Hecht
Hoeveelheid (gewicht - aantal)	<ul style="list-style-type: none">• 200,00 kg - 1 stuk
Totaal gewicht	200,00 kg
Identificatiemethode	Een monstername door de asbestdeskundige met laboanalyse door een asbestlabo.
Destructieve handeling voor identificatie	Nee

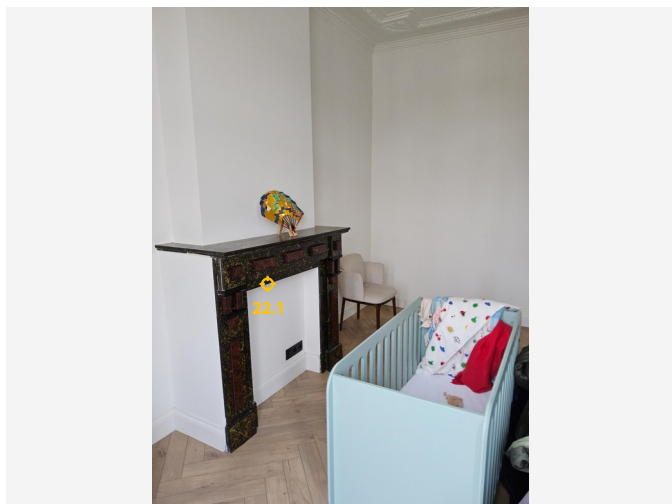
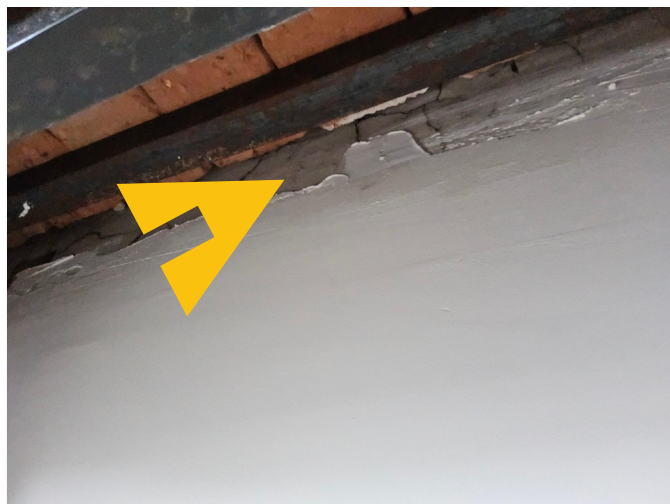
Conclusie

Geen asbest

Beschrijving	Pleisterwerk binnenmuren woning
Omgeving	Binnen
Primaire drager	Binnenwand
Bindmiddel van materiaal	Gips - kalk
Gebondenheid op basis van bindmiddel	Niet-hechtgebonden
Hoeveelheid (oppervlakte - dikte - aantal)	• 395,00 m ² - 1,00 cm - 1 stuk
Totaal volume	3,95 m ³
Identificatiemethode	Een monstername door de asbestdeskundige met laboanalyse door een asbestlabo.
Destructieve handeling voor identificatie	Nee
Opmerking	De stookplaats en natte ruimtes beschikken niet over asbestverdacht pleisterwerk vervaardigd uit gips.

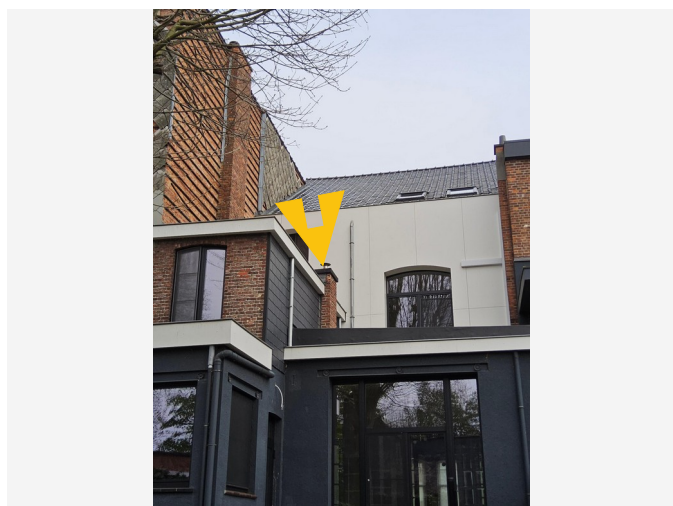
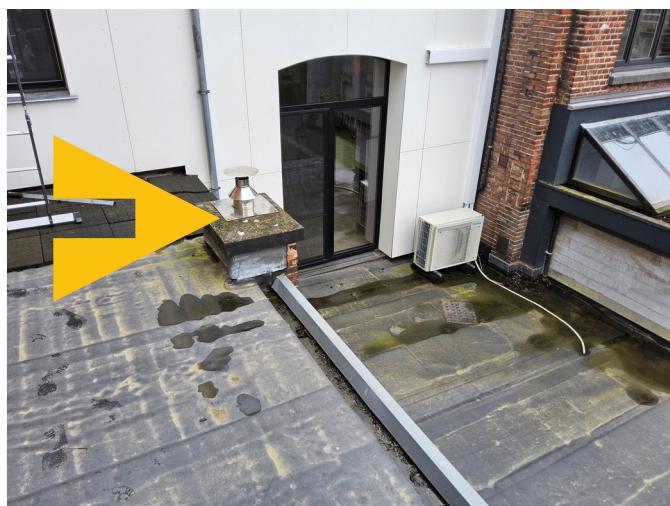
Beschrijving	Notitie	Terug te vinden op plannen
Fiche 33: Lift	-	-
Fiche 34: Rookgaskanaal plat dak 2	Geen asbestverdachte materialen aangetroffen.	-
