Asbestinventarisatetest

Antoine De Winterstraat 3/1, 2840 Rumst

Attestnummer : 20260415-000128.000

Asbestveilig (maar niet asbestvrij)

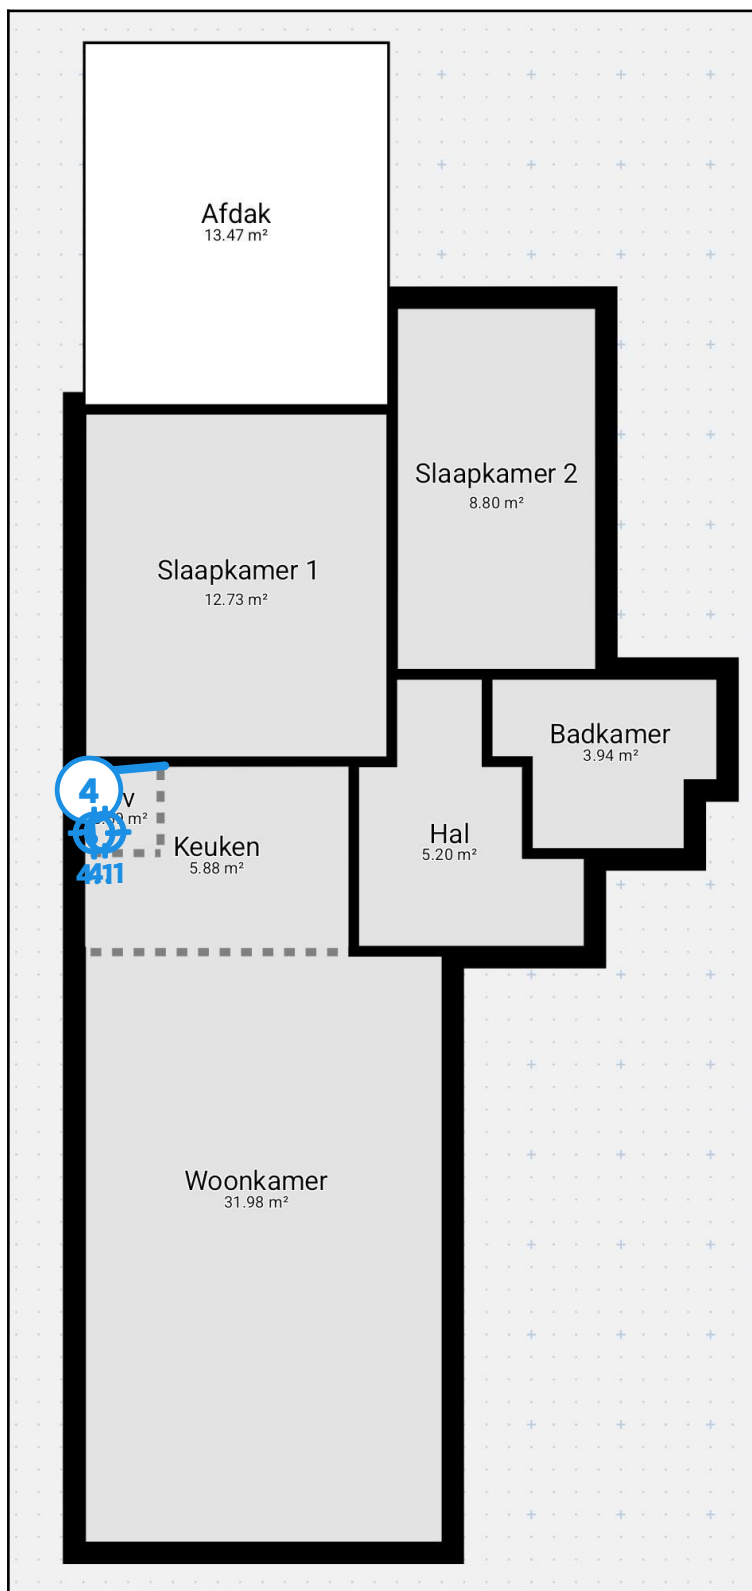
Plan 1.1: Appartement bus 1

4. Cementering binnenwanden keuken/stookplaats	Geen asbest	-
4.1 Code: 1.2	Mengmonster	-

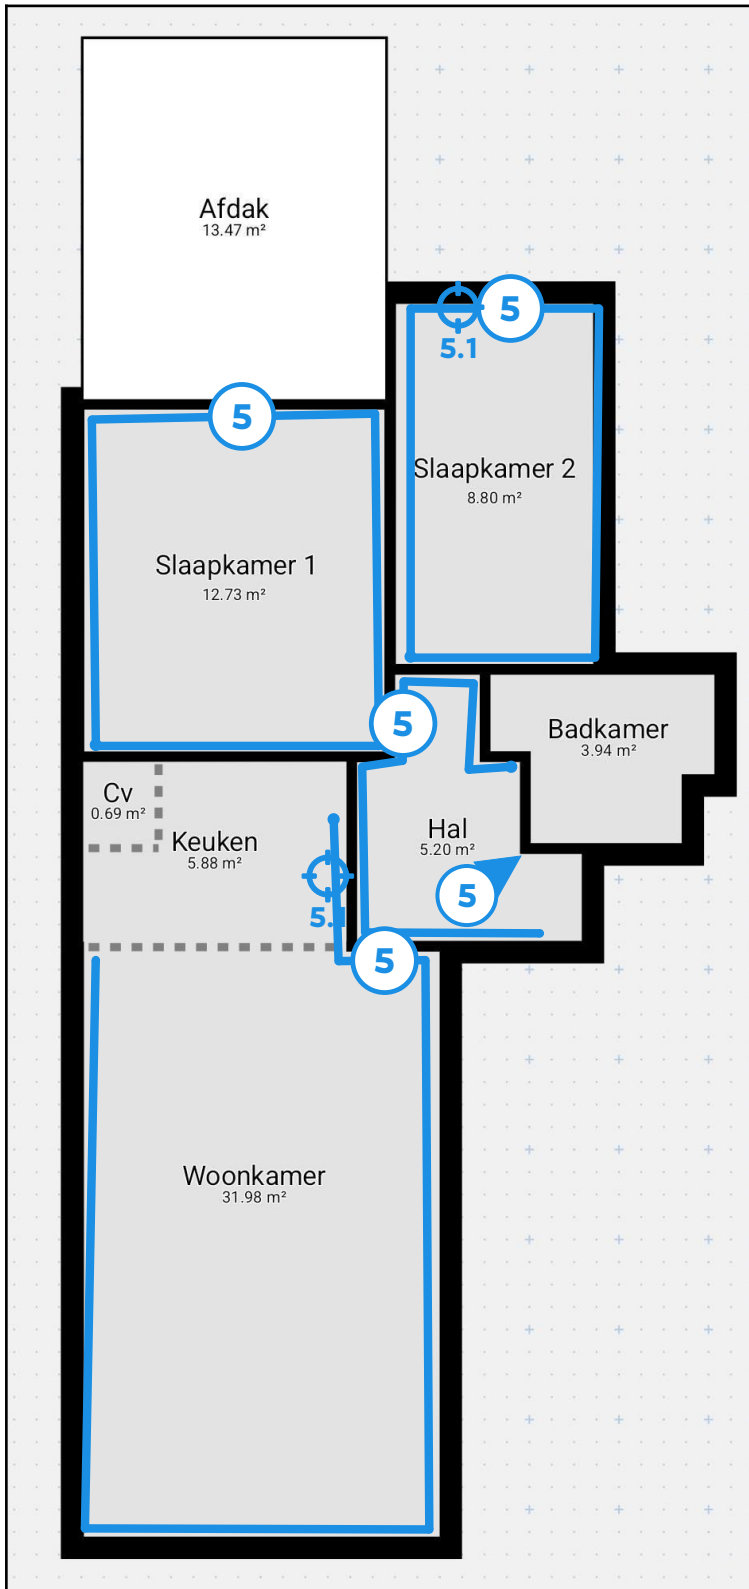
Plan 1.2: Appartement bus 1

5. Pleisterwerk binnenmuren appartement	Geen asbest	-
5.1 Code: 1.1	Mengmonster	-

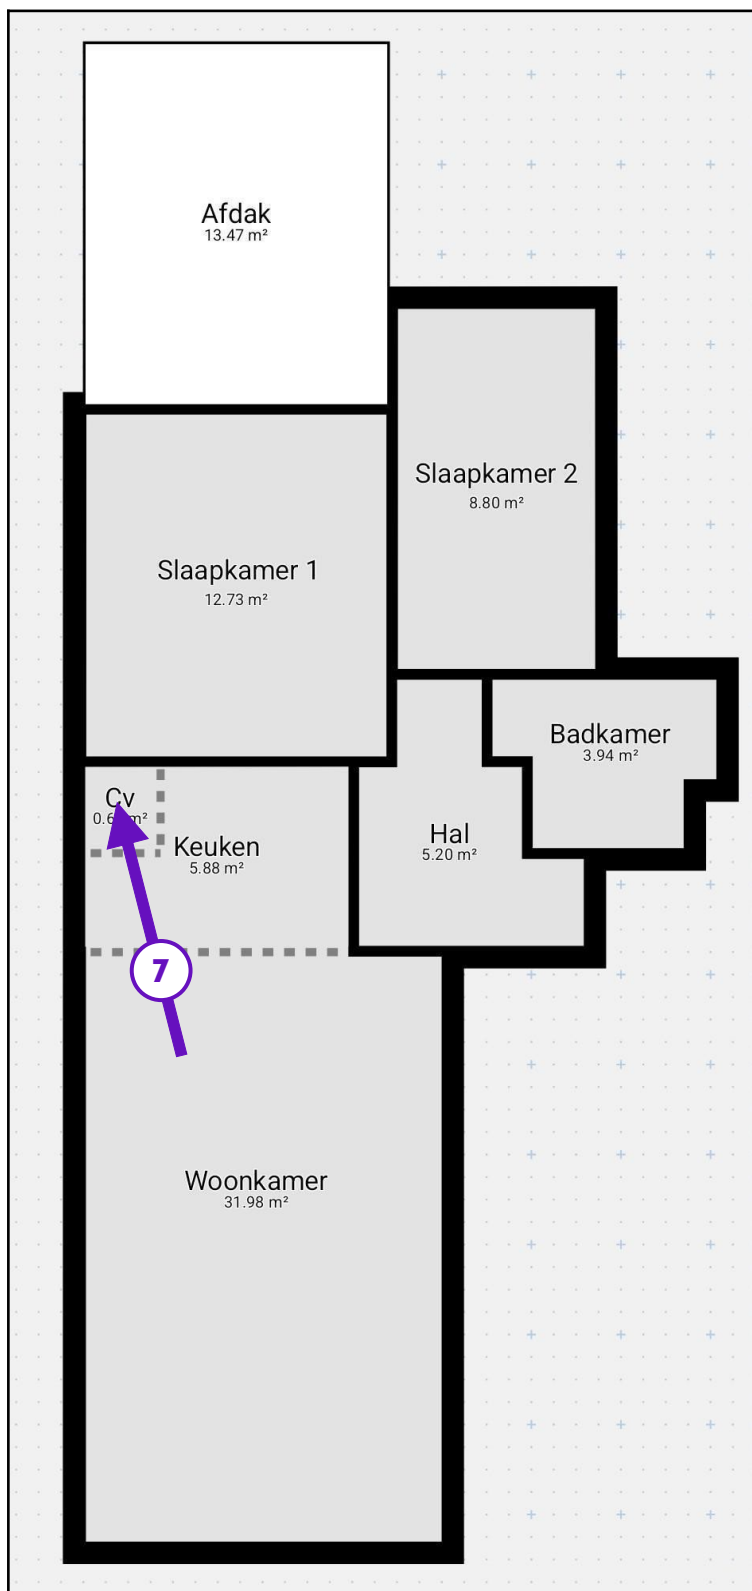
Plan 1.3: Appartement bus 1

7. Stookketel	Overige ruimte of materiaal	-
---------------	-----------------------------	---

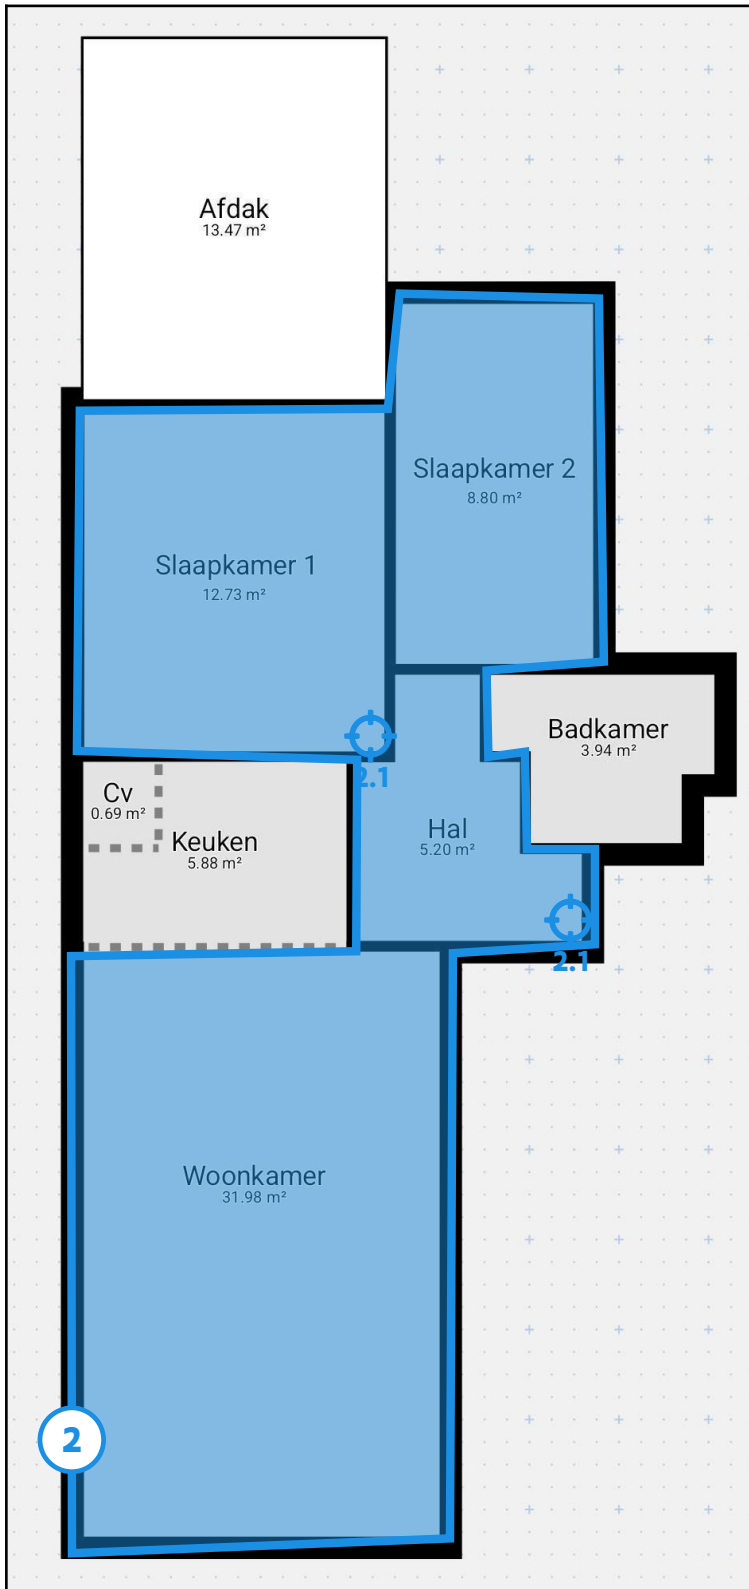
Plan 1.4: Appartement bus 1

2. Pleisterwerk plafonds appartement	Geen asbest	-
2.1 Code: 2.1	Mengmonster	-

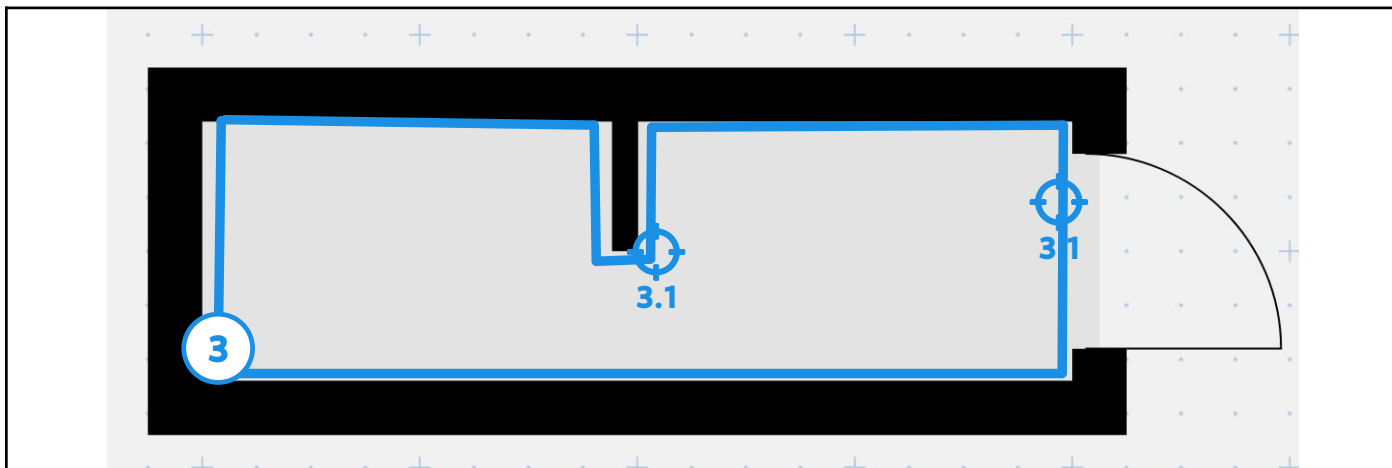
Plan 1.6: Kelderberging

Beschrijving	Type	Actie
3. Cementering binnenwanden kelderberging	Geen asbest	-
3.1 Code: 1.3	Mengmonster	-

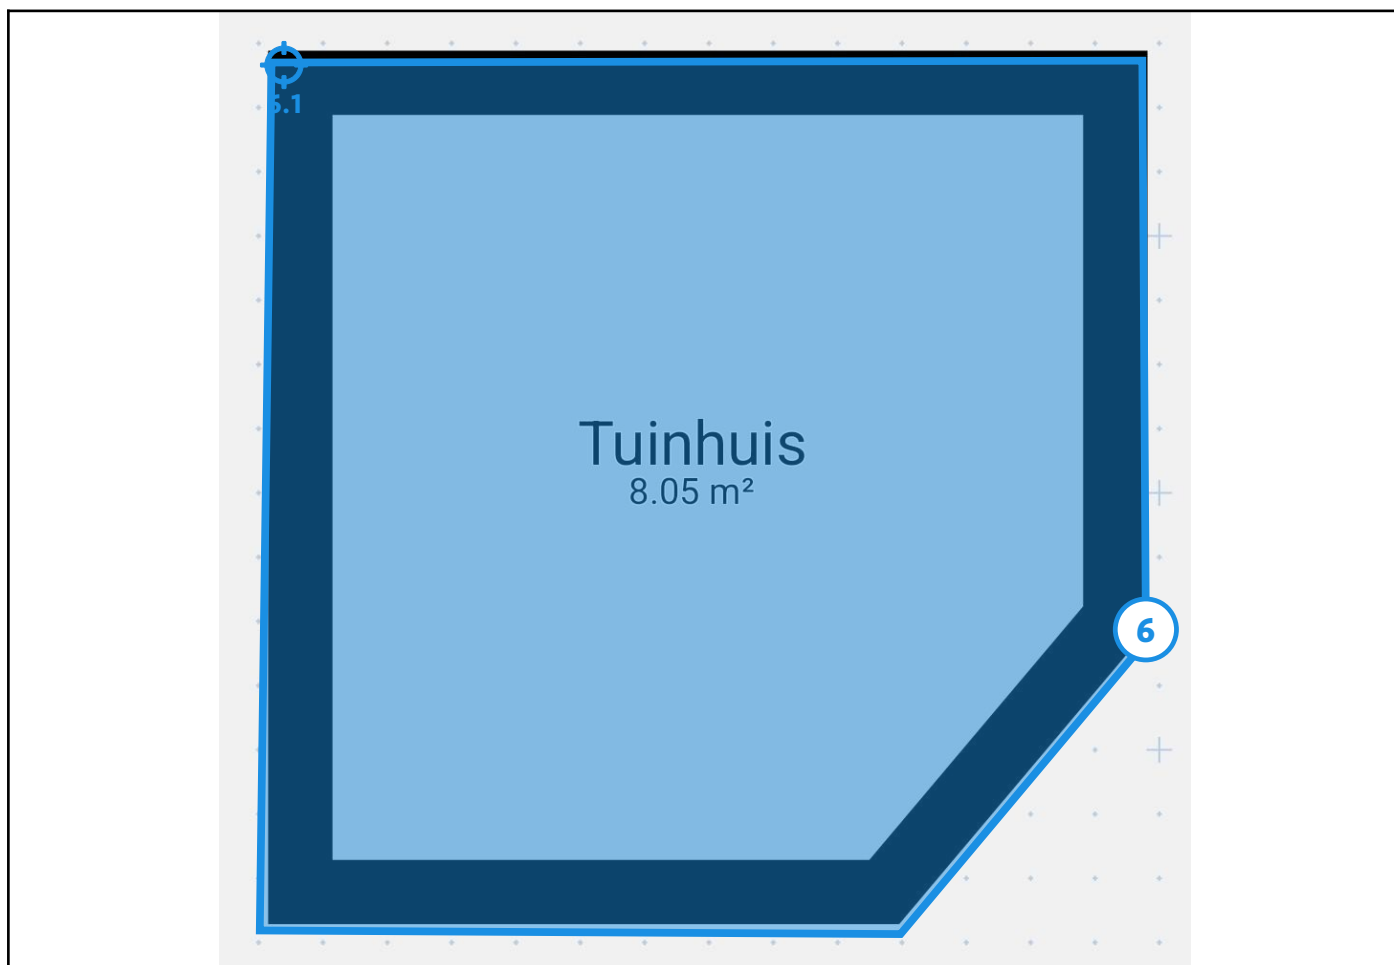
Plan 2.1: Gelijkvloers

Beschrijving	Type	Actie
6. Roofing (leien) hellend dak tuinhuis	Geen asbest	-
6.1 Code: 3.1	Puntmonster	-

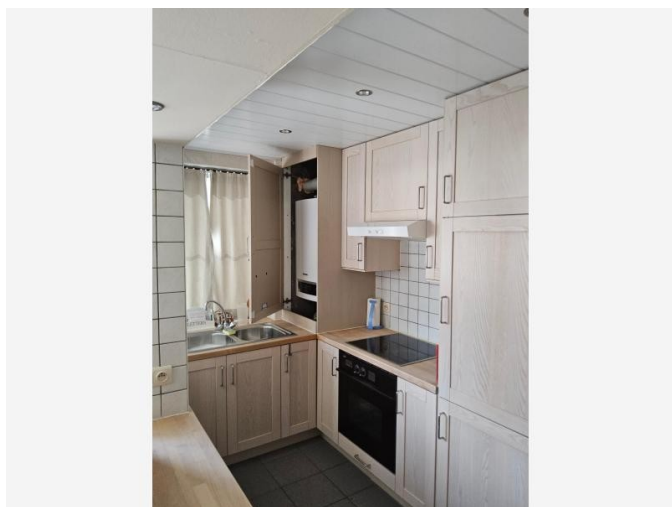
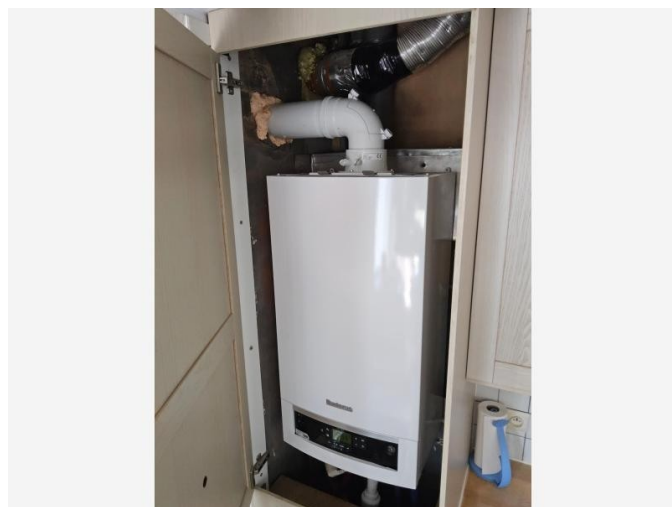
Beschrijving	Notitie	Terug te vinden op plannen
Fiche 7: Stookketel	-	Plan 1.3: Appartement bus 1
Fiche 8: Afdichtingsmateriaal in en rond schrijnwerk tuinhuis	Soepele silicone	-
Fiche 9: Afdichtingsmateriaal in en rond schrijnwerk appartement	Soepele silicone en rubber	-
Fiche 10: Onderdak hellend dak tuinhuis	Hout	-
