Asbestinventarisatetest

Marktplein 6, 2110 Wijnegem

Attestnummer : 20260420-000405.000

Niet-asbestveilig

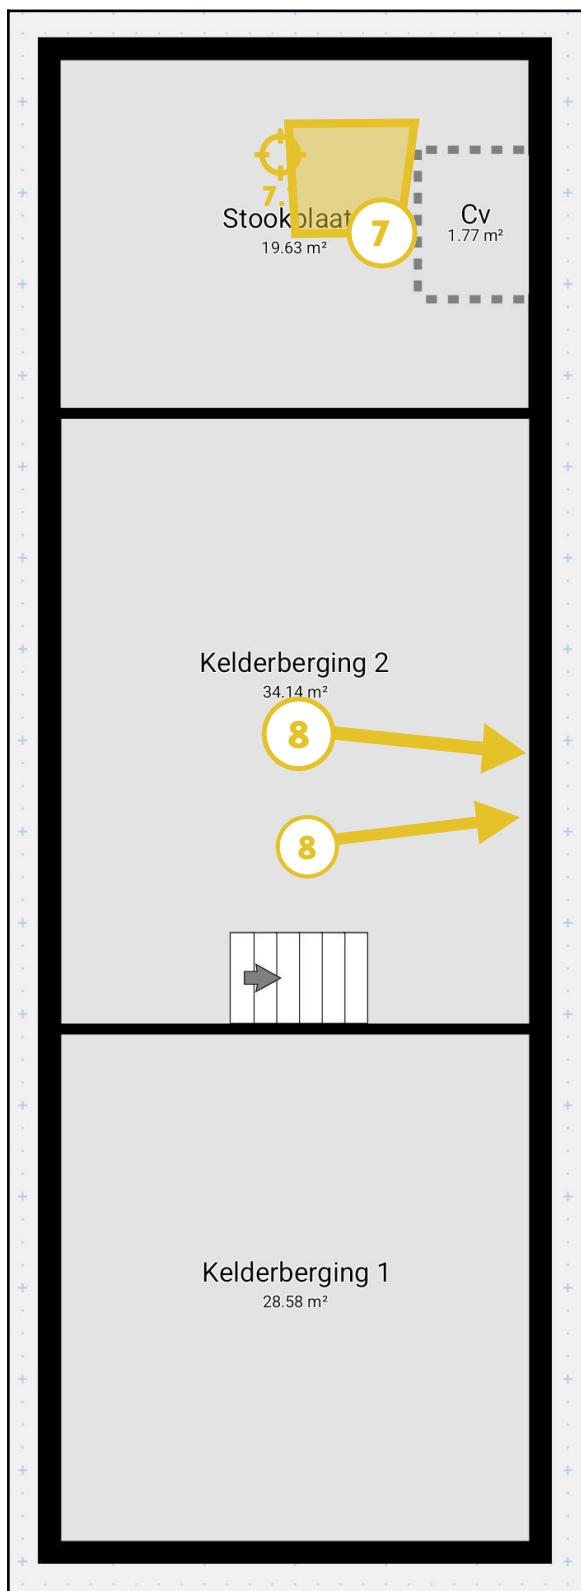
Plan 1.1: Kelder - huisnummer 6

7. Verloren bekisting vloer stookplaats	Asbestmateriaal	Zorgvuldig beheren
7.1 Code: 7.1	Puntmonster	-
8. Afvoerleidingen kelderberging 2	Asbestmateriaal	Zorgvuldig beheren

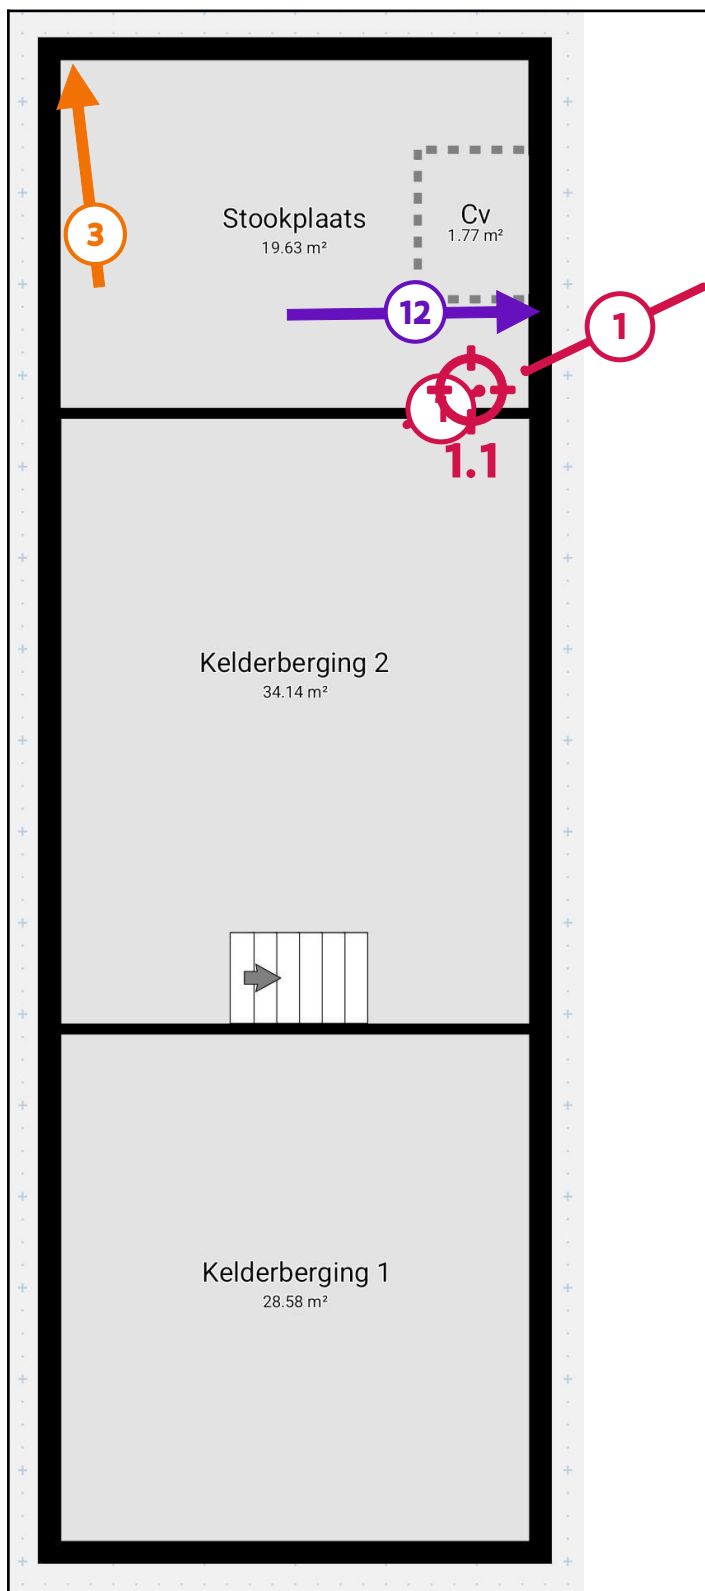
Plan 1.2: Kelder - huisnummer 6

1. Kokers rechts van stookketel	Asbestmateriaal	Dringend verwijderen
1.1 Code: 4.2	Puntmonster	-
3. Doorvoerleiding/ afvoerleiding achterzijde stookplaats	Asbestmateriaal	Maatregelen nemen
12. Kruipkelder onder appartement	Beperking	-

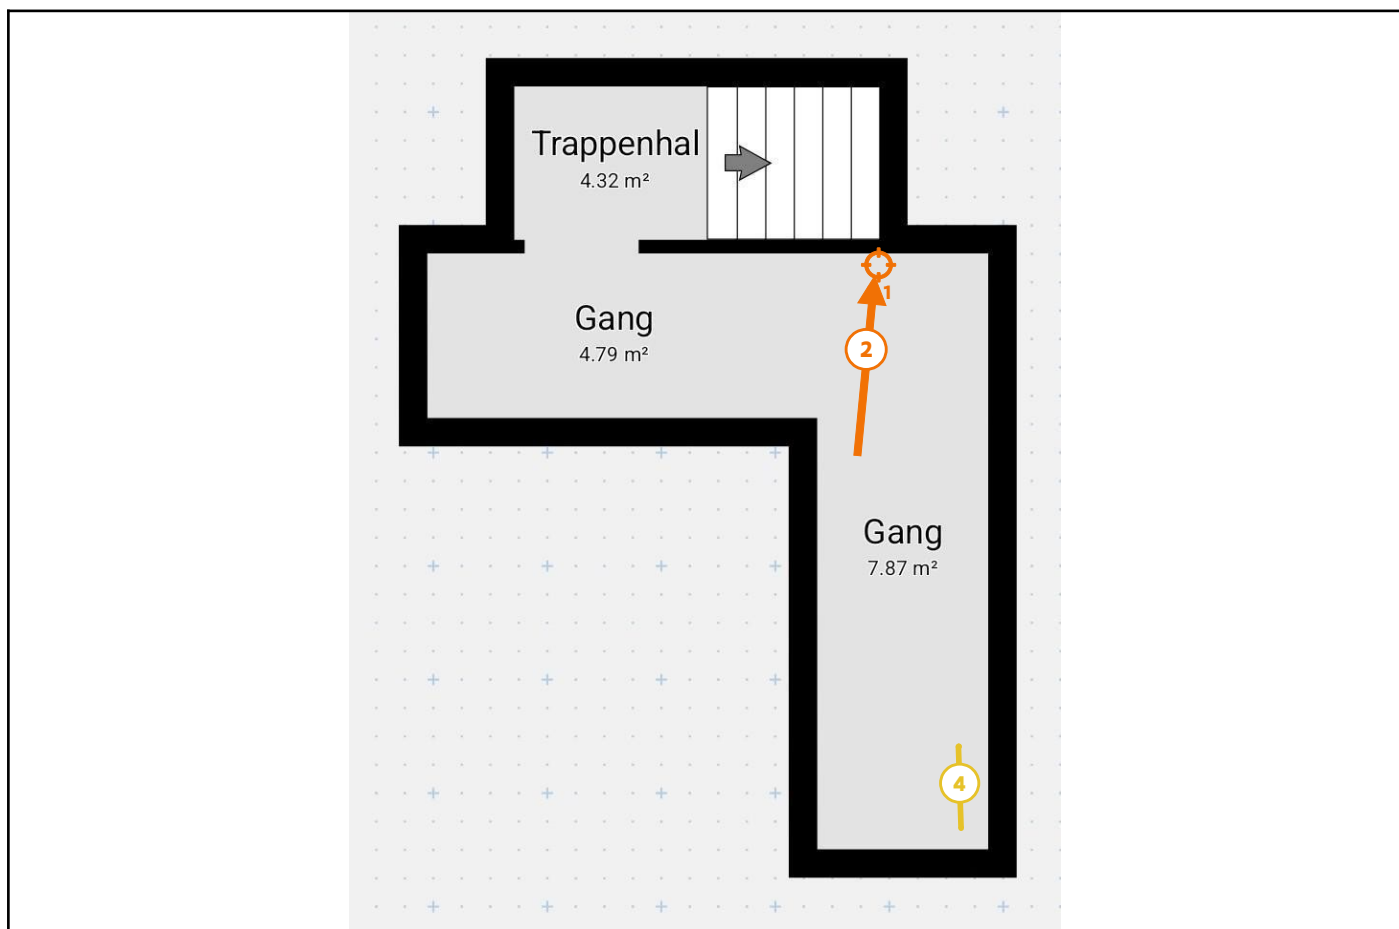
Plan 2.2: Kelder

Beschrijving	Type	Actie
2. Koker plafond gang kelder garage	Asbestmateriaal	Verwijderen
2.1 Code: 4.1	Puntmonster	-
4. Massal (plaatmateriaal) elektrische installatie kelder garage	Asbestmateriaal	Zorgvuldig beheren

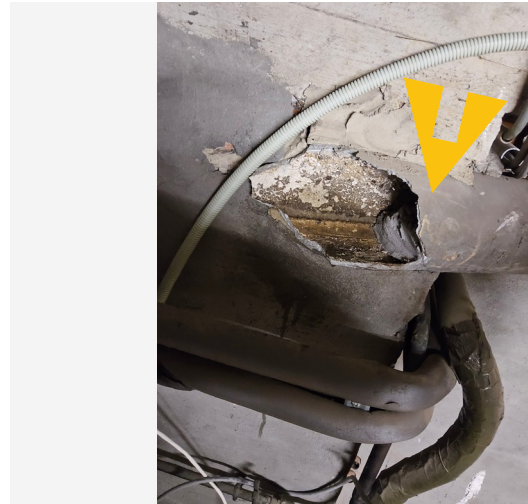
Detailfoto

Eindbeoordeling materiaalrisico	Hoog materiaalrisico en/of hoge kans op vezelvrijgave
---------------------------------	---

Gebondenheid	Categorie 1: hechtgebonden in oorsprong
Asbestsoort (vezeltype)	Crocidoliet aanwezig
Asbestconcentratie	Laag (< 50%)
Afschermingsgraad van het gehele materiaal	Geheel of deels vrij aan de binnenlucht, maar geen contact met binnenluchtstromen
Toestand van het materiaal	Matig beschadigd, matig verweerd

#	Type	Referentie	Resultaat
1.1	Puntmonster	4.2	Crocidoliet, Chrysotiel

Beschrijving	Kokers rechts van stookketel
Omgeving	Binnen
Primaire drager	Binnenwand
Asbestmateriaal	Buis, koker, leiding, pijp, doorvoer
Bindmiddel van asbestmateriaal	Cement
Gebondenheid op basis van bindmiddel	Hecht
Hoeveelheid (lengte - omtrek - dikte - aantal)	<ul style="list-style-type: none">• 1,00 m - 45,00 cm - 1,00 cm - 1 stuk• 3,00 m - 45,00 cm - 1,00 cm - 1 stuk
Totaal volume	0,018 m ³
Eenvoudig bereikbaar	Ja
Bevestigingswijze	<ul style="list-style-type: none">• Geklemd• Verlijmd, ingegoten, versmeerd
Identificatiemethode	Een monstername door de asbestdeskundige met laboanalyse door een asbestlabo.
Destructieve handeling voor identificatie	Nee
Opmerking	Omvang niet vast te stellen binnen het kader van het niet-destructief onderzoek.

Dringend verwijderen

- Verwijder dit asbestmateriaal zo snel mogelijk. Volg de toestand goed op.

- Eenvoudige handelingen: enkel door erkend asbestverwijderaars
Aangezien deze asbesthoudende toepassing beschadigd en/of verweerd is dient deze door een erkend asbestverwijderaars verwijderd te worden. In binnenruimtes mag een doe-het-zelver of werknemer met opleidingsattest eenvoudige handelingen alleen hechtgebonden asbest verwijderen dat niet beschadigd is. Dat betekent dat het materiaal intact is en er geen vrije asbestvezels zichtbaar zijn.

Hermetische zone zal normaal gezien niet nodig zijn aangezien een erkend asbestverwijderaars deze hechtgebonden toepassing waarschijnlijk kan verwijderen zonder bijkomende vrijgave van asbest.

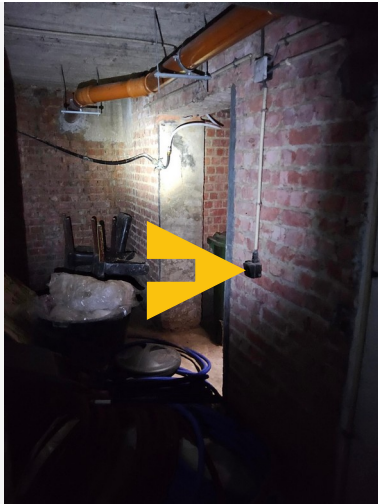
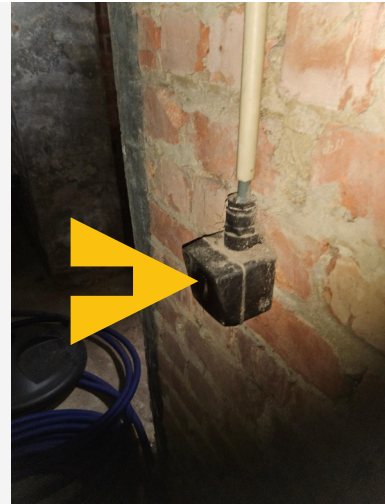
Overzichtsfoto

Beschrijving	Bakeliet elektrische installaties kelder appartement
Omgeving	Binnen
Primaire drager	Communicatie en elektrische infrastructuur en uitrusting
Asbestmateriaal	Plaat, paneel, tablet - Type Bakeliet
Bindmiddel van asbestmateriaal	Kunststof of -hars
Gebondenheid op basis van bindmiddel	Hecht
Hoeveelheid (oppervlakte - dikte - aantal)	• 0,01 m ² - 10,00 cm - 15 stuks
Totaal volume	0,015 m ³
Eenvoudig bereikbaar	Ja
Bevestigingswijze	• Geschroefd
Identificatiemethode	De asbestdeskundige beoordeelt het materiaal als asbestverdacht en dus asbesthoudend, en dit zonder monstername. Motivatie: De monstername brengt andere schade aan dan schade die inherent is aan de monstername.
Destructieve handeling voor identificatie	Nee

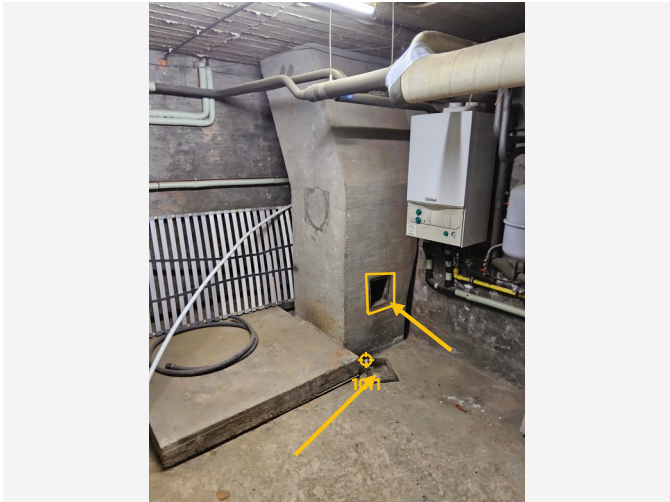
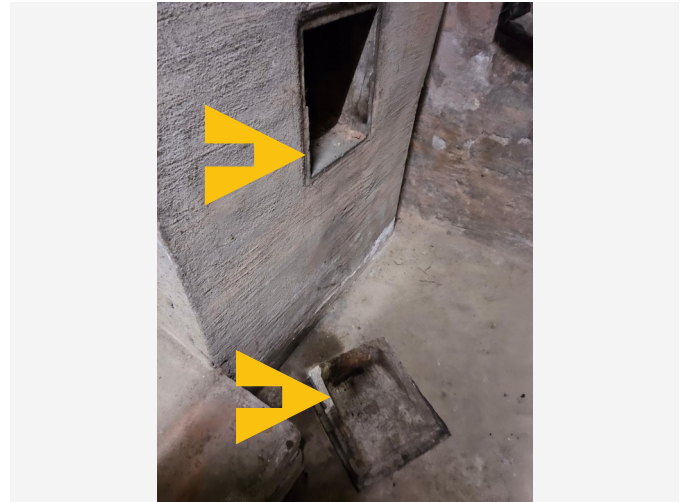
Overzichtsfoto

Beschrijving	Plaatmateriaal (grijs) elektrische installatie kelder garage
Omgeving	Binnen
Primaire drager	Communicatie en elektrische infrastructuur en uitrusting
Asbestmateriaal	Plaat, paneel, tablet - Type Menuiserie
Bindmiddel van asbestmateriaal	Cement
Gebondenheid op basis van bindmiddel	Hecht
Hoeveelheid (oppervlakte - dikte - aantal)	• 0,40 m ² - 1,00 cm - 2 stuks
Totaal volume	0,008 m ³
Eenvoudig bereikbaar	Ja
Bevestigingswijze	• Geschroefd
Identificatiemethode	De asbestdeskundige beoordeelt het materiaal als asbestverdacht en dus asbesthoudend, en dit zonder monstername. Motivatie: De monstername brengt andere schade aan dan schade die inherent is aan de monstername.
Destructieve handeling voor identificatie	Nee

- Eenvoudige handelingen: mag via doe-het-zelf of door werknemer(s) met opleidingsattest eenvoudige handelingen
Indien het materiaal niet beschadigd geraakt en men stofvorming vermijdt mag dit eventueel door een doe-het-zelf of werknemer(s) met opleidingsattest eenvoudige handelingen verwijderd worden. Dit is enkel mogelijk mits het nemen van de juiste voorzorgsmaatregelen, het gebruik van de nodige PBM's (een aansluitend stofmasker beschermingsklasse FFP3, wegwerphandschoenen, een wegwerpoverall (Cat. III, Type 5 en 6) en afspoelbare schoenen) en mits het materiaal goed bevochtigd of gefixeerd wordt tijdens de verwijdering. De afdekplaat kan eenvoudig weggenomen worden. Voor de omlijsting dient men de wand mogelijks voorzichtig uit te breken om deze volledig te verwijderen. De asbesthoudende toepassing mag in geen geval met machinaal gereedschap verwijderd worden om het risico op vrijgave van asbestdeeltjes zo veel als mogelijk in te perken. Het afval dient hermetisch afgesloten en dubbel verpakt afgevoerd te worden naar een recyclagepark of kan opgehaald worden door een geregistreerde asbestinzamelaar. Bij verwijdering door een aannemer of erkend asbestverwijderaar staat die zelf in voor het correct afvoeren van het

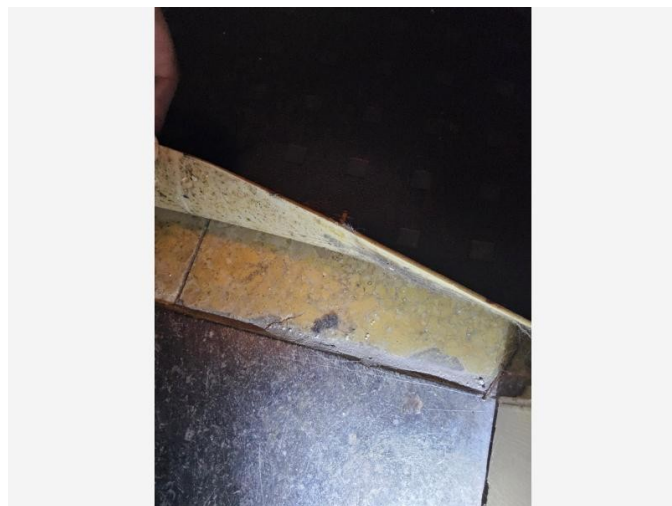
Detailfoto

Informatie over een niet-asbestverdacht materiaal

Soepel vloerzeil zonder asbestverdachte onderlaag. Onder dit vloerzeil bevindt zich een niet-asbestverdachte tegelvloer.

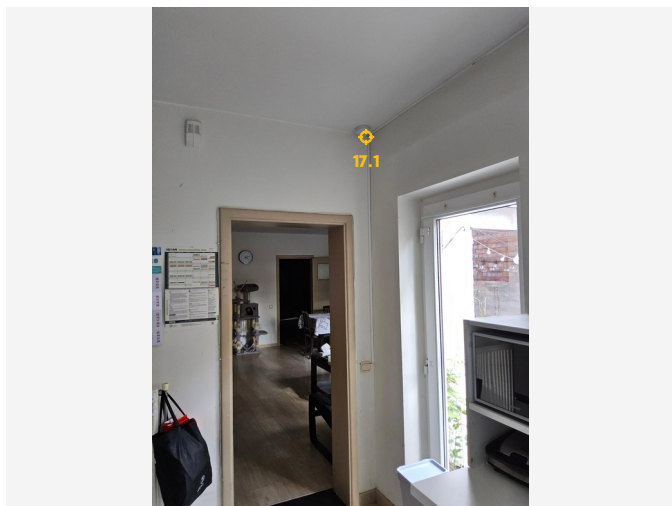
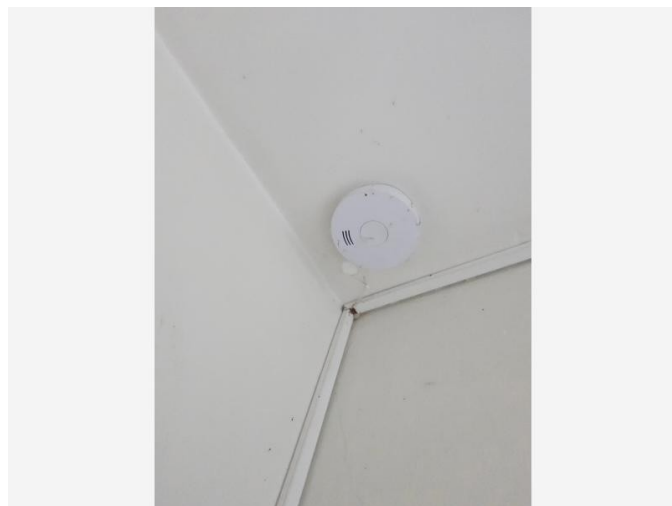
Conclusie

Geen asbest

Beschrijving	Pleisterwerk plafonds appartement
Omgeving	Binnen
Primaire drager	Plafond
Bindmiddel van materiaal	Gips - kalk
Gebondenheid op basis van bindmiddel	Niet-hechtgebonden
Hoeveelheid (oppervlakte - dikte - aantal)	• 123,00 m ² - 1,00 cm - 1 stuk
Totaal volume	1,23 m ³
Identificatiemethode	Een monstername door de asbestdeskundige met laboanalyse door een asbestlabo.
Destructieve handeling voor identificatie	Nee
Opmerking	De stookplaats en de trappenhal beschikken niet over pleisterwerk tegen het plafond.

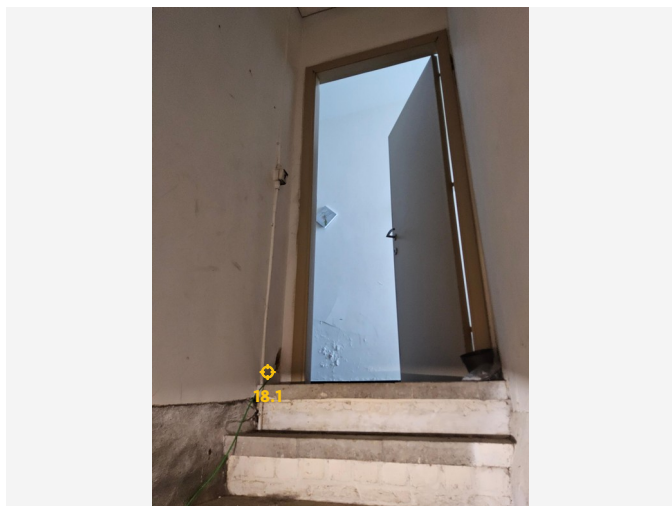
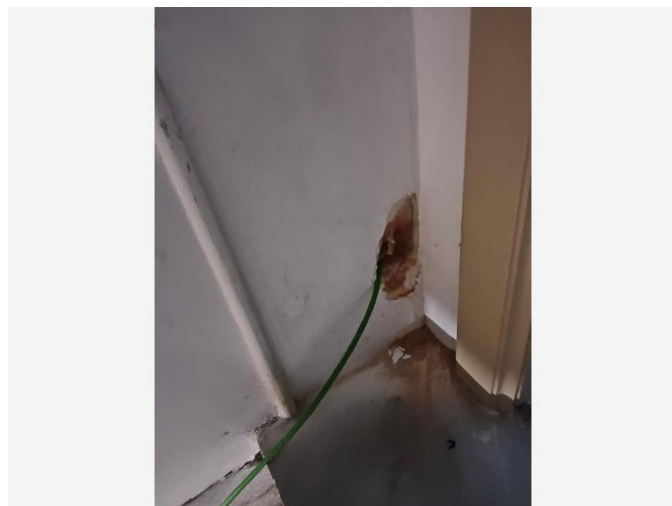
Conclusie

Geen asbest

Beschrijving	Pleisterwerk binnenmuren appartement
Omgeving	Binnen
Primaire drager	Binnenwand
Bindmiddel van materiaal	Gips - kalk
Gebondenheid op basis van bindmiddel	Niet-hechtgebonden
Hoeveelheid (oppervlakte - dikte - aantal)	• 295,00 m ² - 1,00 cm - 1 stuk
Totaal volume	2,95 m ³
Identificatiemethode	Een monstername door de asbestdeskundige met laboanalyse door een asbestlabo.
Destructieve handeling voor identificatie	Nee
Opmerking	De stookplaats beschikt niet over pleisterwerk met gips.

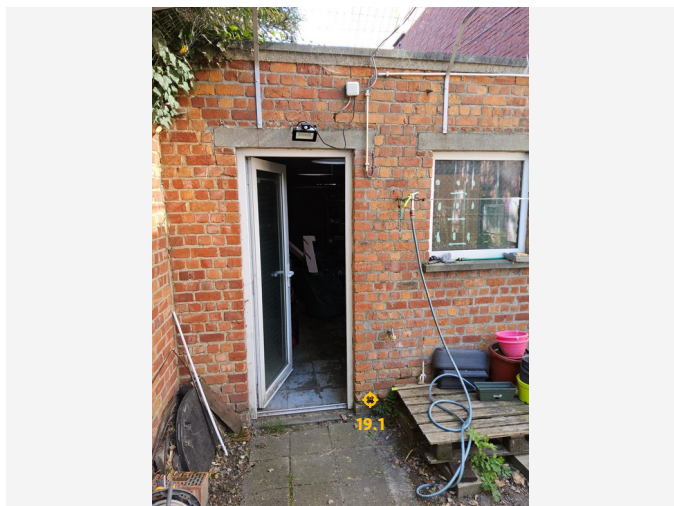
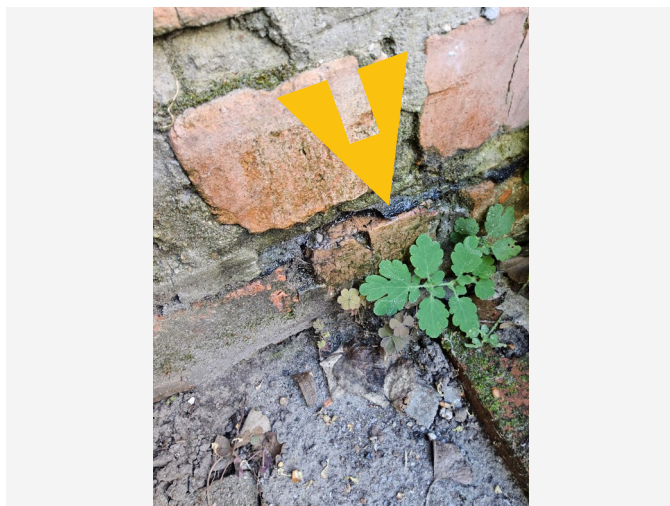
Conclusie

Geen asbest

Beschrijving	Waterkering buitengevel garage
Omgeving	Buiten
Primaire drager	Waterkering
Bindmiddel van materiaal	Bitumen (roofing, teer, asfalt)
Gebondenheid op basis van bindmiddel	Hecht
Hoeveelheid (oppervlakte - aantal)	<ul style="list-style-type: none">• 1,00 m² - 1 stuk
Totale oppervlakte	1,00 m ²
Identificatiemethode	Een monstername door de asbestdeskundige met laboanalyse door een asbestlabo.
Destructieve handeling voor identificatie	Nee
Opmerking	Omvang niet vast te stellen binnen het kader van het niet-destructief onderzoek.

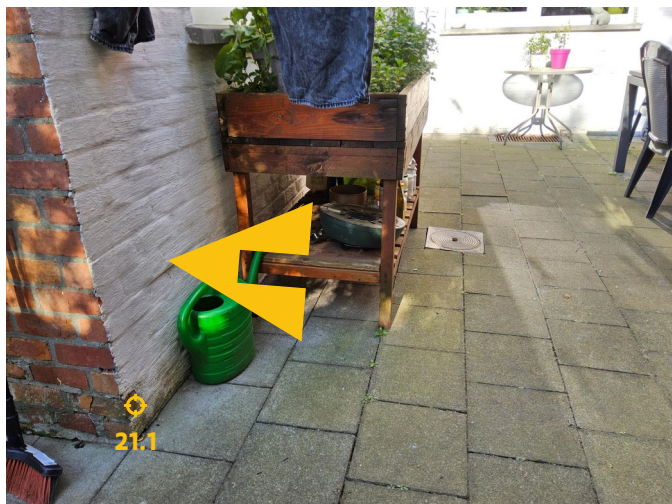
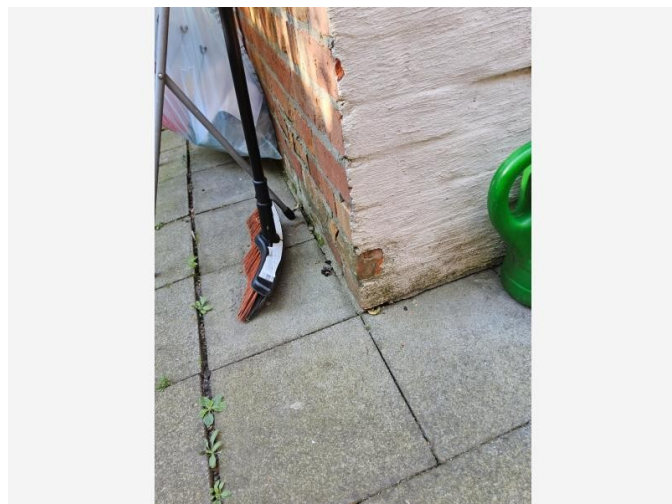
Conclusie

Geen asbest

Beschrijving	Cementering achtergevels appartement
Omgeving	Buiten
Primaire drager	Wand buitenschil
Bindmiddel van materiaal	Cement
Gebondenheid op basis van bindmiddel	Hecht
Hoeveelheid (gewicht - aantal)	<ul style="list-style-type: none">• 50,00 kg - 1 stuk
Totaal gewicht	50,00 kg
Identificatiemethode	Een monstername door de asbestdeskundige met laboanalyse door een asbestlabo.
Destructieve handeling voor identificatie	Nee

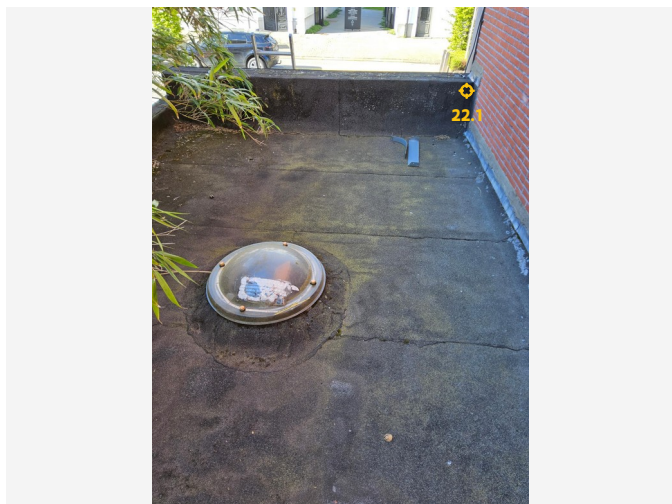
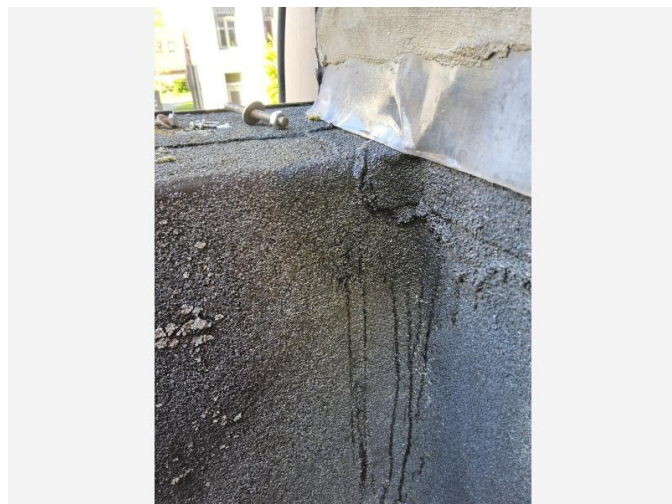
Fiche 22: Roofing plat dak garage

Conclusie

Geen asbest

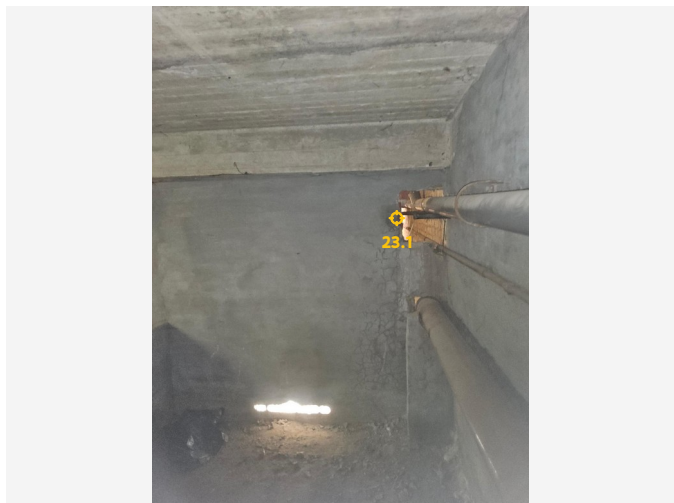
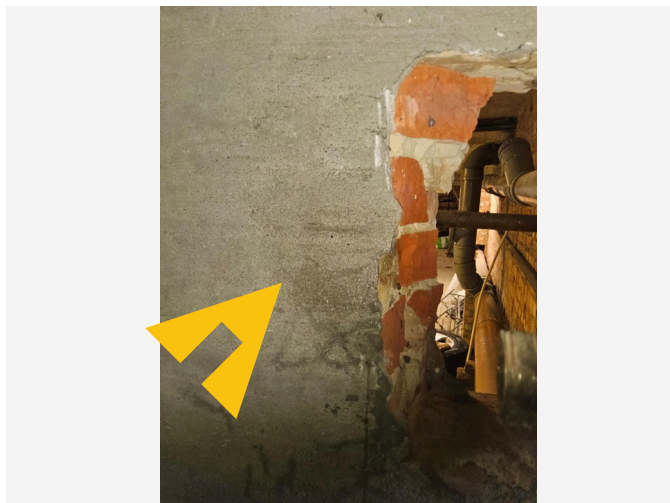
Fiche 23: Cementering binnenwanden kelder appartement

Geen asbest

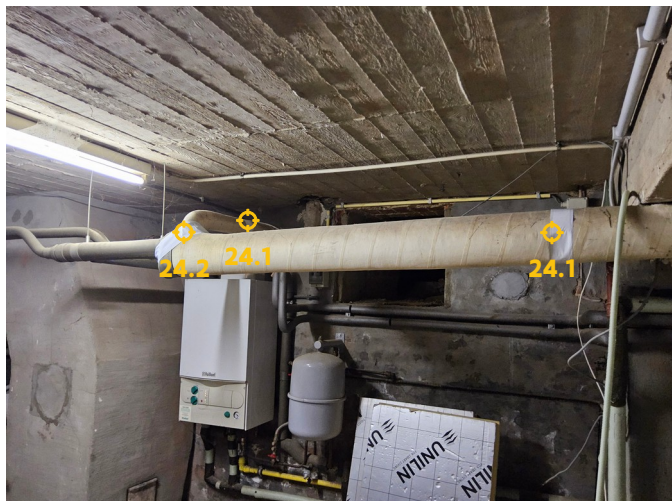
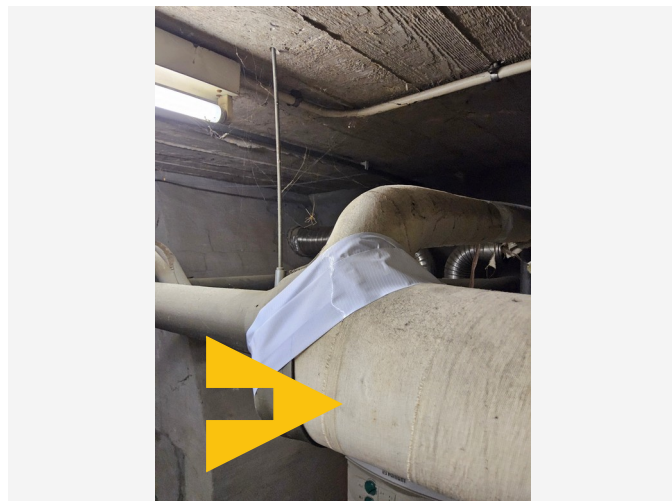
Fiche 24: Leidingisolatie met gips kelderberging 2 en stookplaats

Geen asbest

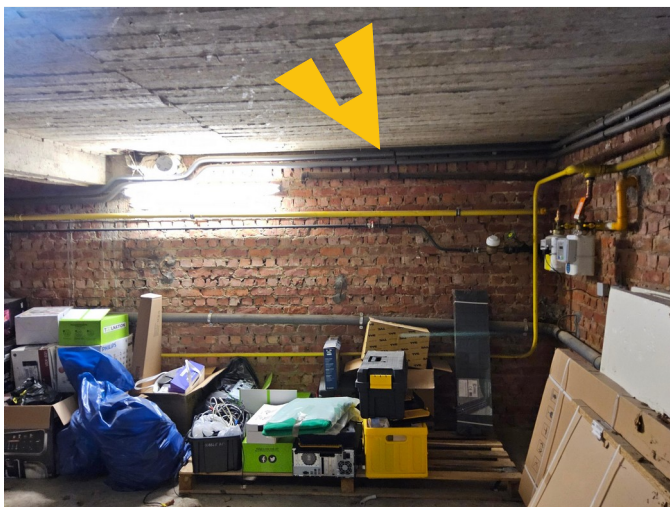
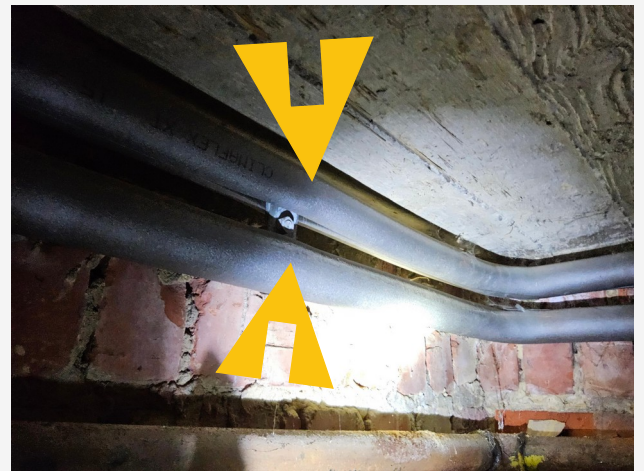
Beschrijving	Notitie	Terug te vinden op plannen
Fiche 25: Leidingisolatie (mousse) kelderberging 1, 2 en stookplaats	Niet-asbestverdachte mousse	-
Fiche 26: Afdichtingsmateriaal in en rond schrijnwerk appartement	Soepele silicone en rubber	-
Fiche 27: Afdichtingsmateriaal in en rond schrijnwerk garage	Soepele silicone en rubber. Rond de garagepoort bevindt zich geen afdichtingsmateriaal.	-
Fiche 28: Stookketel	-	Plan 1.6: Kelder - huisnummer 6

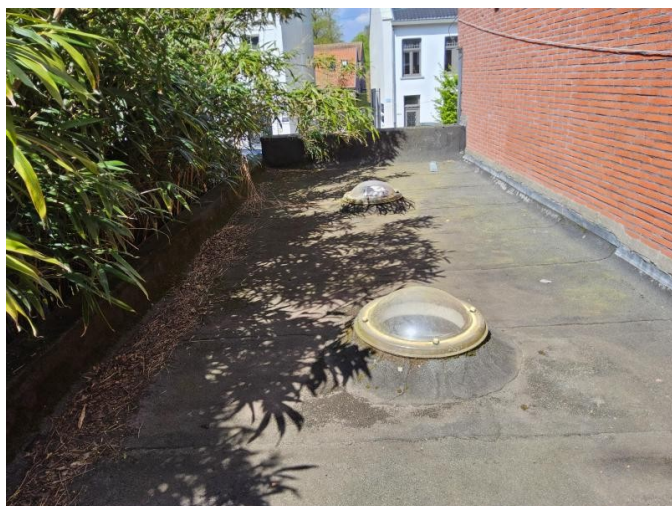
Beschrijving	Notitie	Terug te vinden op plannen
Fiche 29: Onderdak plat dak garage	Geen inspectie mogelijk binnen het kader van het niet-destructief onderzoek.	-
