# Asbestinventarisatetest

11005A0007/00T000

Attestnummer : 20260224-000535.000

Uitgegeven op : 24.02.2026

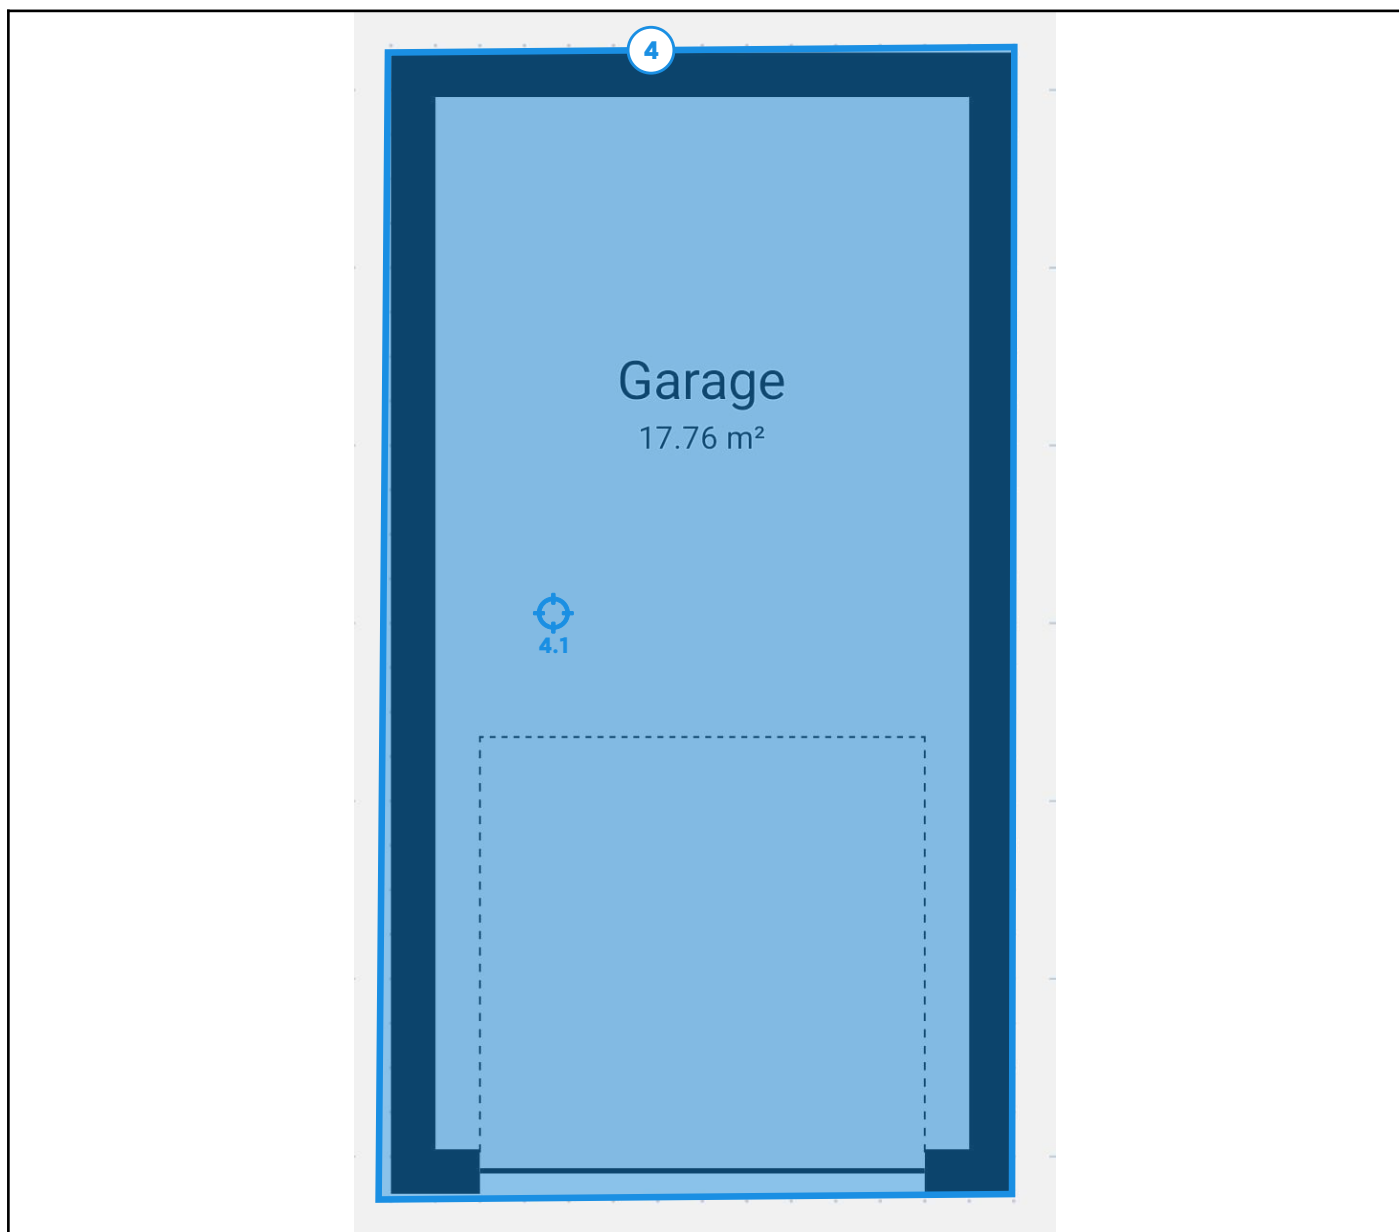
## Plan 1.3: Garagebox

Beschrijving	Type	Actie
4. Roofing plat dak garagebox	Geen asbest	-
4.1 Code: 1.1	Puntmonster	-

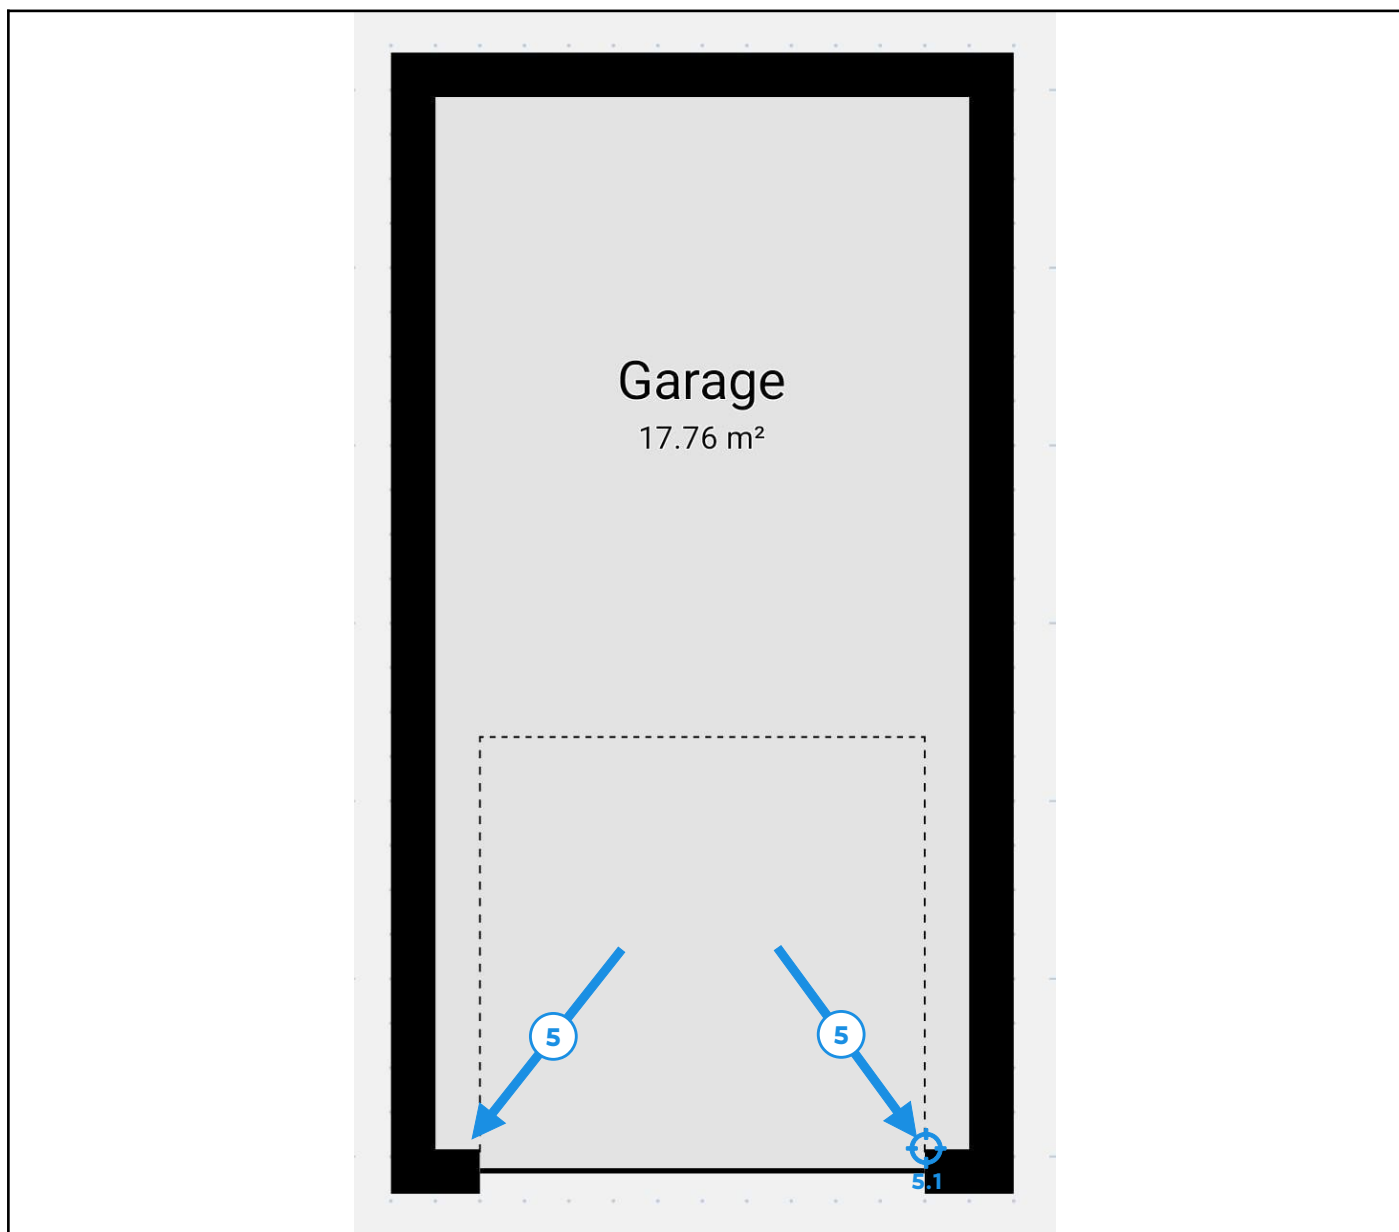
## Plan 1.4: Garagebox

Beschrijving	Type	Actie
5. Waterkering rond garagepoort	Geen asbest	-
5.1 Code: 1.2	Puntmonster	-
