Asbestinventarisatetest

Veldstraat 60, 2840 Rumst

Attestnummer : 20260325-000539.000

Uitgegeven op : 25.03.2026

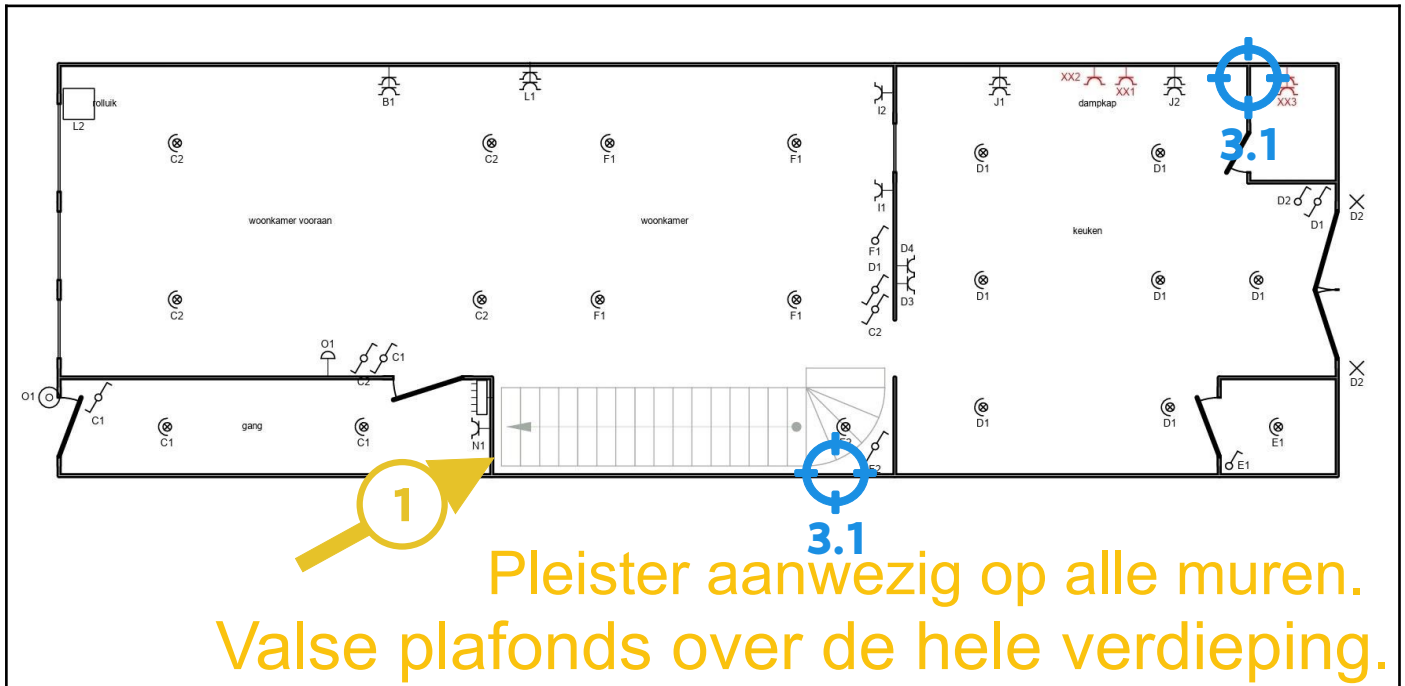
Plan 1.1: Gelijkvloers plan

Beschrijving	Type	Actie
1. Bakeliet meter	Asbestmateriaal	Zorgvuldig beheren
2. Gyproc - valse plafonds	Advies	-
3. Pleisterwerk wanden	Geen asbest	-
3.1 Code: Staal 1.1 pleister muren	Mengmonster	-

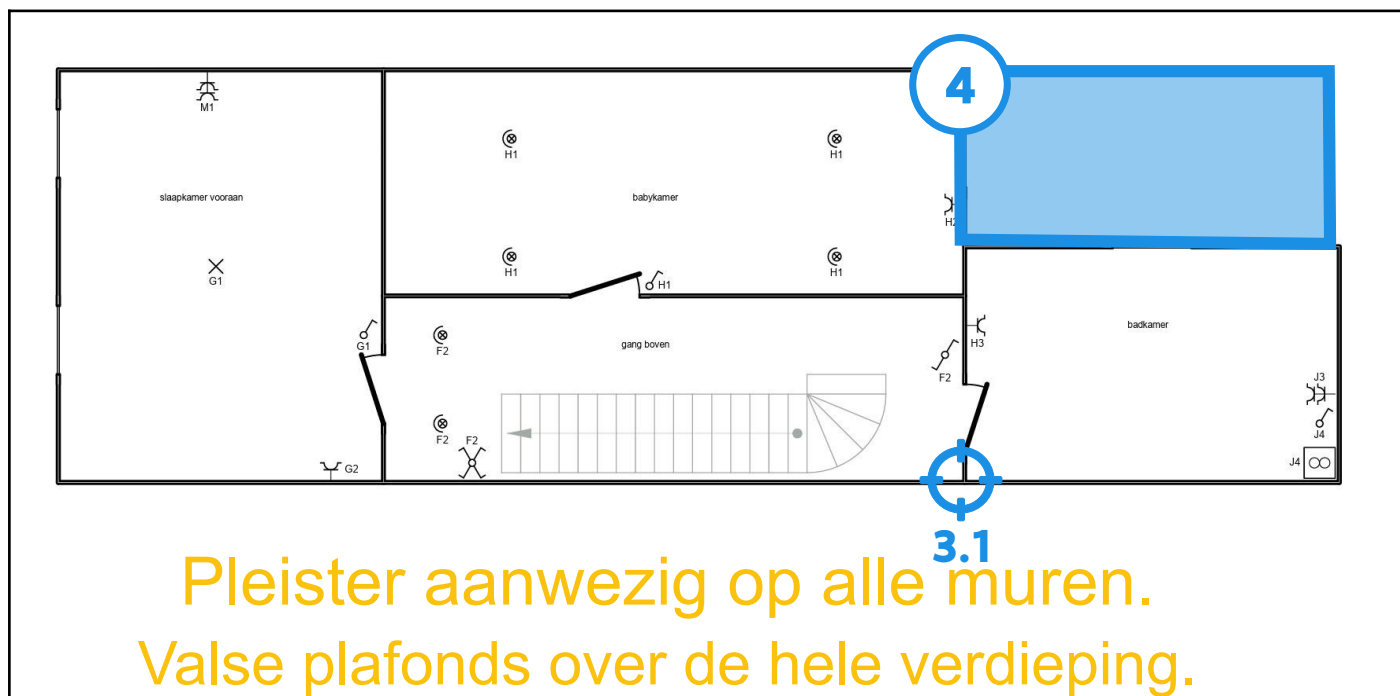
Plan 1.2: 1ste verdieping plan

Beschrijving	Type	Actie
2. Gyproc - valse plafonds	Advies	-
3. Pleisterwerk wanden	Geen asbest	-
3.1 Code: Staal 1.1 pleister muren	Mengmonster	-
4. Roofing	Geen asbest	-

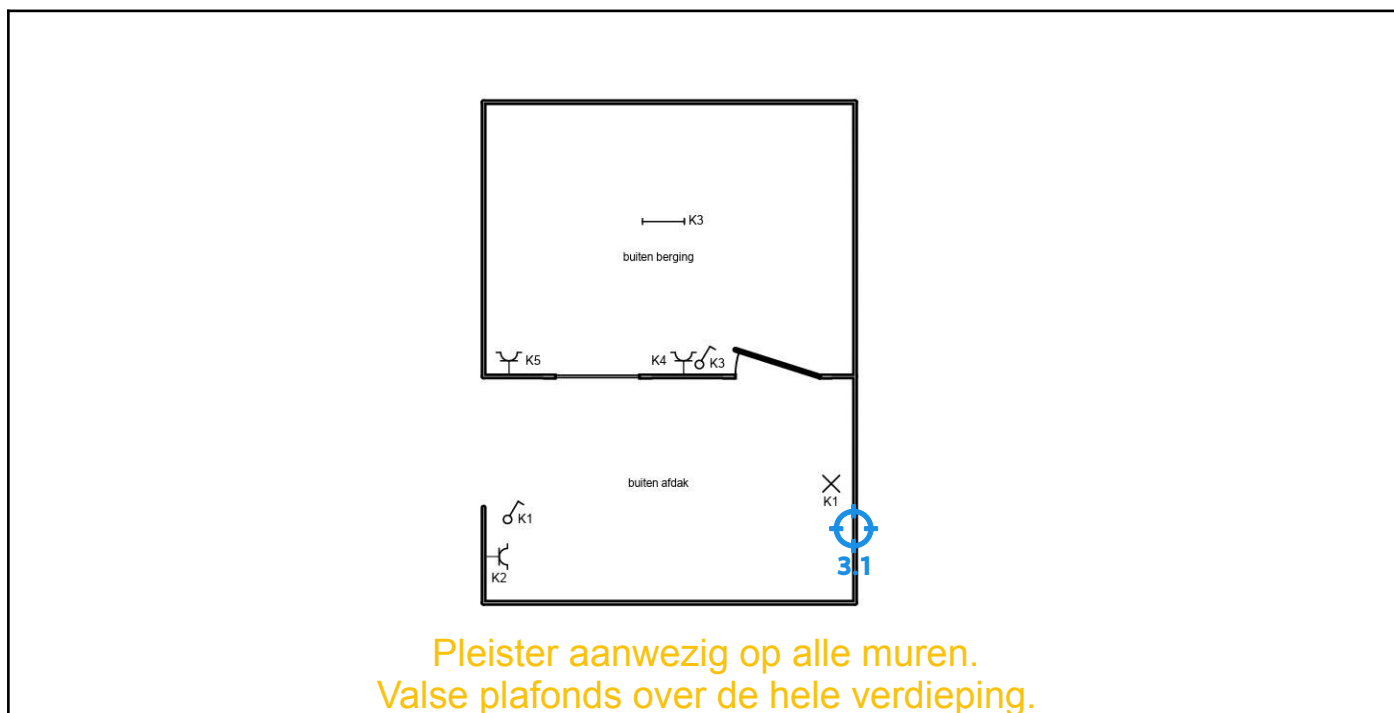
Plan 1.3: Zolder plan

Beschrijving	Type	Actie
2. Gyproc - valse plafonds	Advies	-
3. Pleisterwerk wanden	Geen asbest	-
3.1 Code: Staal 1.1 pleister muren	Mengmonster	-

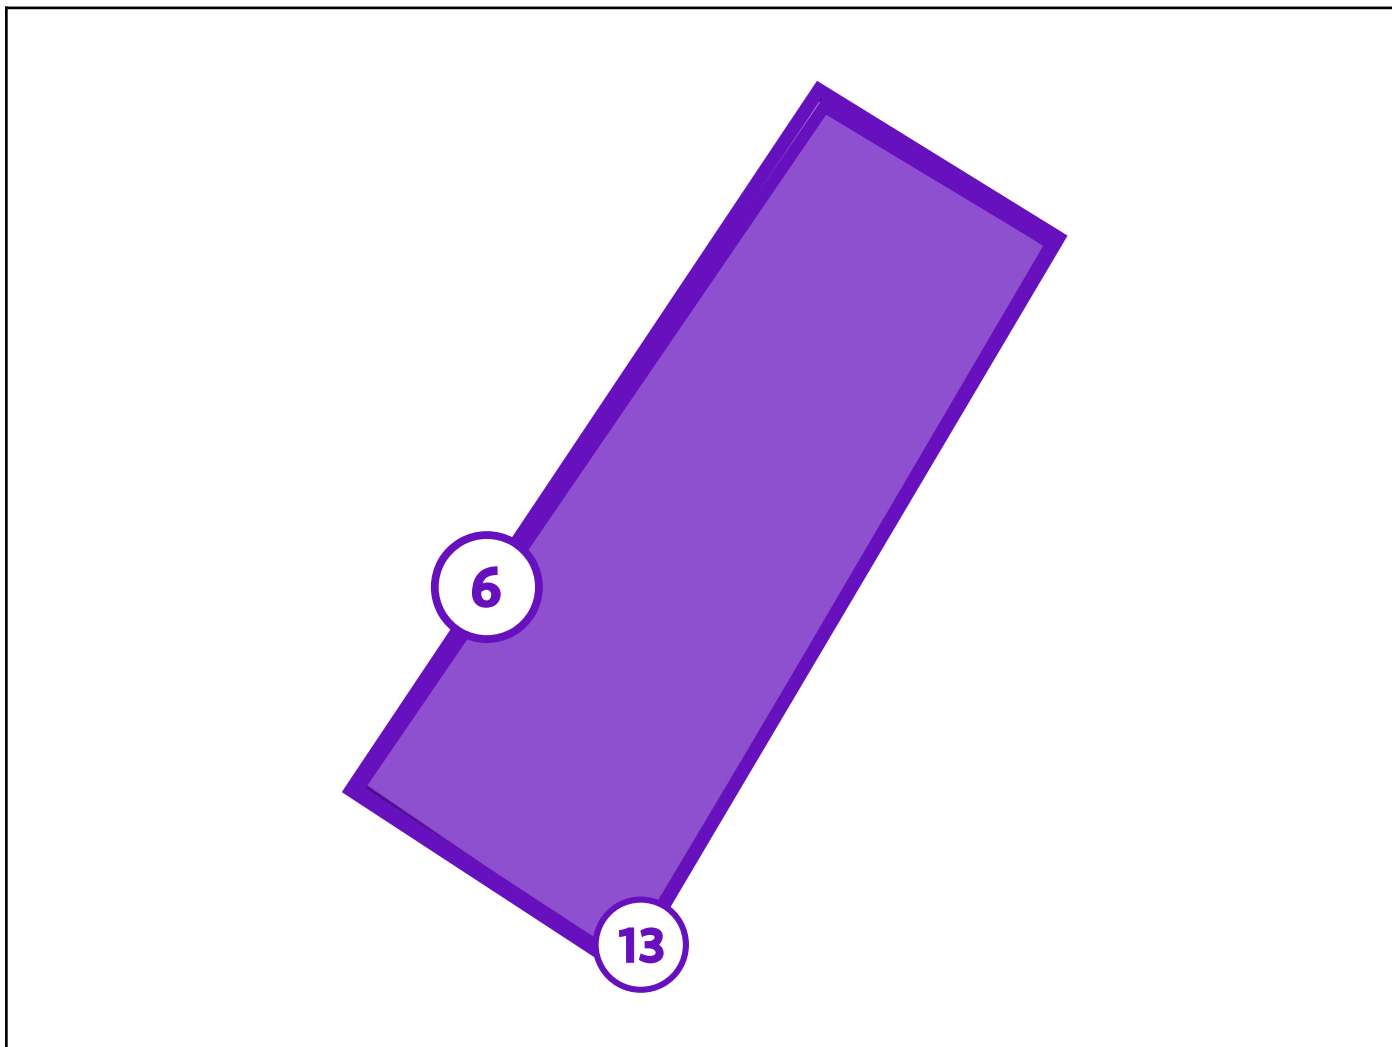
Plan 1.4: Woning plan dak

Beschrijving	Type	Actie
6. Dakbedekking bestaande uit pannen (niet verdacht)	Overige ruimte of materiaal	-
13. Geen asbestverdacht onderdak aangetroffen	Overige ruimte of materiaal	-

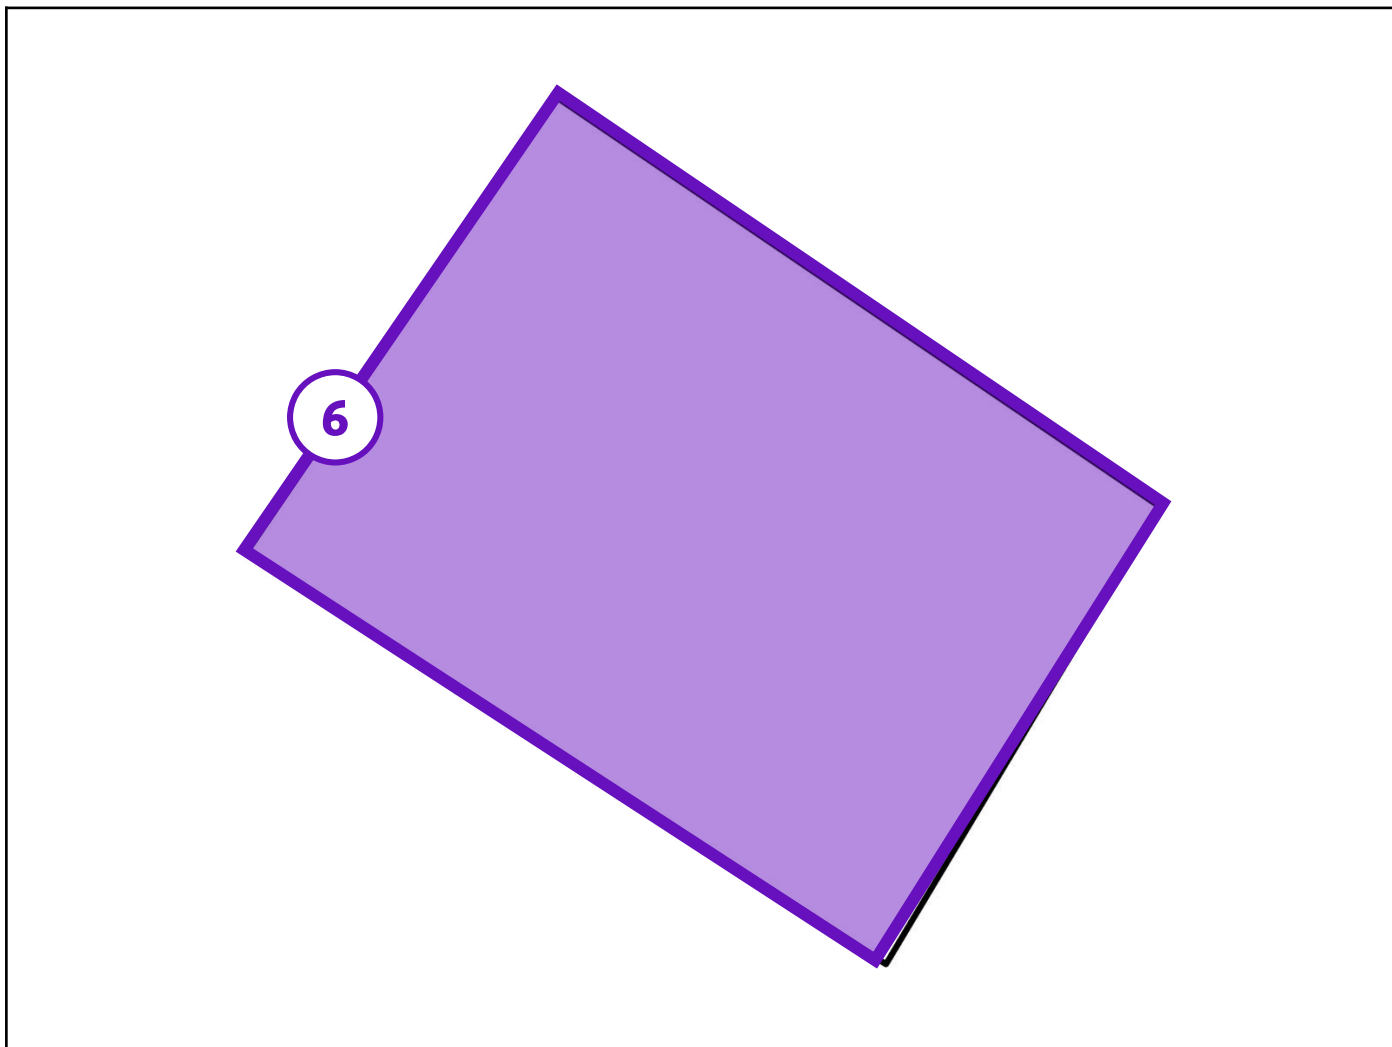
Plan 2.1: Afdak plan

Beschrijving	Type	Actie
6. Dakbedekking bestaande uit pannen (niet verdacht)	Overige ruimte of materiaal	-

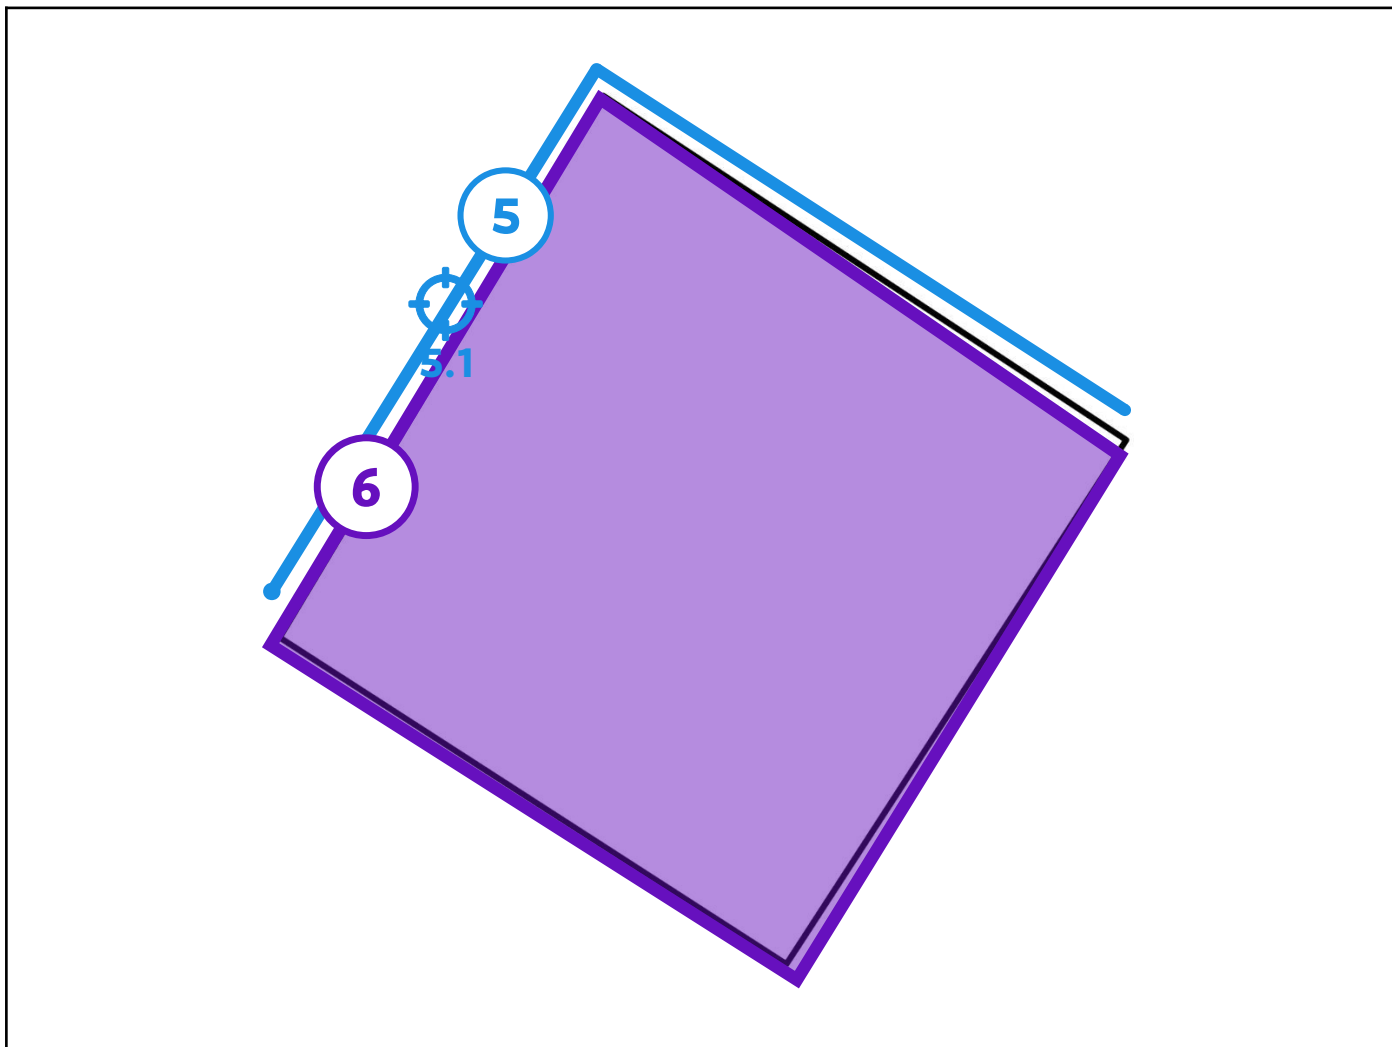
Plan 3.1: Berging plan

Beschrijving	Type	Actie
5. Crepi gevels	Geen asbest	-
5.1 Code: Staal 3.1 crepi	Puntmonster	-
6. Dakbedekking bestaande uit pannen (niet verdacht)	Overige ruimte of materiaal	-
