# Asbestinventarisatetest

Kapelstraat 132, 2840 Rumst

Attestnummer : 20240823-000213.000

Uitgegeven op : 23.08.2024

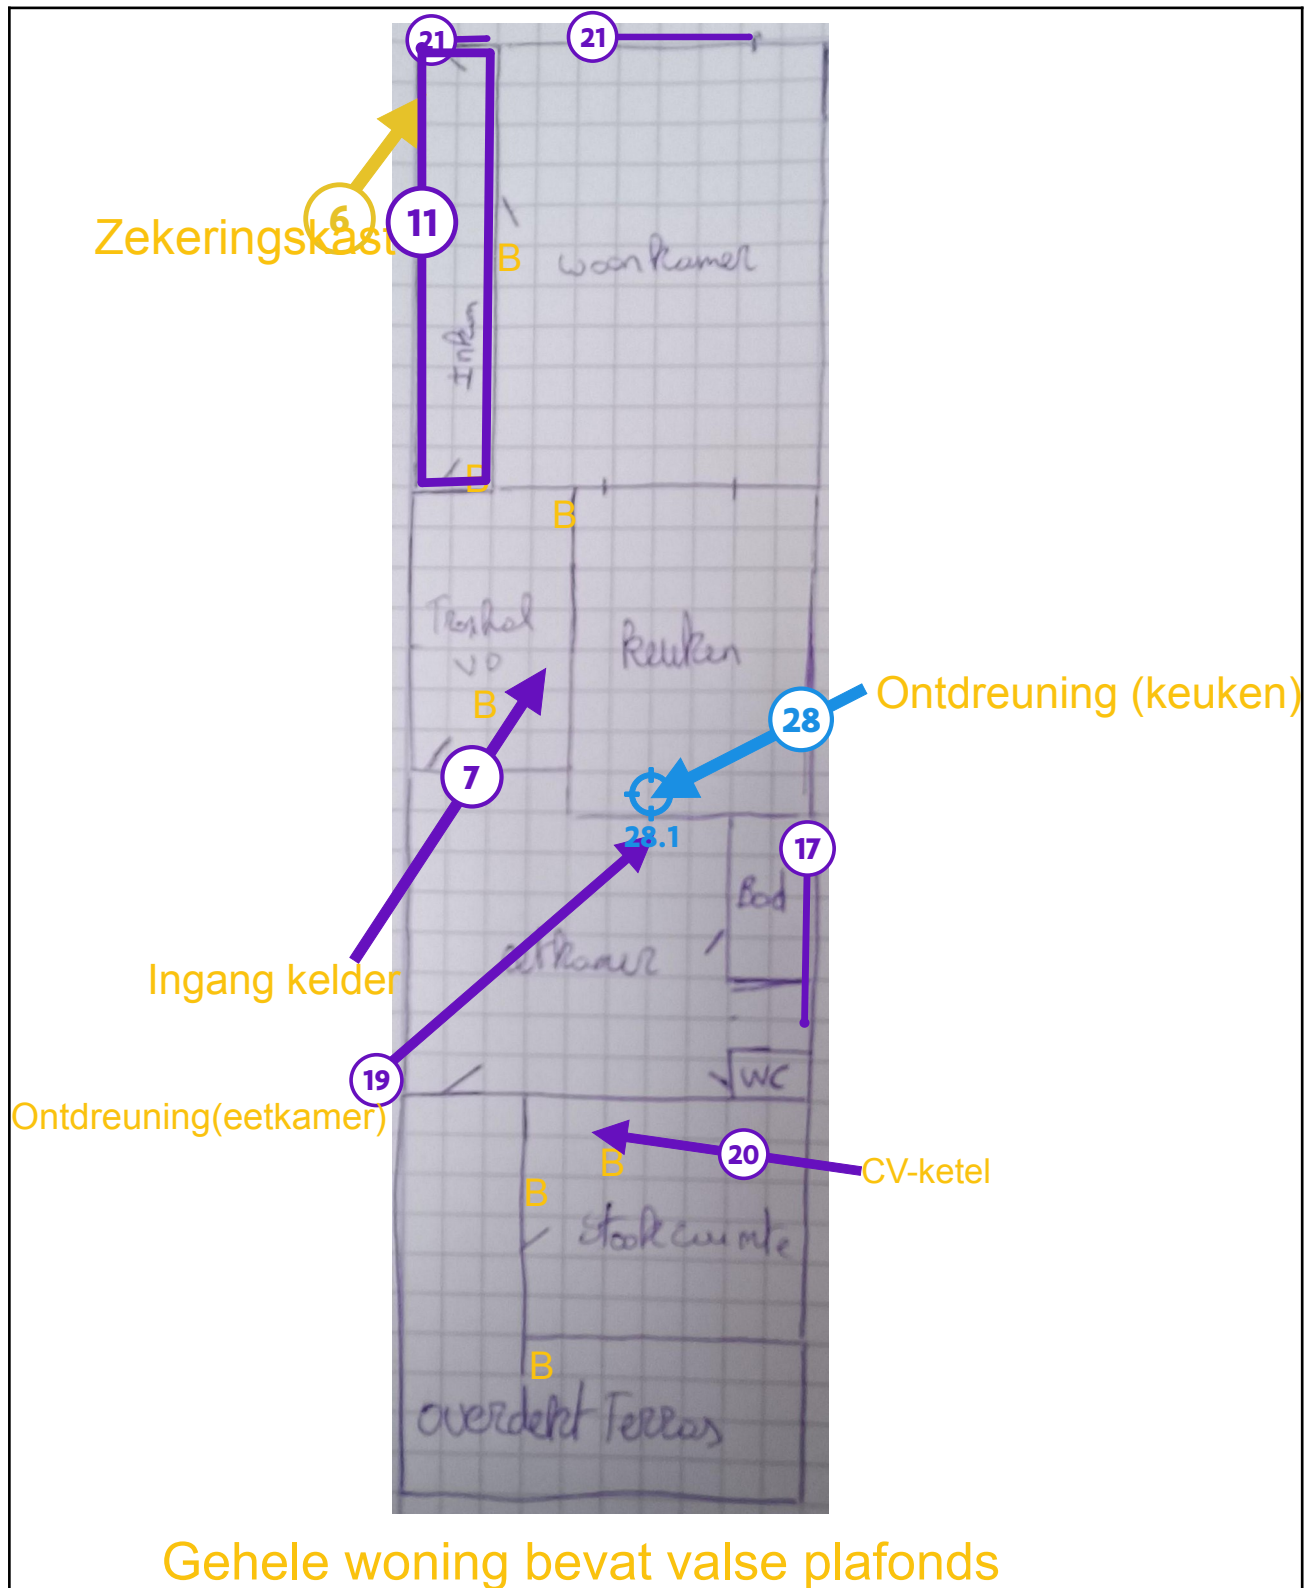
# Plan 1.1: Verdiep 0

3. Bakelieten schakelaars/stopcontacten/armaturen	Asbestmateriaal	Zorgvuldig beheren
6. Bakelieten zekeringkast (Inkom)	Asbestmateriaal	Zorgvuldig beheren
7. Kelder onder water/Doorgang kelder te smal	Beperking	-
11. Lamberiseringen vervaardigd uit hout	Advies	-
17. Faience tegellijm (Badkamer, eetkamer)	Advies	-
19. Ontdreuningsplaatje - spoelbak (Eetkamer)	Advies	-
20. CV-ketel Buderus (Stookruimte)	Advies	-
21. Mastiek PVC ramen en deuren (soepel)	Advies	-
23. Valse plafonds (volledige woning)	Advies	-
28. Ontdreuningsplaatje - spoelbak (keuken)	Geen asbest	-
28.1 Code: 2	Puntmonster	-

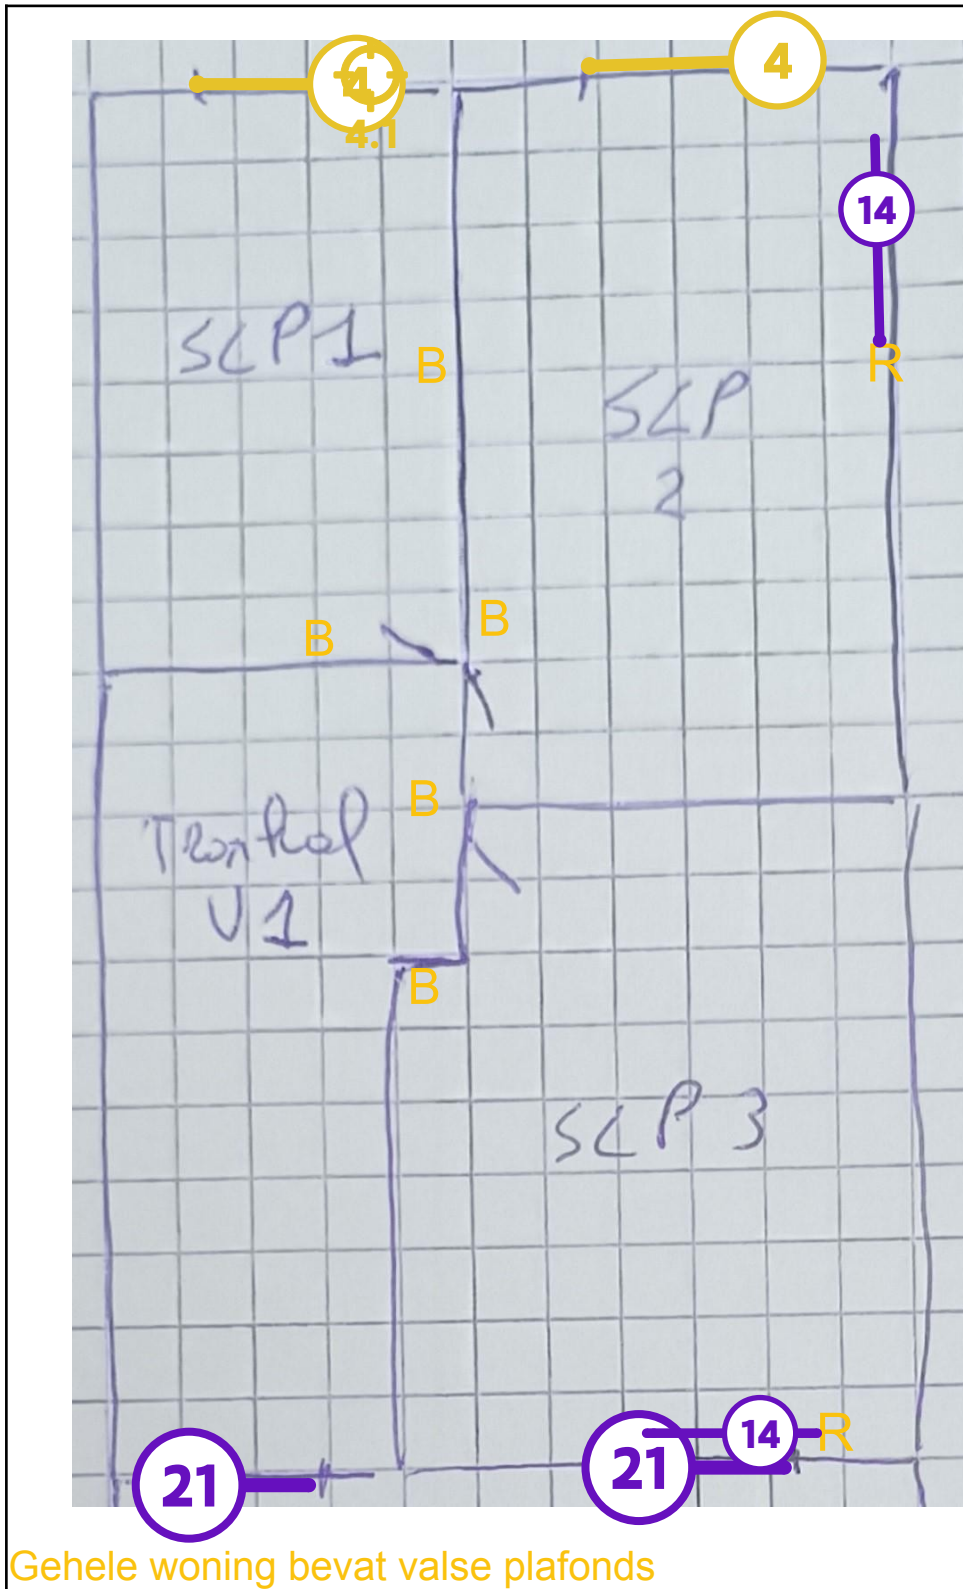
## Plan 1.2: Verdiep 1

3. Bakelieten schakelaars/stopcontacten/armaturen	Asbestmateriaal	Zorgvuldig beheren
4. Stopverf Ramen verdiep 1 (vooraan)	Asbestmateriaal	Zorgvuldig beheren
4.1 Code: 11	Puntmonster	-
5. Bakelieten radiatorkranen	Asbestmateriaal	Zorgvuldig beheren
14. Radiatoren met pakkingen	Advies	-
21. Mastiek PVC ramen en deuren (soepel)	Advies	-
23. Valse plafonds (volledige woning)	Advies	-

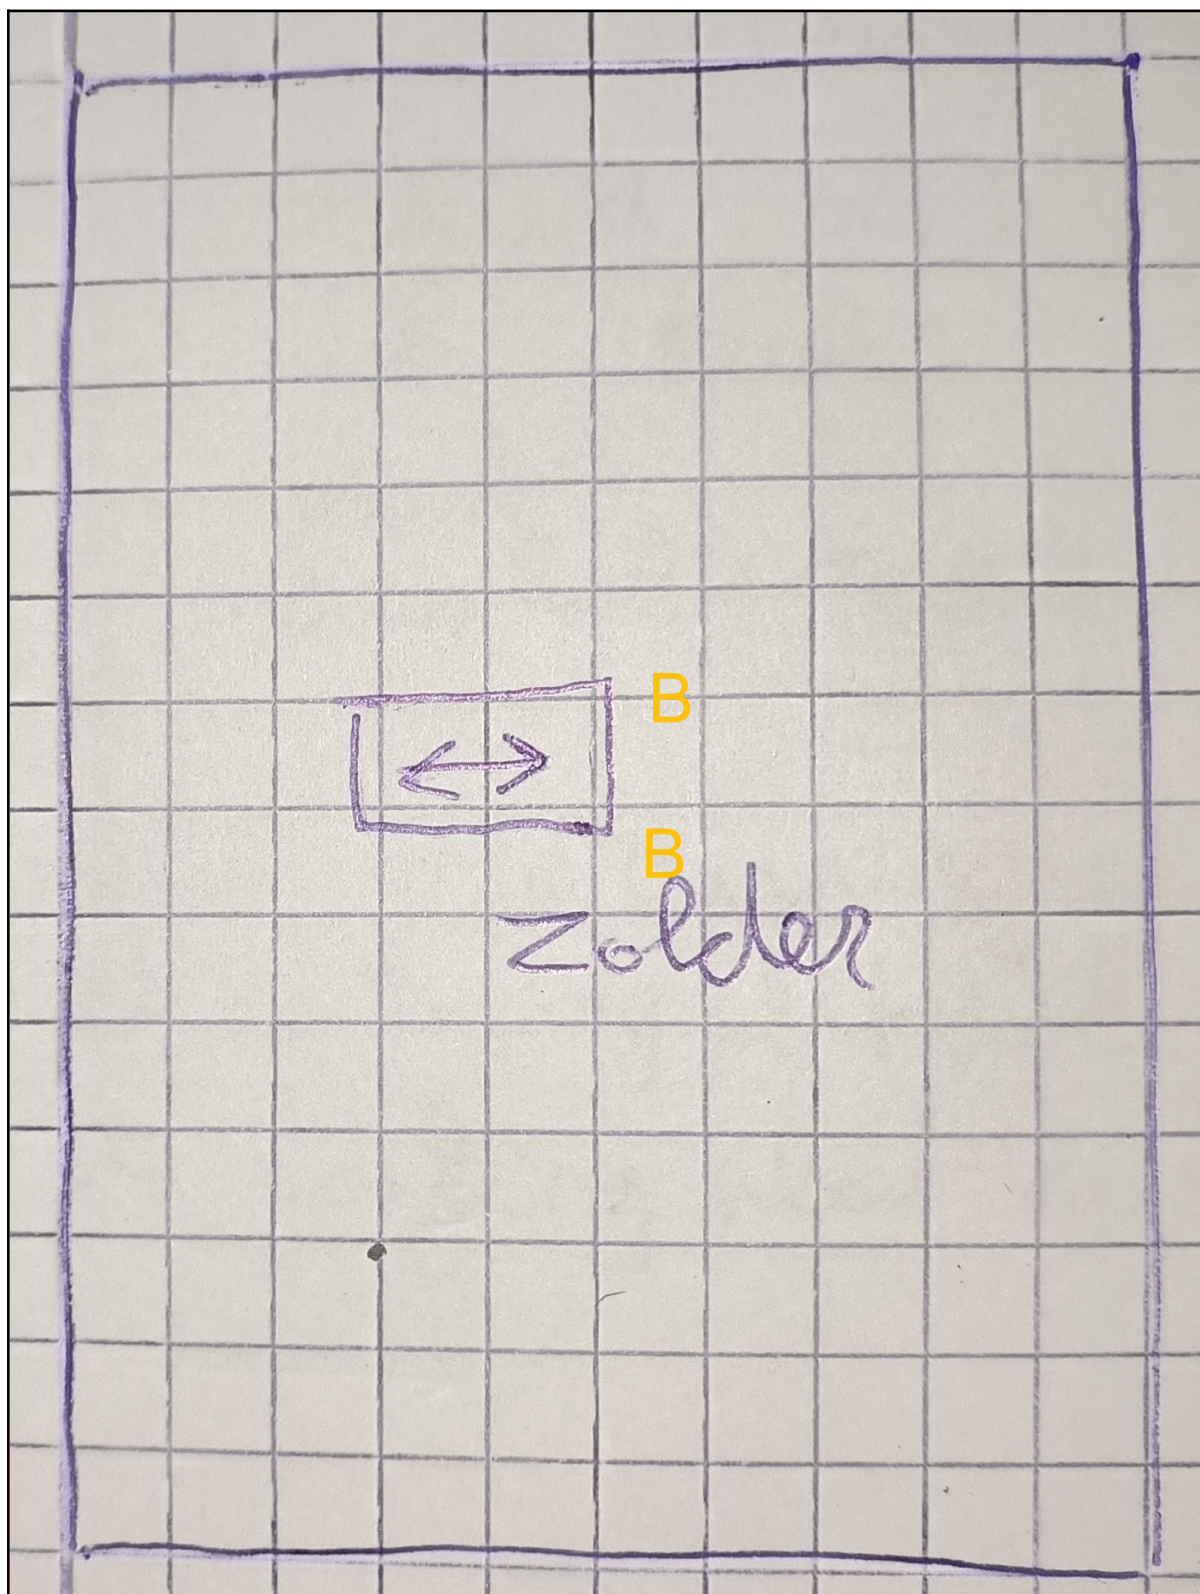
## Plan 1.3: Verdiep 2

3. Bakelieten  
schakelaars/stopcontacten/armaturen

Asbestmateriaal

Zorgvuldig beheren

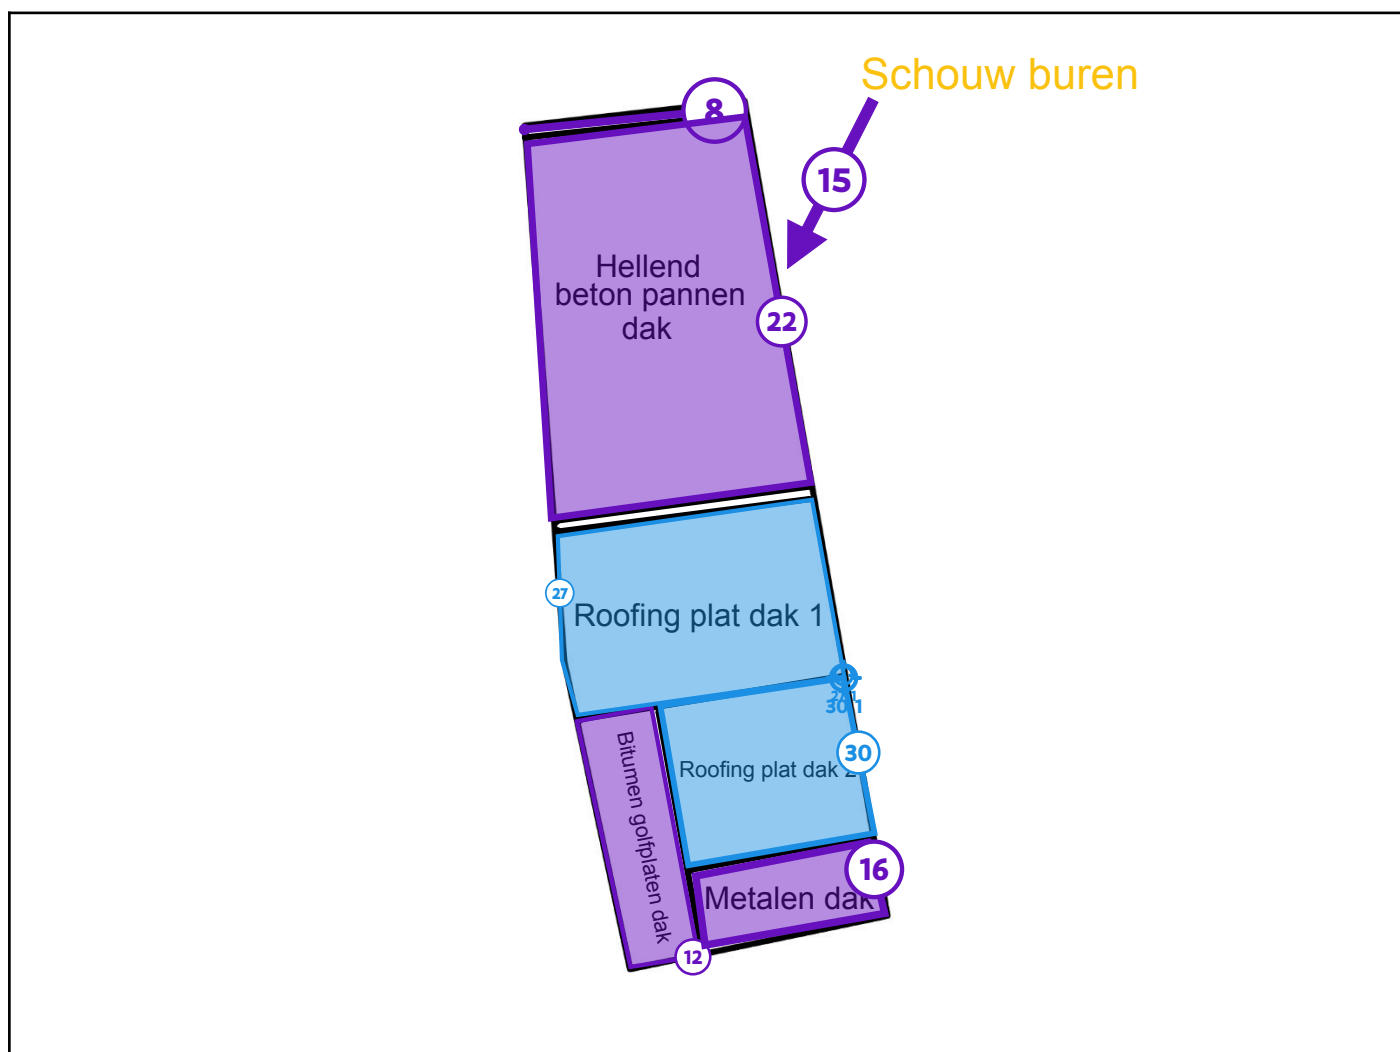
## Plan 1.4: Daken plan woning

Beschrijving	Type	Actie
8. Dakgoot vooraan niet zichtbaar (>3,5m hoog, niet bereikbaar)	Beperking	-
12. Bitumen golfplaten	Advies	-
15. Schouw (buren)	Advies	-
16. Metalen dak	Advies	-
22. Onderdak & beton pannen dak werd gecontroleerd en is niet verdacht.	Advies	-
27. Roofing plat dak 1	Geen asbest	-

27.1 Code: 3	Puntmonster	-
30. Roofing plat dak 2	Geen asbest	-
30.1 Code: 4	Puntmonster	-

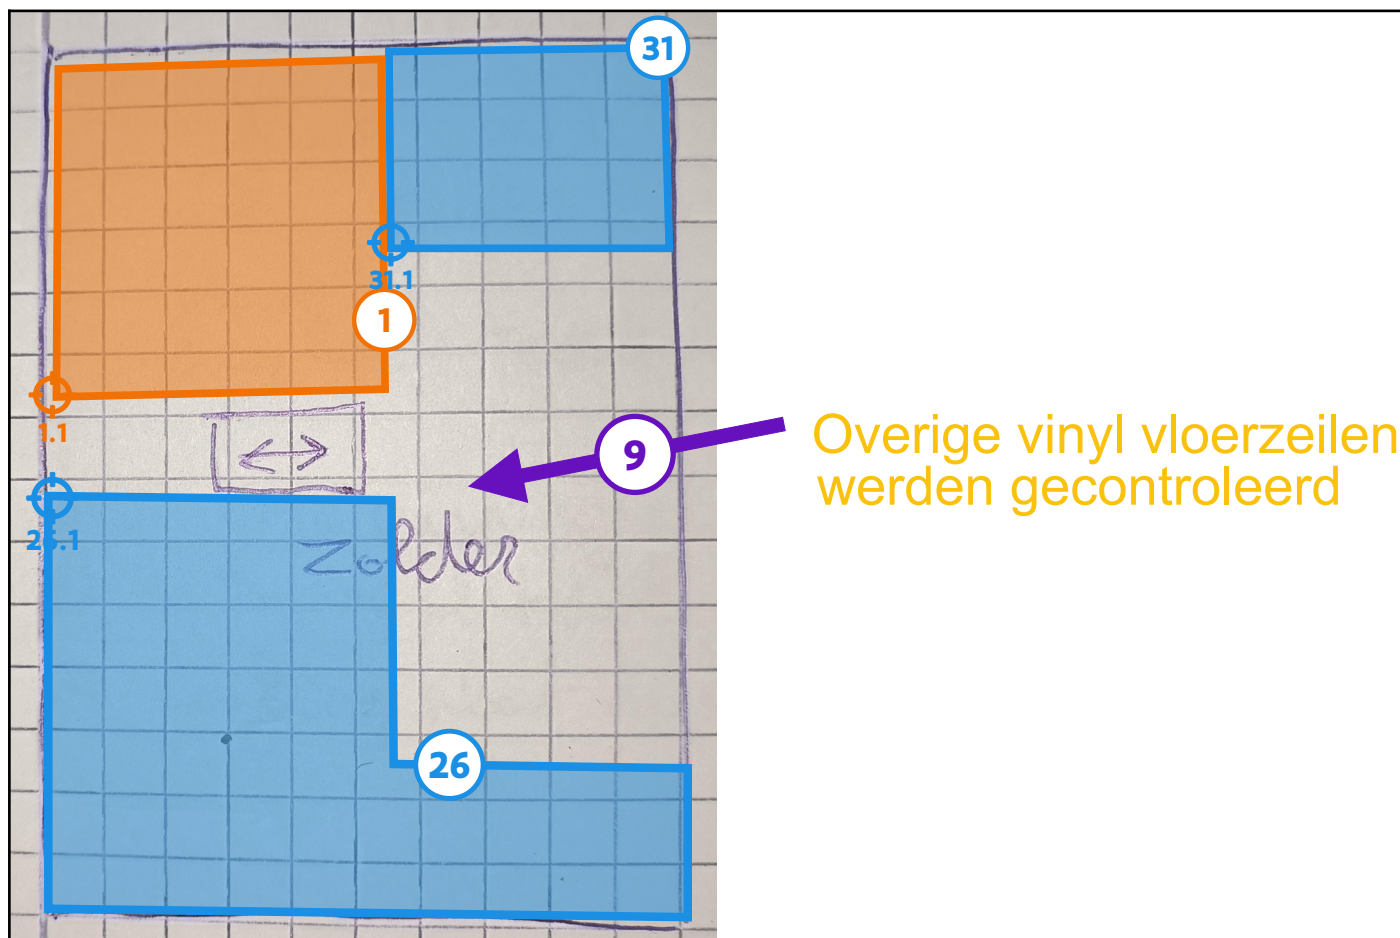
## Plan 1.9: Verdiep 2 - aanduiding vloeren

Beschrijving	Type	Actie
1. Losliggend vinyl vloerzeil 1 (zolder, tuinberging, garage)	Asbestmateriaal	<a href="#">Verwijderen</a>
1.1 Code: 5	Puntmonster	-
9. Overige vinyl vloerzeilen (zolder)	Advies	-
26. Losliggend vinyl vloerzeil 2 (zolder)	Geen asbest	-
26.1 Code: 6	Puntmonster	-
31. Losliggend vinyl vloerzeil 3 (zolder)	Geen asbest	-
31.1 Code: 10	Puntmonster	-

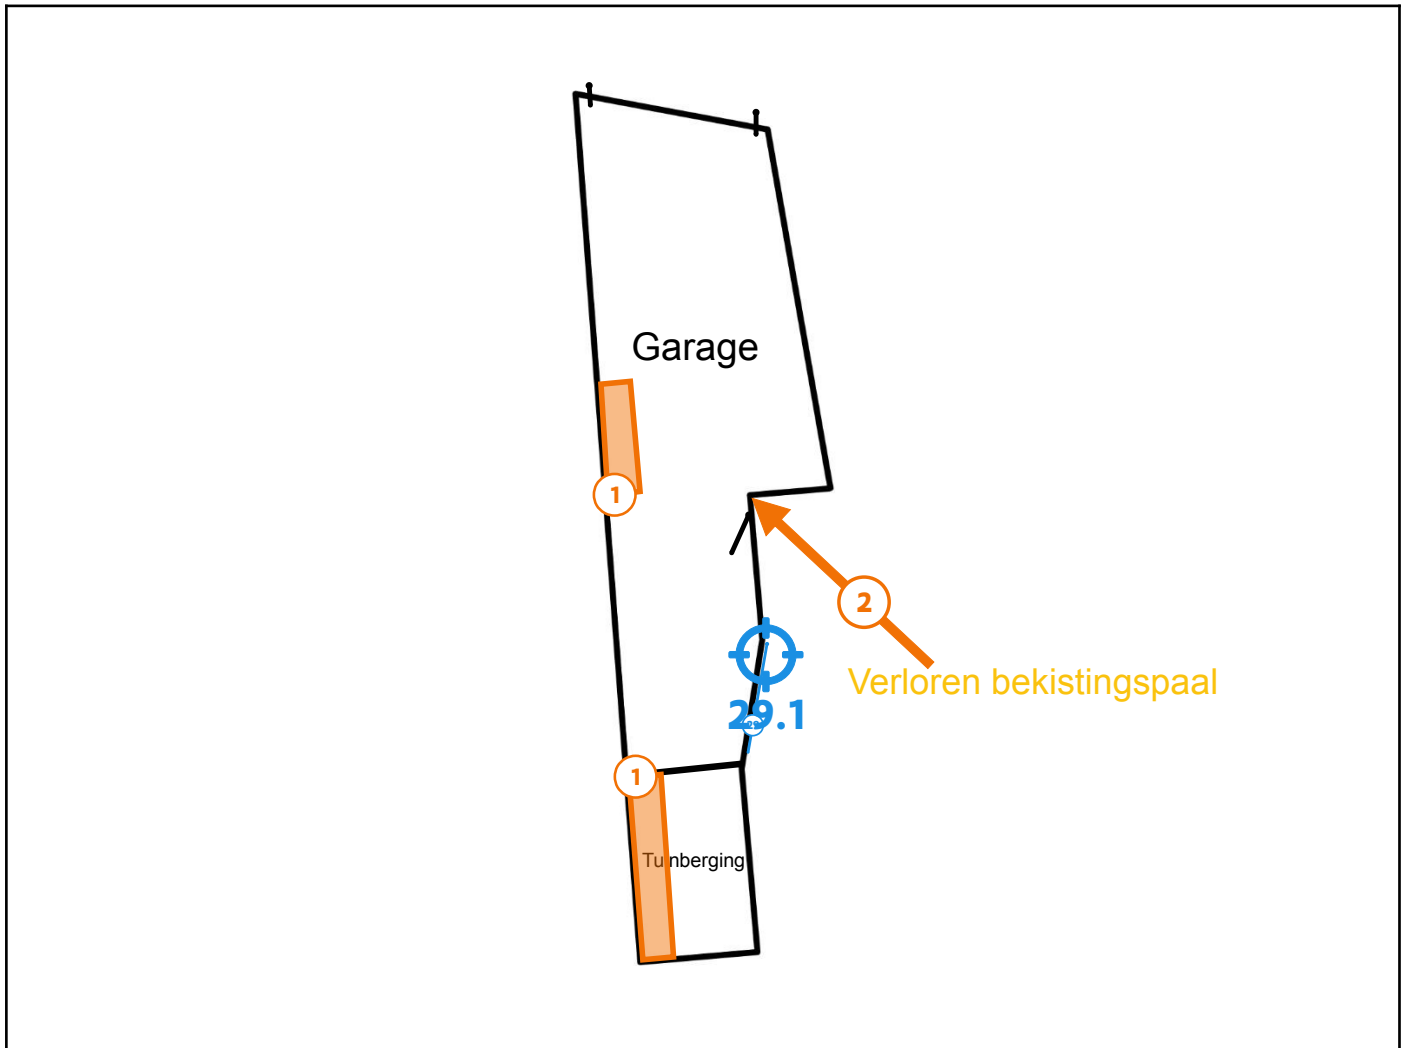
## Plan 2.1: Garage verdiep 0

Beschrijving	Type	Actie
1. Losliggend vinyl vloerzeil 1 (zolder, tuinberging, garage)	Asbestmateriaal	Verwijderen
2. Verloren bekistingspaal (Garage)	Asbestmateriaal	Verwijderen
29. Funderingsroofing (garage)	Geen asbest	-
29.1 Code: 9	Puntmonster	-

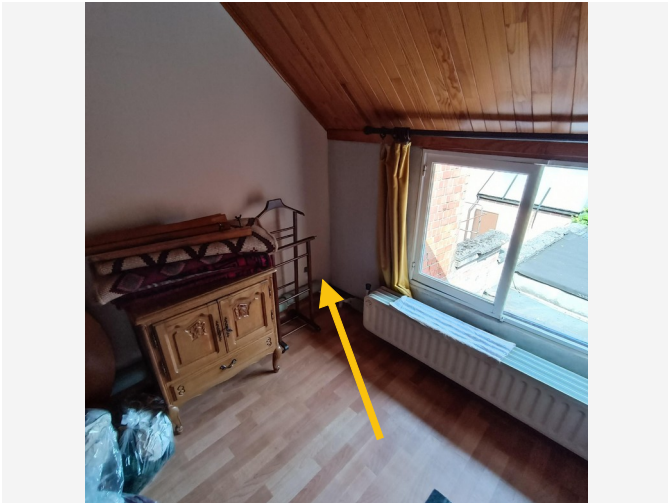
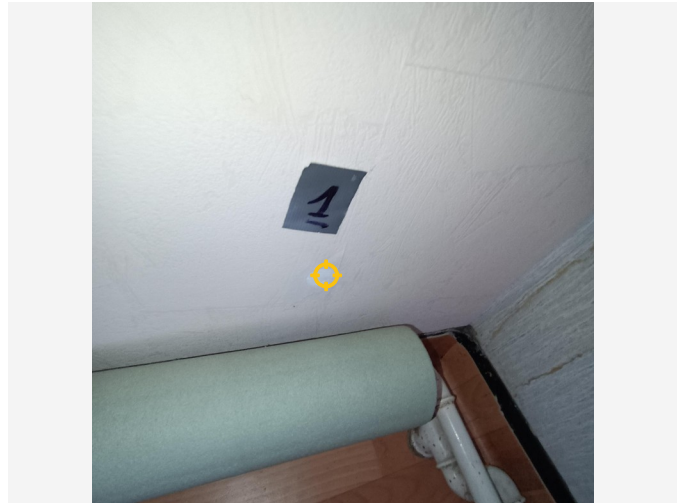
<b>Beschrijving</b>	Losliggend vinyl vloerzeil 3 (zolder)
<b>Omgeving</b>	Binnen
<b>Primaire drager</b>	Vloer
<b>Bindmiddel van materiaal</b>	Karton - papier - viltachtig
<b>Gebondenheid op basis van bindmiddel</b>	Niet-hechtgebonden
<b>Hoeveelheid (oppervlakte - aantal)</b>	• 6,00 m <sup>2</sup> - 1 stuk
<b>Totale oppervlakte</b>	6,00 m <sup>2</sup>
<b>Identificatiemethode</b>	Vaststelling met monstername
<b>Destructieve handeling voor identificatie</b>	Nee
<b>Opmerking</b>	<p>Volgens expertise is deze vinyl asbest-verdacht. Volgens het inspectieprotocol is een monstername van verdachte vinyl zeilen verplicht om dit te identificeren als niet-asbesthoudend. Er werd een staal genomen.</p> <p>Deze oppervlakte is een beredeneerde schatting. Er worden geen rechten verleend aan deze oppervlaktes.</p>
