Asbestinventarisatetest

Dirkputstraat 396, 2850 Boom

Attestnummer : 20260326-000464.000

Uitgegeven op : 26.03.2026

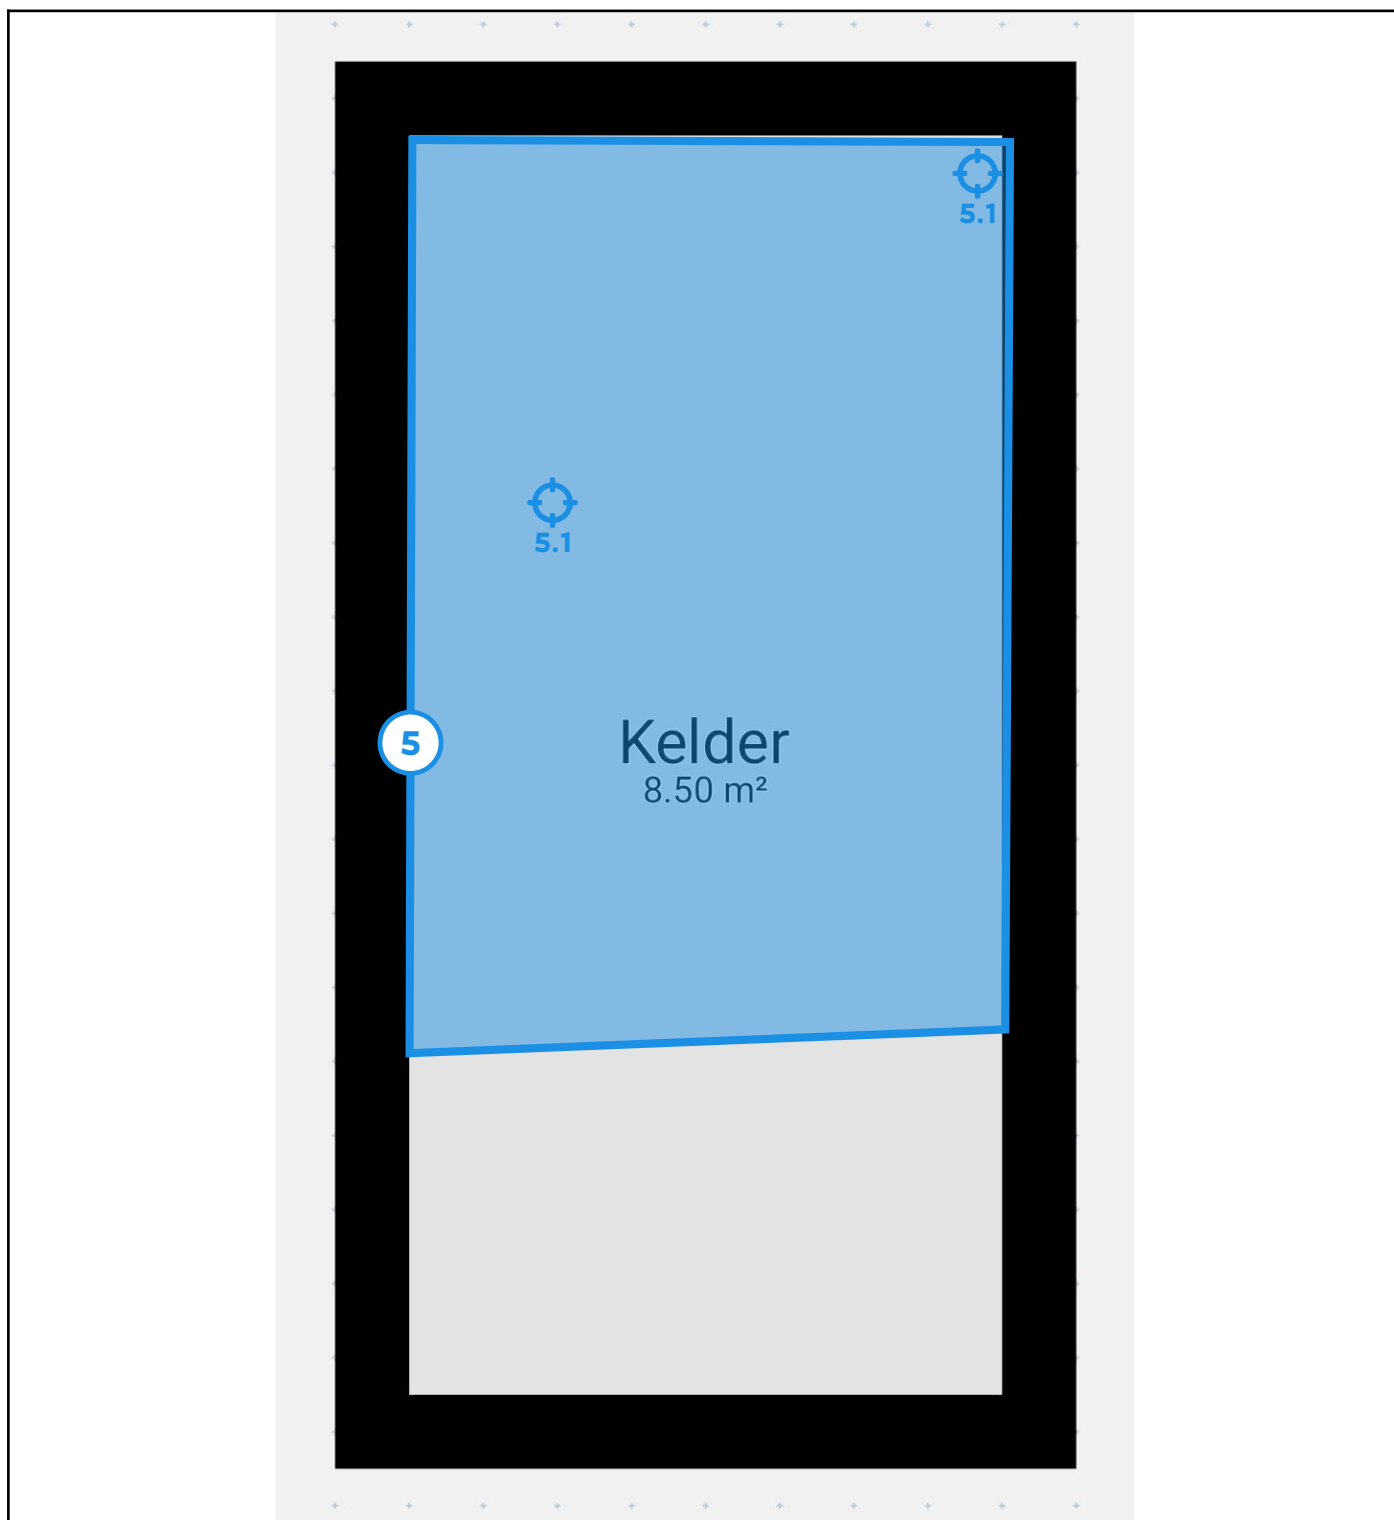
Plan 1.1: Kelder

Beschrijving	Type	Actie
5. Cementering plafond kelder	Geen asbest	-

5.1 Code: 2.1	Mengmonster	-
---------------	-------------	---

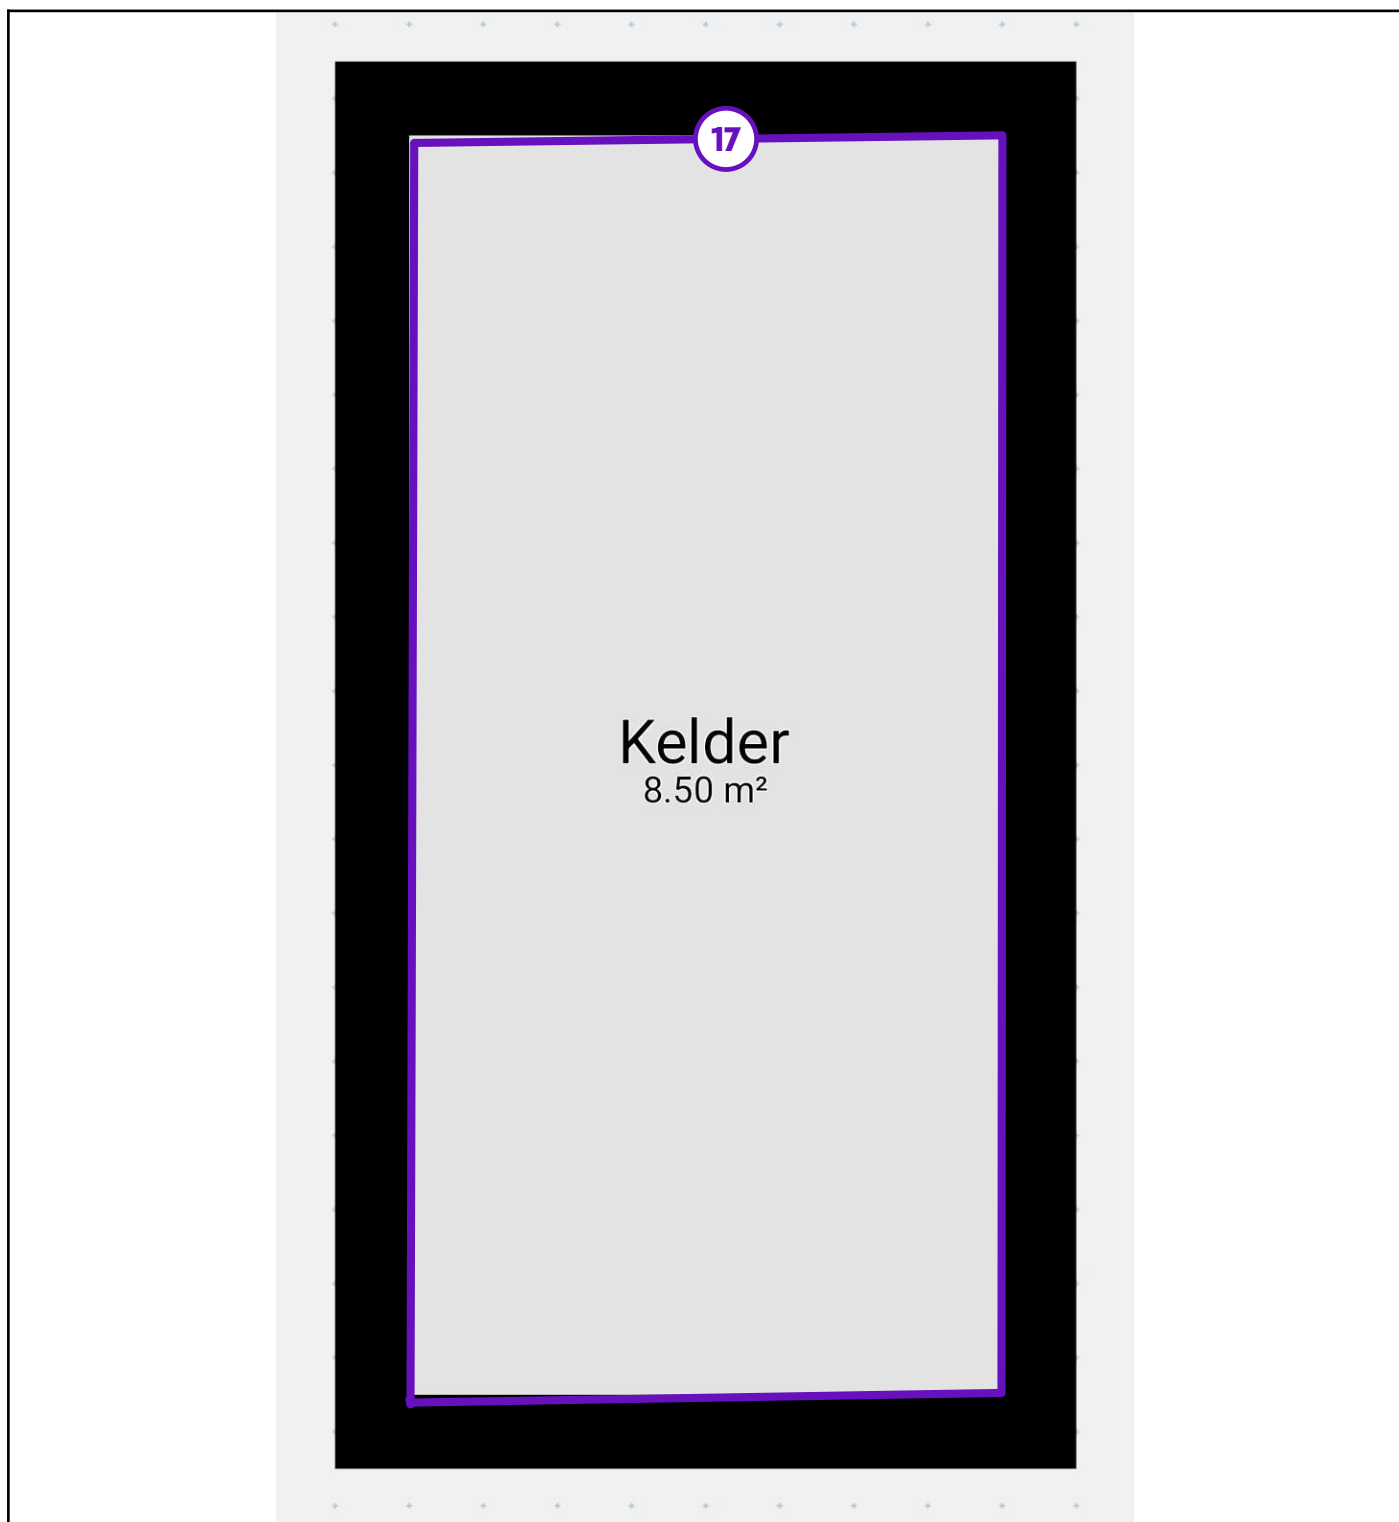
Plan 1.2: Kelder

Beschrijving	Type	Actie
17. Cementering binnenwanden kelder	Overige ruimte of materiaal	-

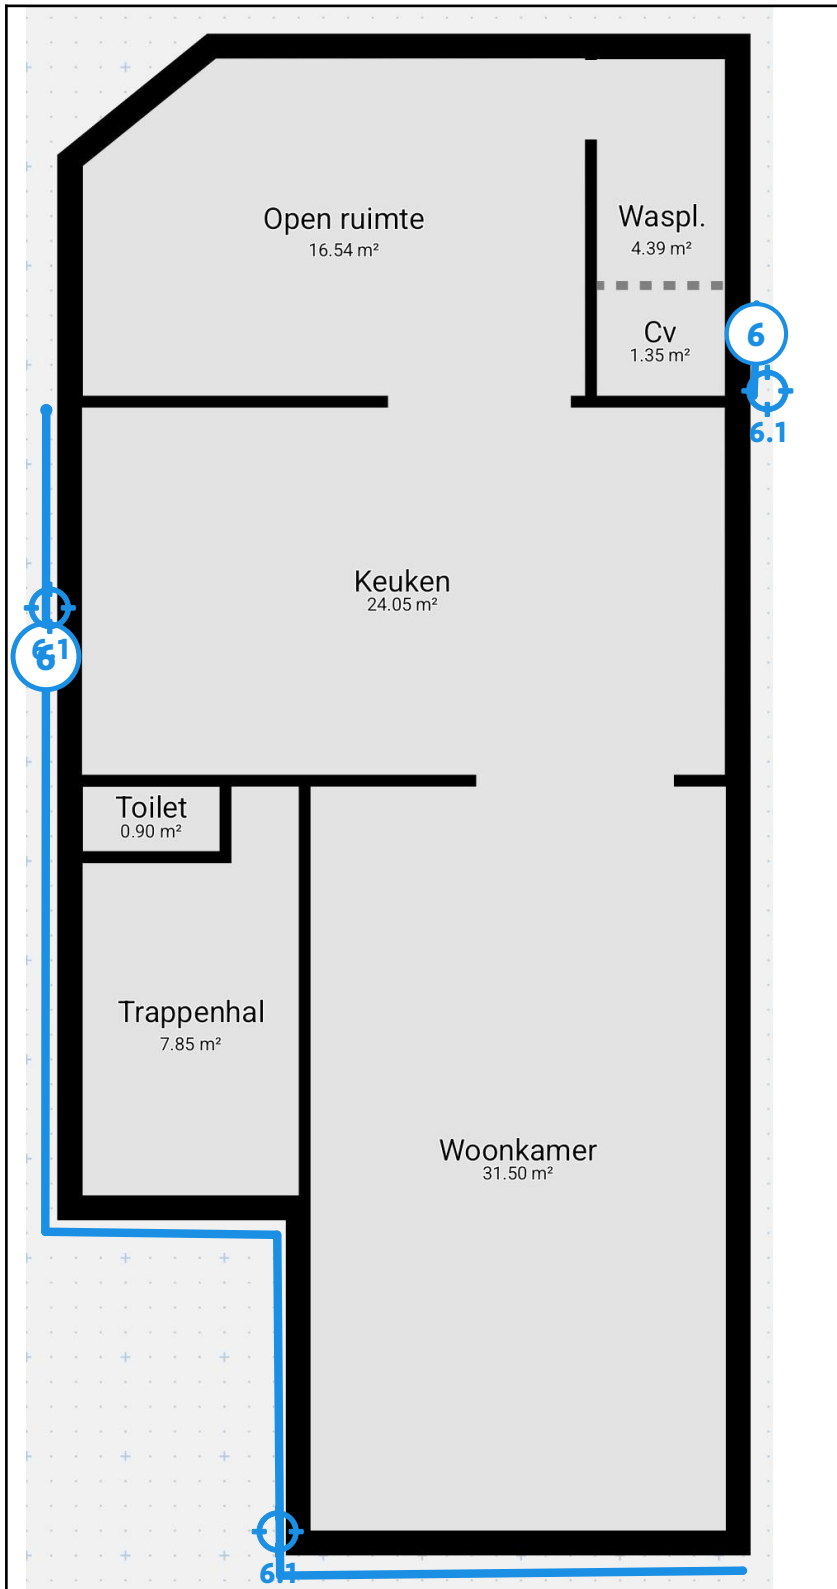
Plan 1.3: Gelijkvloers

6. Cementering buitengevels woning	Geen asbest	-
6.1 Code: 1.2	Mengmonster	-

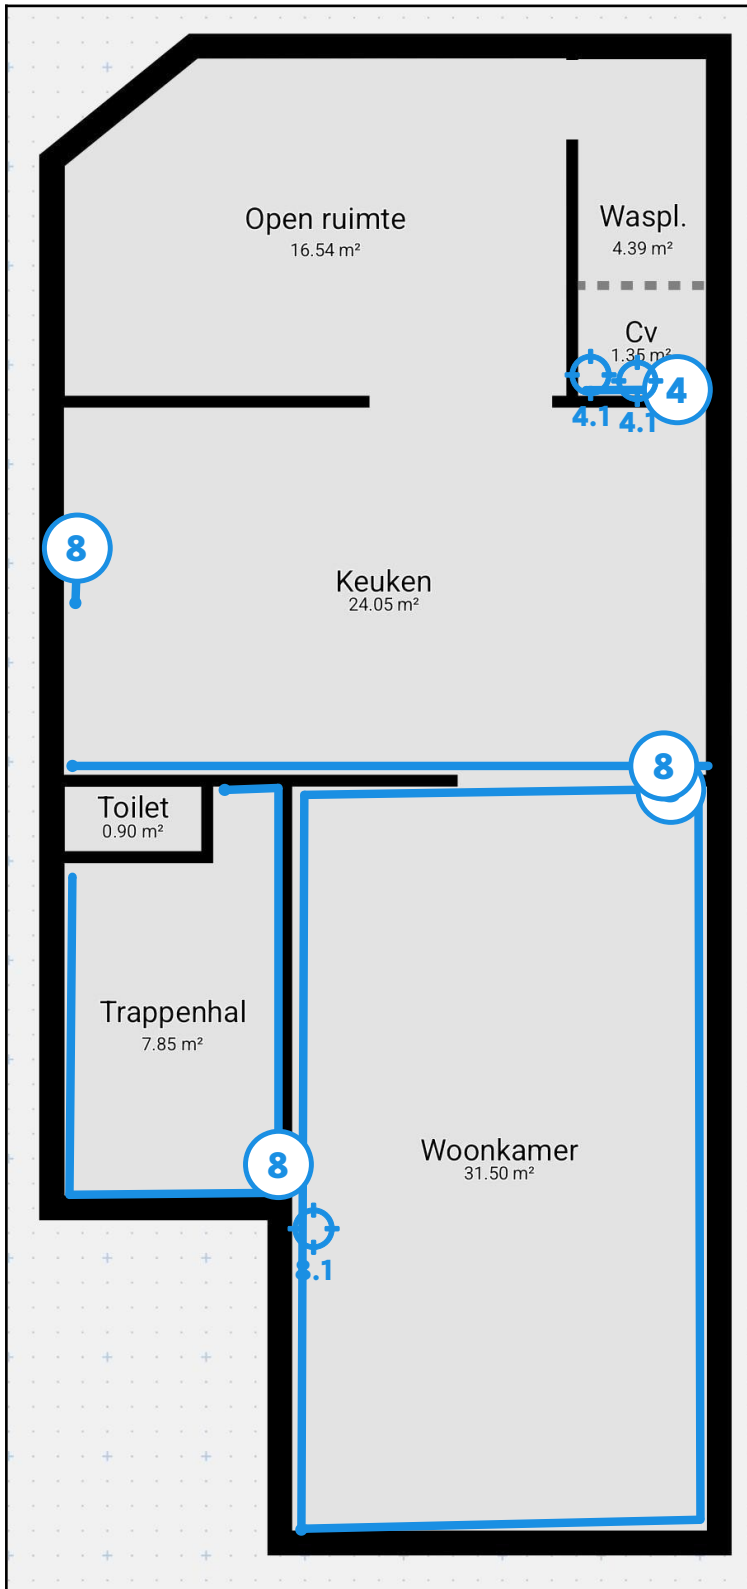
Plan 1.4: Gelijkvloers

4. Cementering binnenwanden stookplaats	Geen asbest	-
4.1 Code: 1.3	Mengmonster	-
8. Pleisterwerk binnenmuren woning	Geen asbest	-
8.1 Code: 1.1	Mengmonster	-

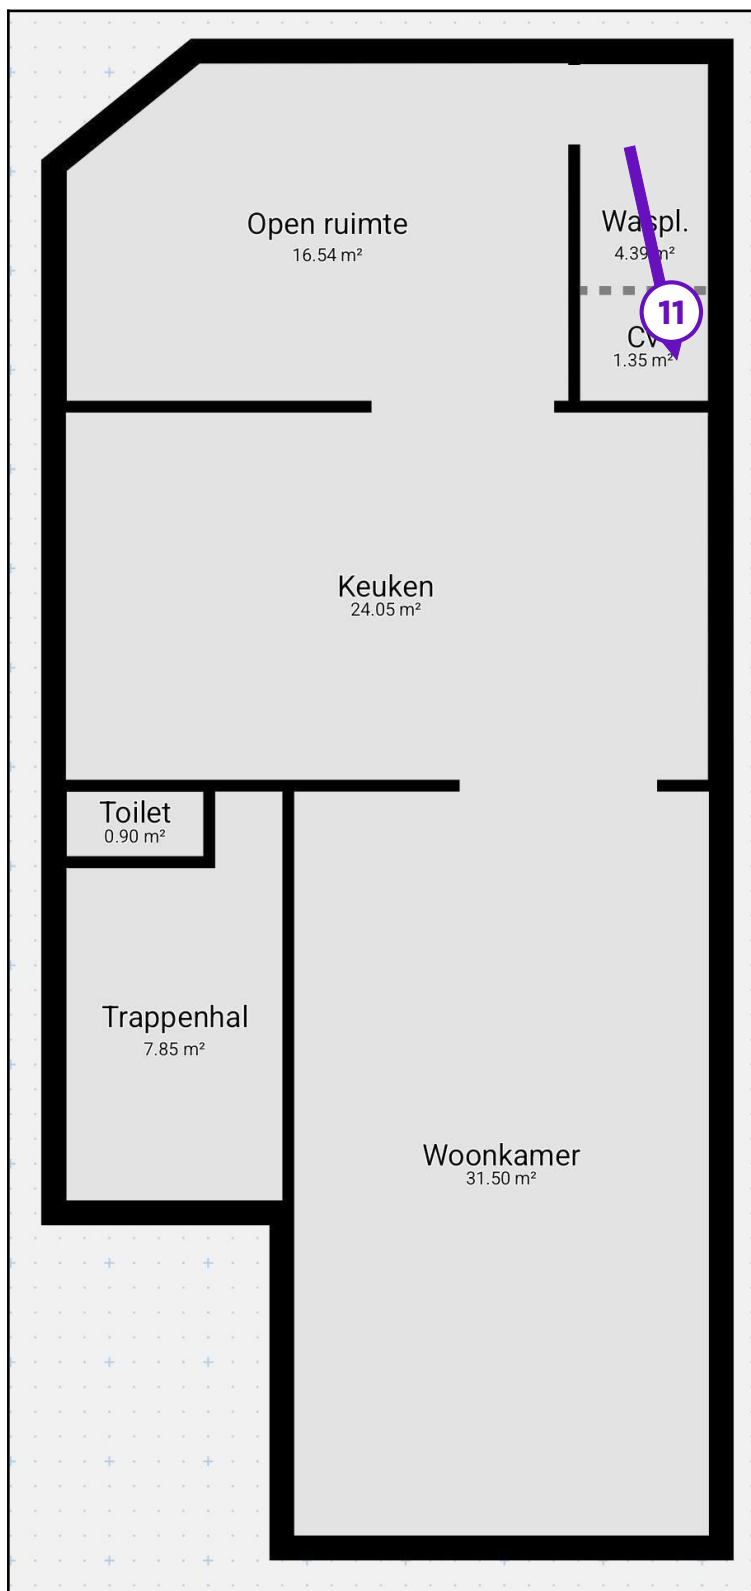
Plan 1.6: Gelijkvloers

11. Stookketel	Overige ruimte of materiaal	-
----------------	-----------------------------	---

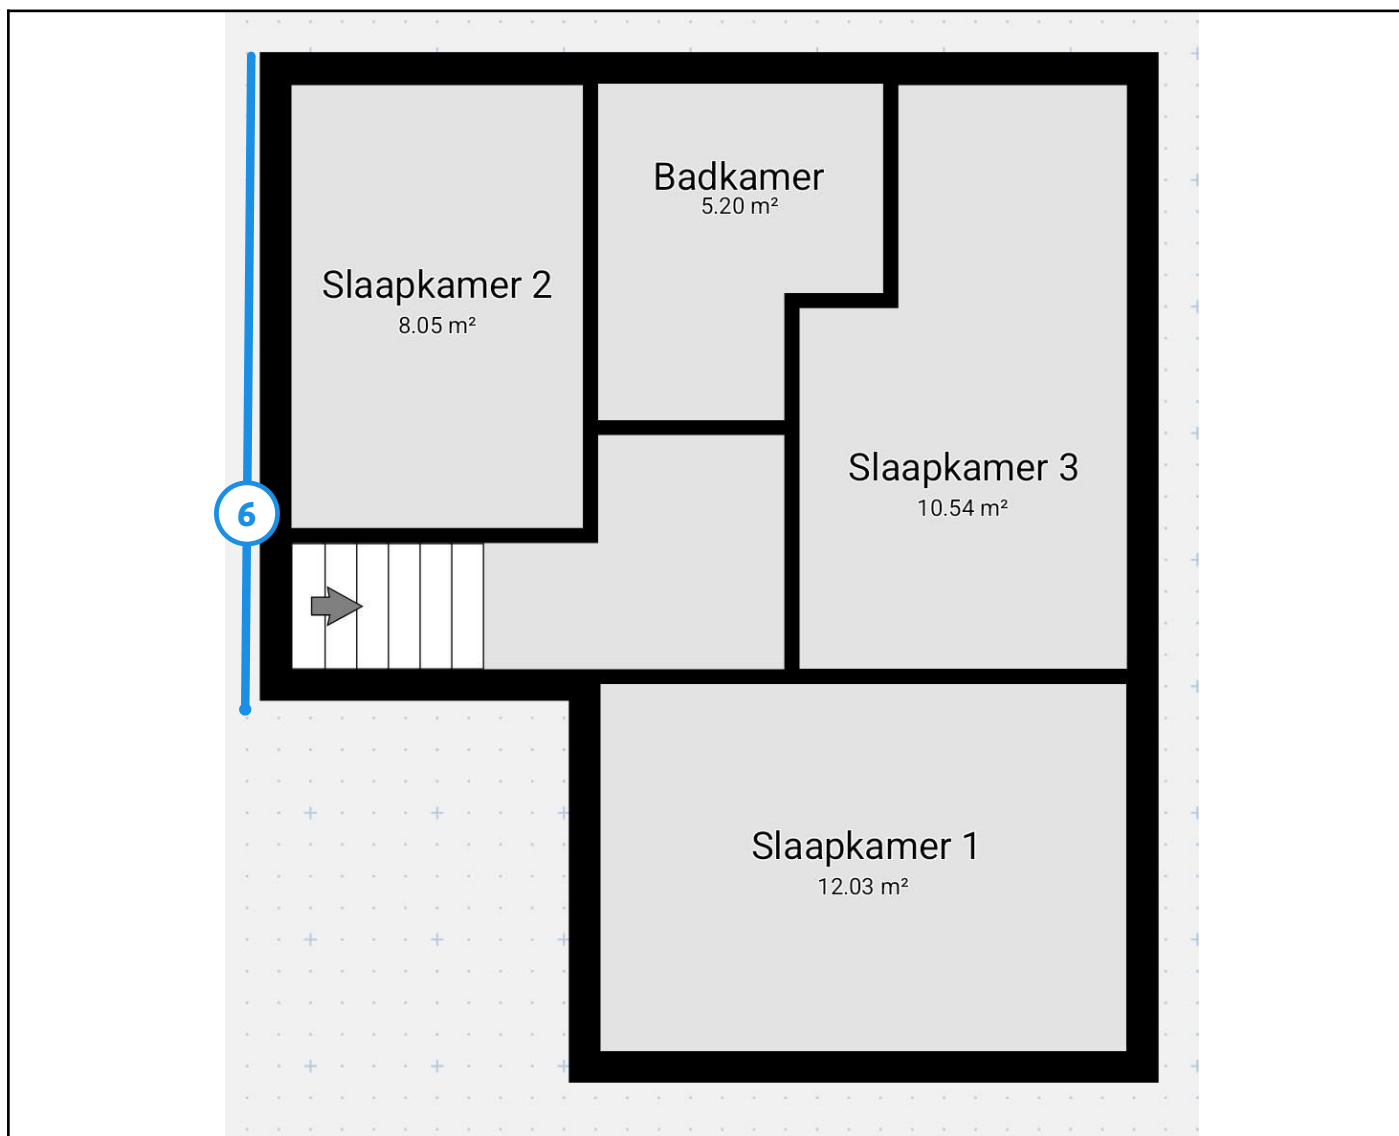
Plan 1.7: Eerste verdieping

Beschrijving	Type	Actie
6. Cementering buitengevels woning	Geen asbest	-

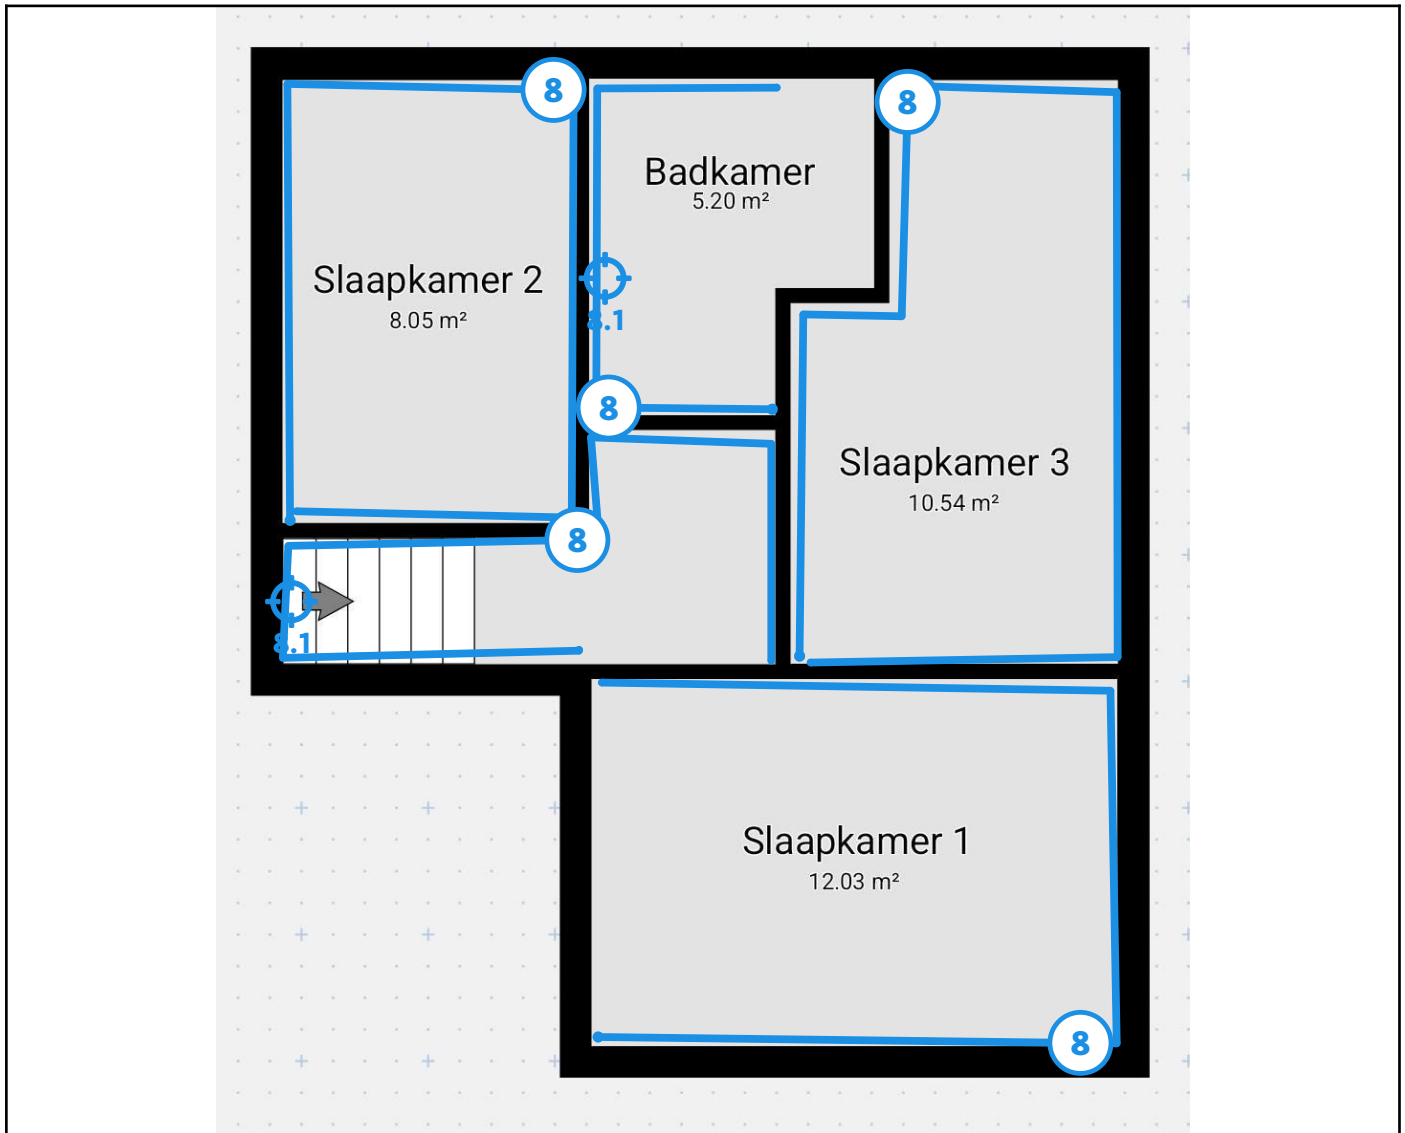
Plan 1.8: Eerste verdieping

Beschrijving	Type	Actie
8. Pleisterwerk binnenmuren woning	Geen asbest	-
8.1 Code: 1.1	Mengmonster	-

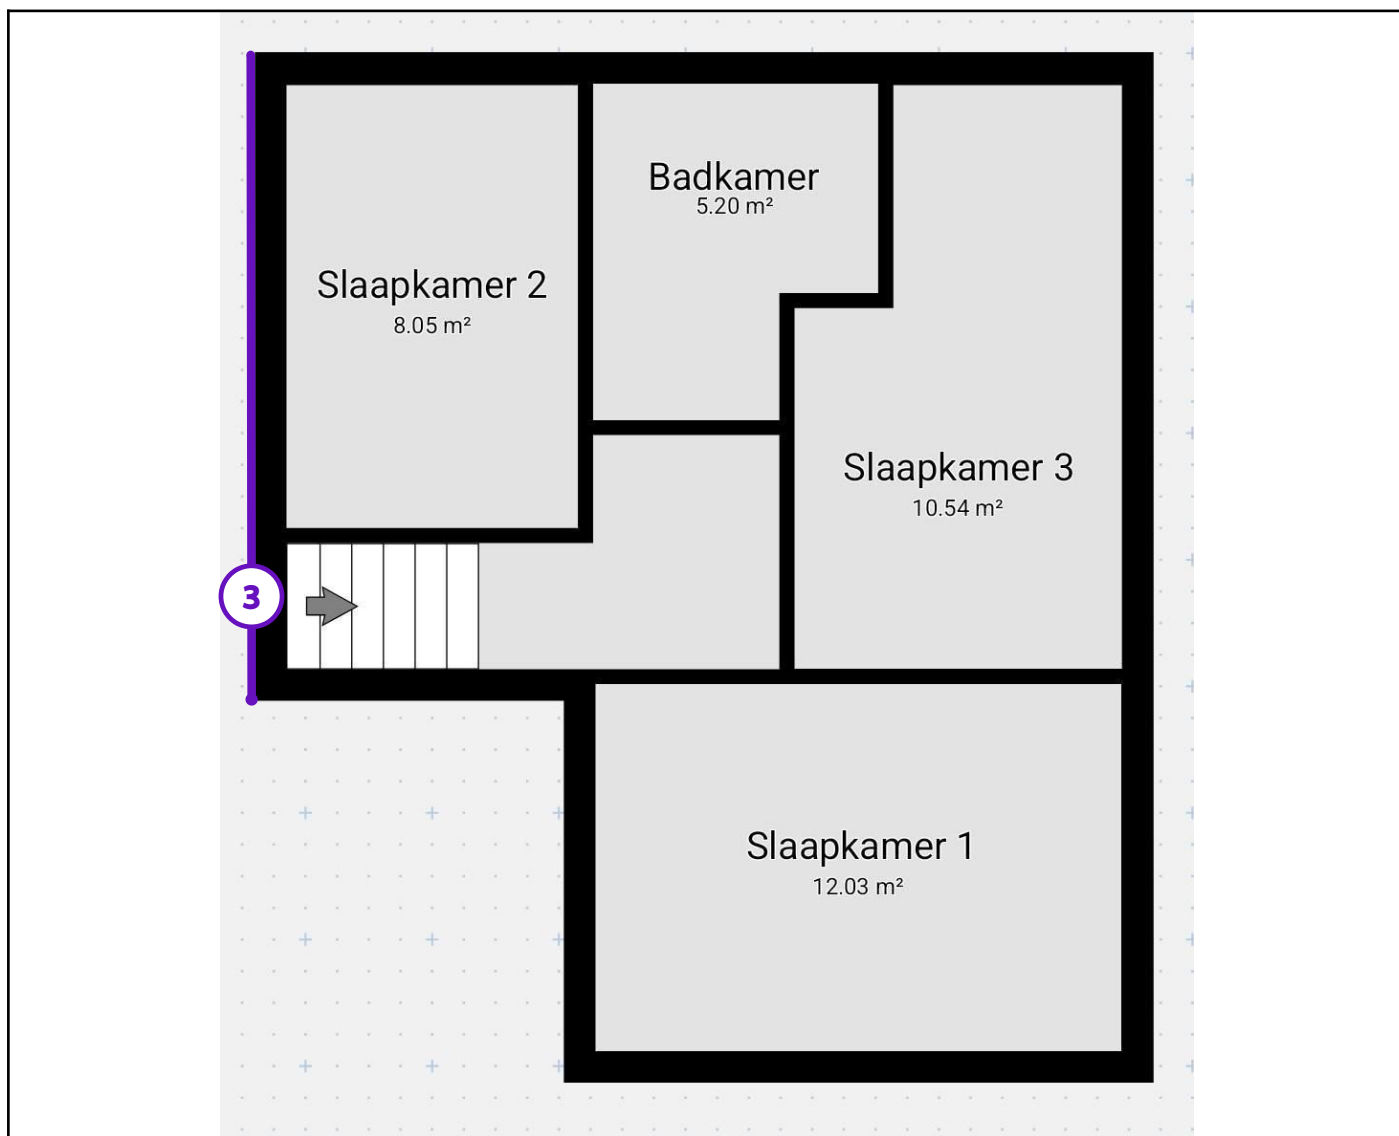
Plan 1.9: Eerste verdieping

Beschrijving	Type	Actie
3. Nieuwe laag cementering zijgevel woning	Advies	-

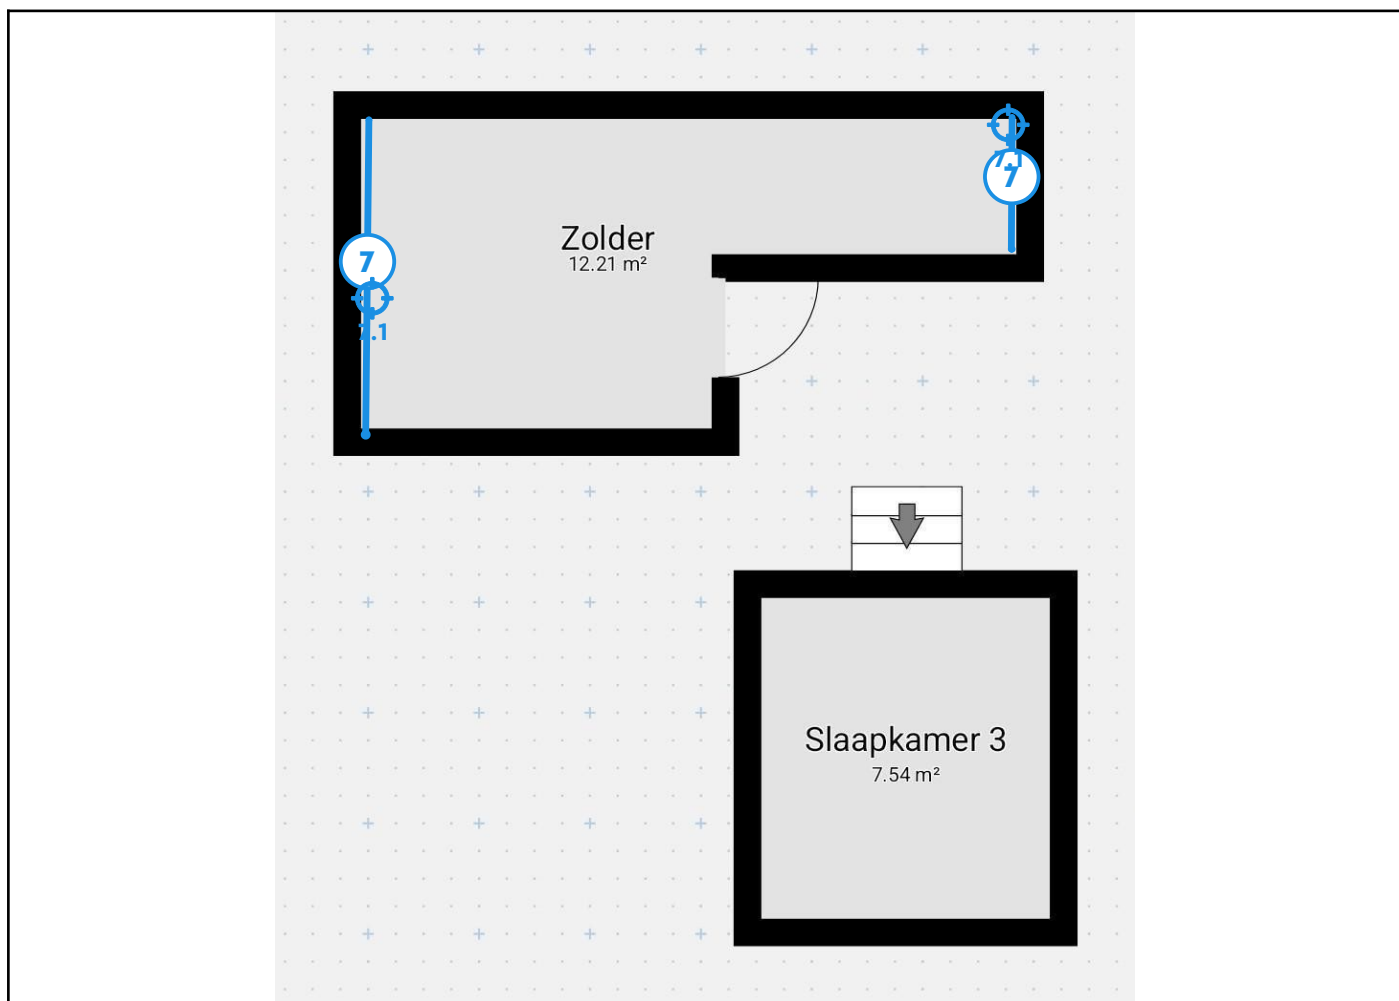
Plan 1.10: Tweede verdieping

Beschrijving	Type	Actie
7. Cementering binnenwanden zolder	Geen asbest	-
7.1 Code: 1.4	Mengmonster	-

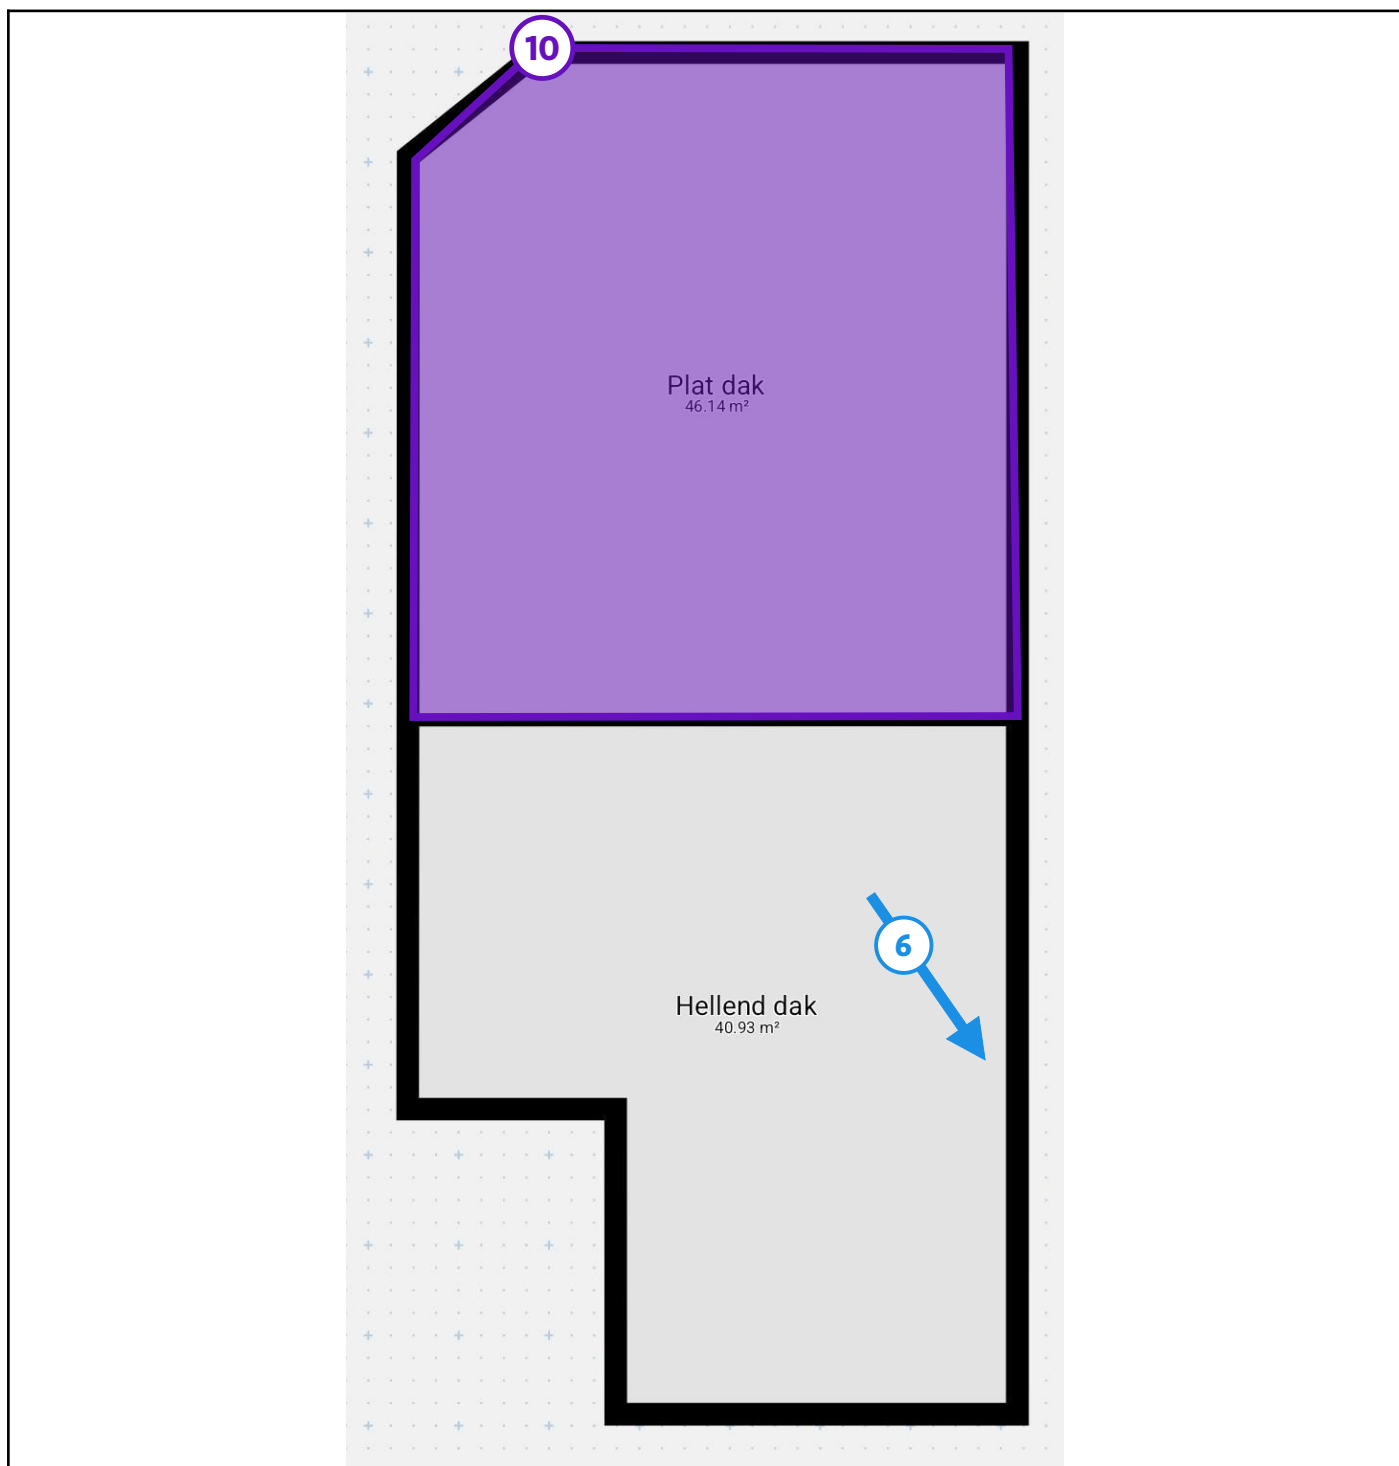
Plan 1.12: Daken

Beschrijving	Type	Actie
6. Cementering buitengevels woning	Geen asbest	-
10. Roofing plat dak woning	Overige ruimte of materiaal	-

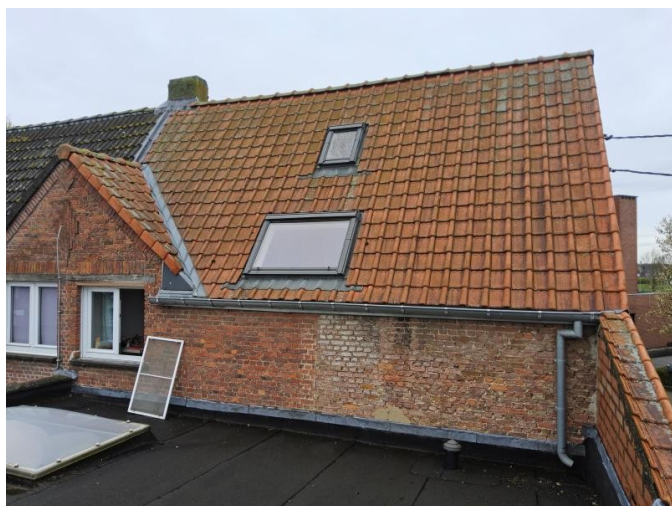
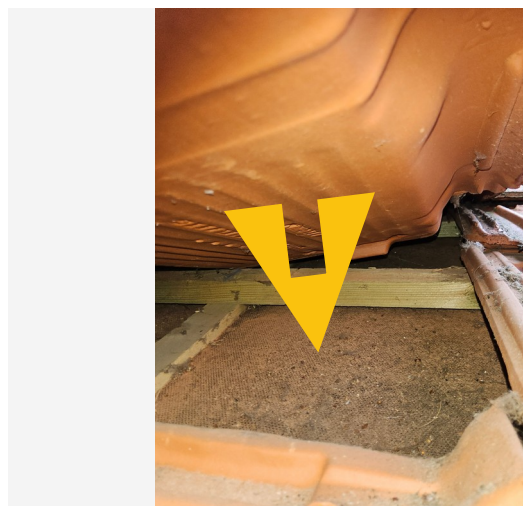
Fiche 19: Onderdak hellend dak woning	Onder één van de dakpannen werd een soepel niet-asbestverdacht damp scherm aangetroffen. Geen verder onderzoek mogelijk binnen het kader van het niet-destructief onderzoek.	-
Fiche 20: Onderdak tuinhuis	Niet-asbestverdacht isolatiemateriaal	-
