# Asbestinventarisatetest

Pastoor Bauwenslaan 24/4, 2610 Antwerpen

Attestnummer : 20260513-000354.000

# Zone 1: Appartementgebouw

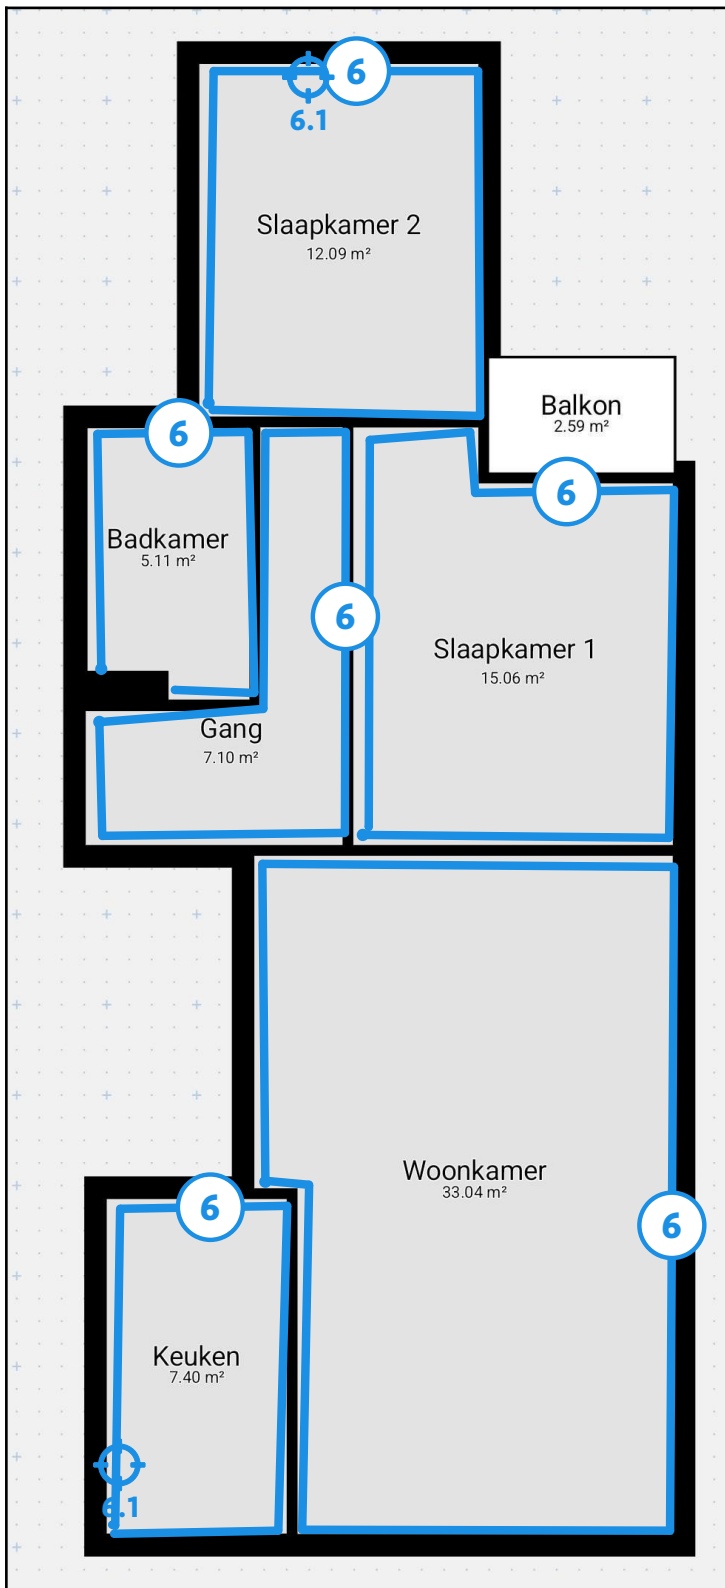
## Plan 1.2: Appartement bus 4

6. Pleisterwerk binnenmuren appartement	Geen asbest	-
6.1 Code: 1.1	Mengmonster	-

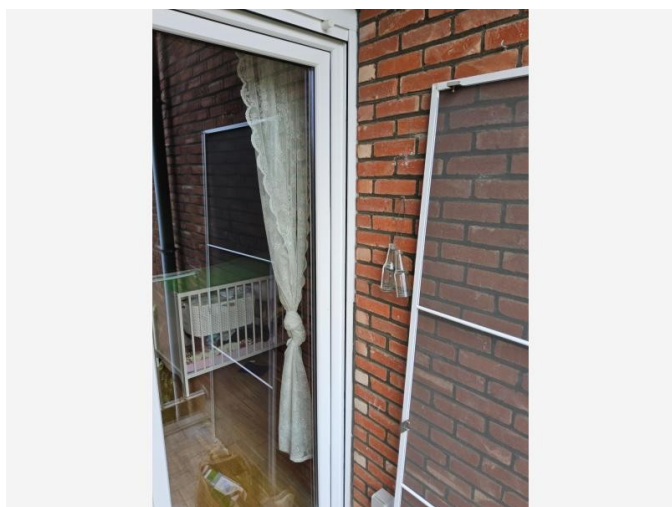
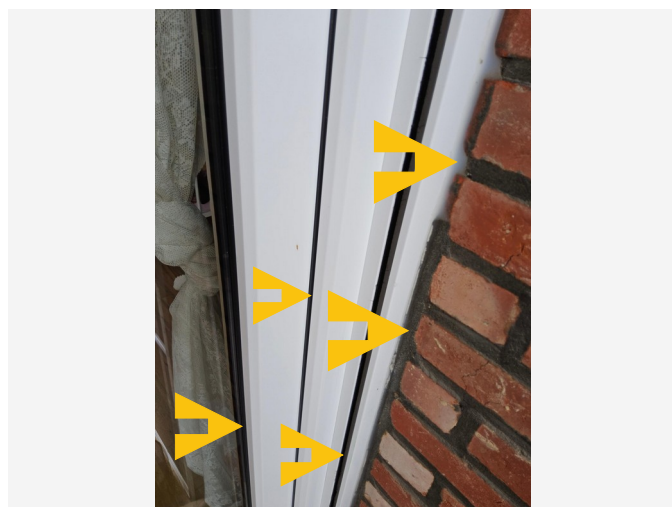
### Fiche 8: Afdichtingsmateriaal in en rond schrijnwerk appartement

Beschrijving	Notitie	Terug te vinden op plannen
Fiche 8: Afdichtingsmateriaal in en rond schrijnwerk appartement	Soepele silicone, mortel en rubber	-
