Asbestinventarisatetest

David Tenierslaan 10, 2840 Rumst

Attestnummer : 20260427-000252.000

Uitgegeven op : 27.04.2026

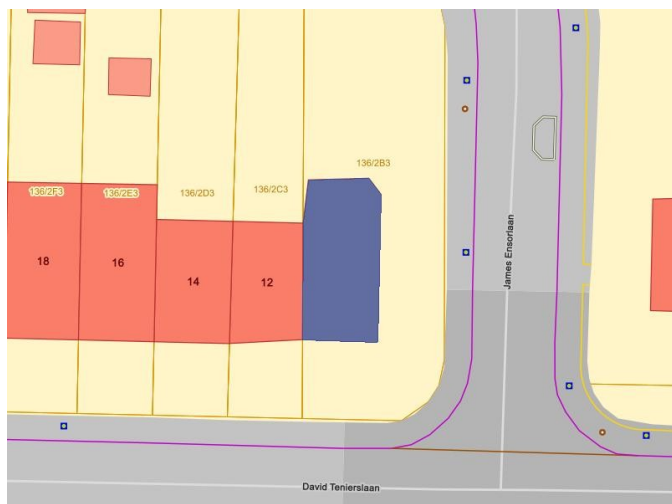
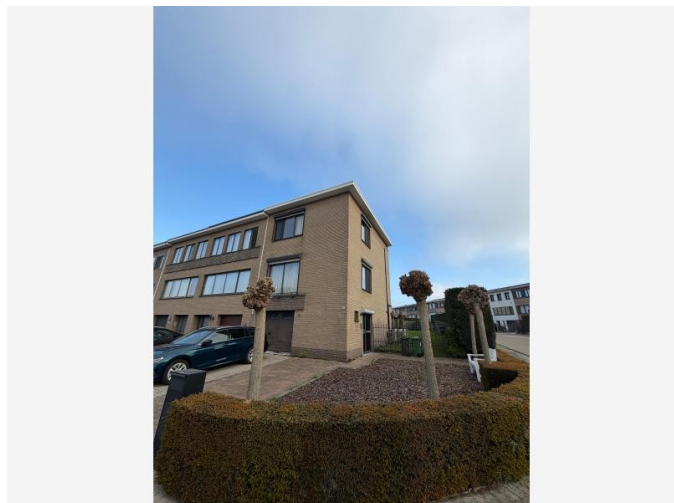
Zone 1: Woning

- 0 Asbestmaterialen
- 0 Beperkingen
- 0 Uitsluitingen
- 0 Roerende goederen
- 0 Puin, steenslag, (water)bodem
- 1 Advies
- 1 Geen asbest
