Asbestinventarisatetest

Steenwinkelstraat 137, 2627 Schelle

Attestnummer : 20260522-000377.000

Uitgegeven op : 22.05.2026

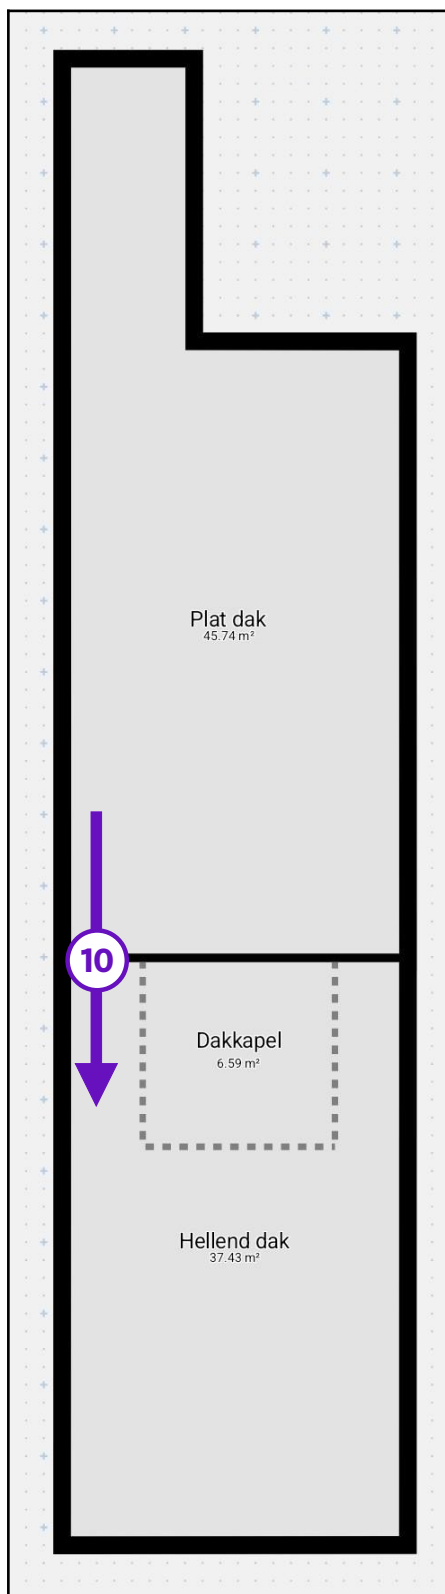
Plan 1.7: Daken

1. Dakkapel	Uitsluiting	-
-------------	-------------	---

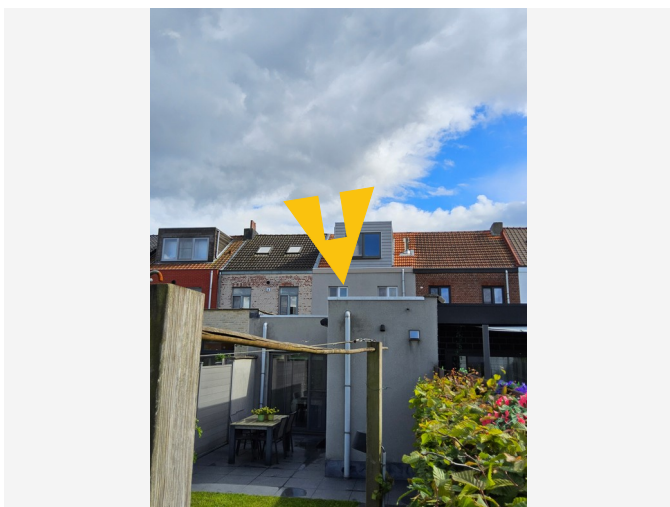
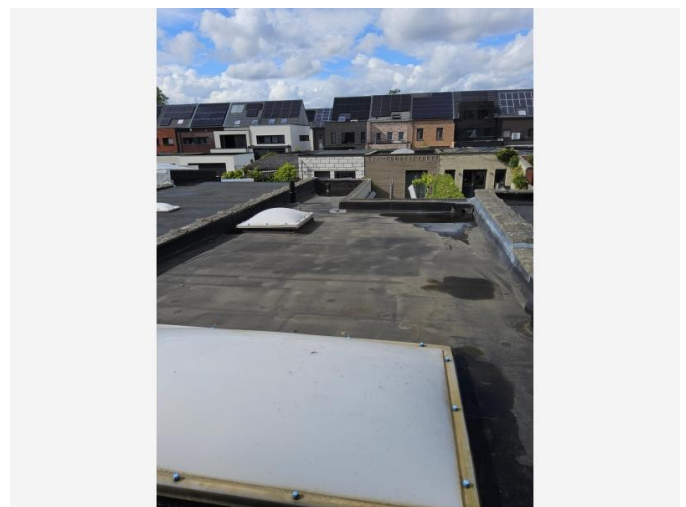
Beschrijving	Notitie	Terug te vinden op plannen
Fiche 7: Dakbedekking plat dak woning	EPDM	-
Fiche 8: Dakbedekking hellend dak woning	Klassieke dakpannen	-
Fiche 9: Onderdak hellend dak woning	Onder één van de dakpannen werd een soepel, niet-asbestverdacht damp scherm aangetroffen.	-
Fiche 10: Rookgaskanaal hellend dak woning	Vervaardigd uit RSV	Plan 1.7: Daken
Fiche 11: Stookketel	Vaillant Ecotec Plus	-
Fiche 12: Valse plafonds woning	Alle plafonds werden afgewerkt met niet-asbestverdachte gipskartonplaten.	-
Fiche 13: Afdichtingsmateriaal in en rond schrijnwerk woning	Soepele silicone en rubber	-
