Asbestinventarisatetest

Gendarmerielaan 16, 2850 Boom

Attestnummer : 20251211-000273.000

Uitgegeven op : 11.12.2025

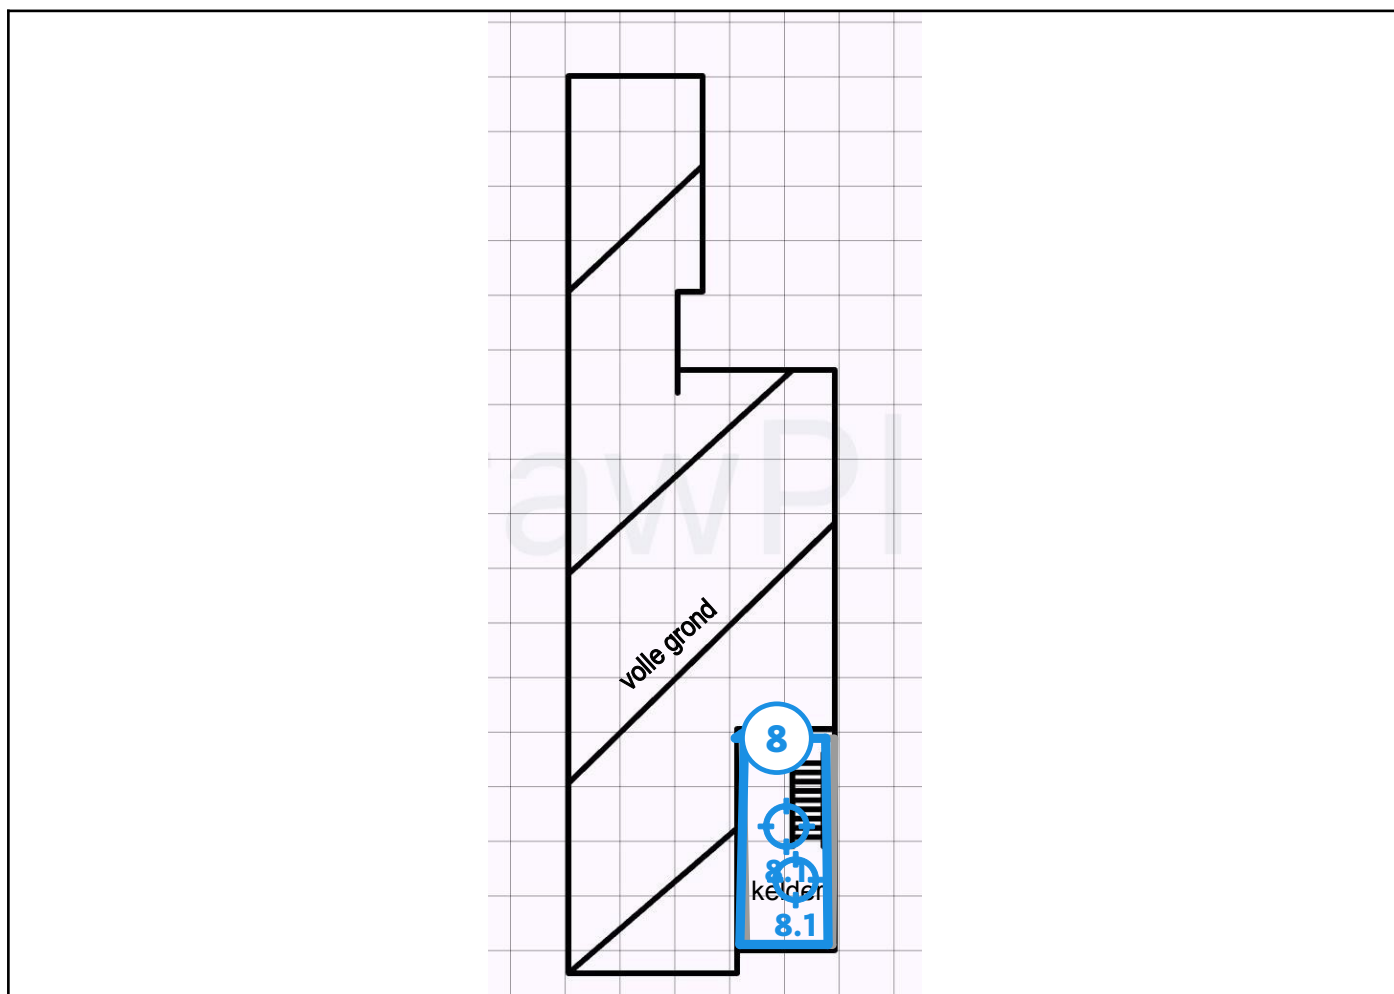
Plan 1.1: Kelder

Beschrijving	Type	Actie
8. Kelder - cementering - mengstaal	Geen asbest	-
8.1 Code: MM03	Mengmonster	-

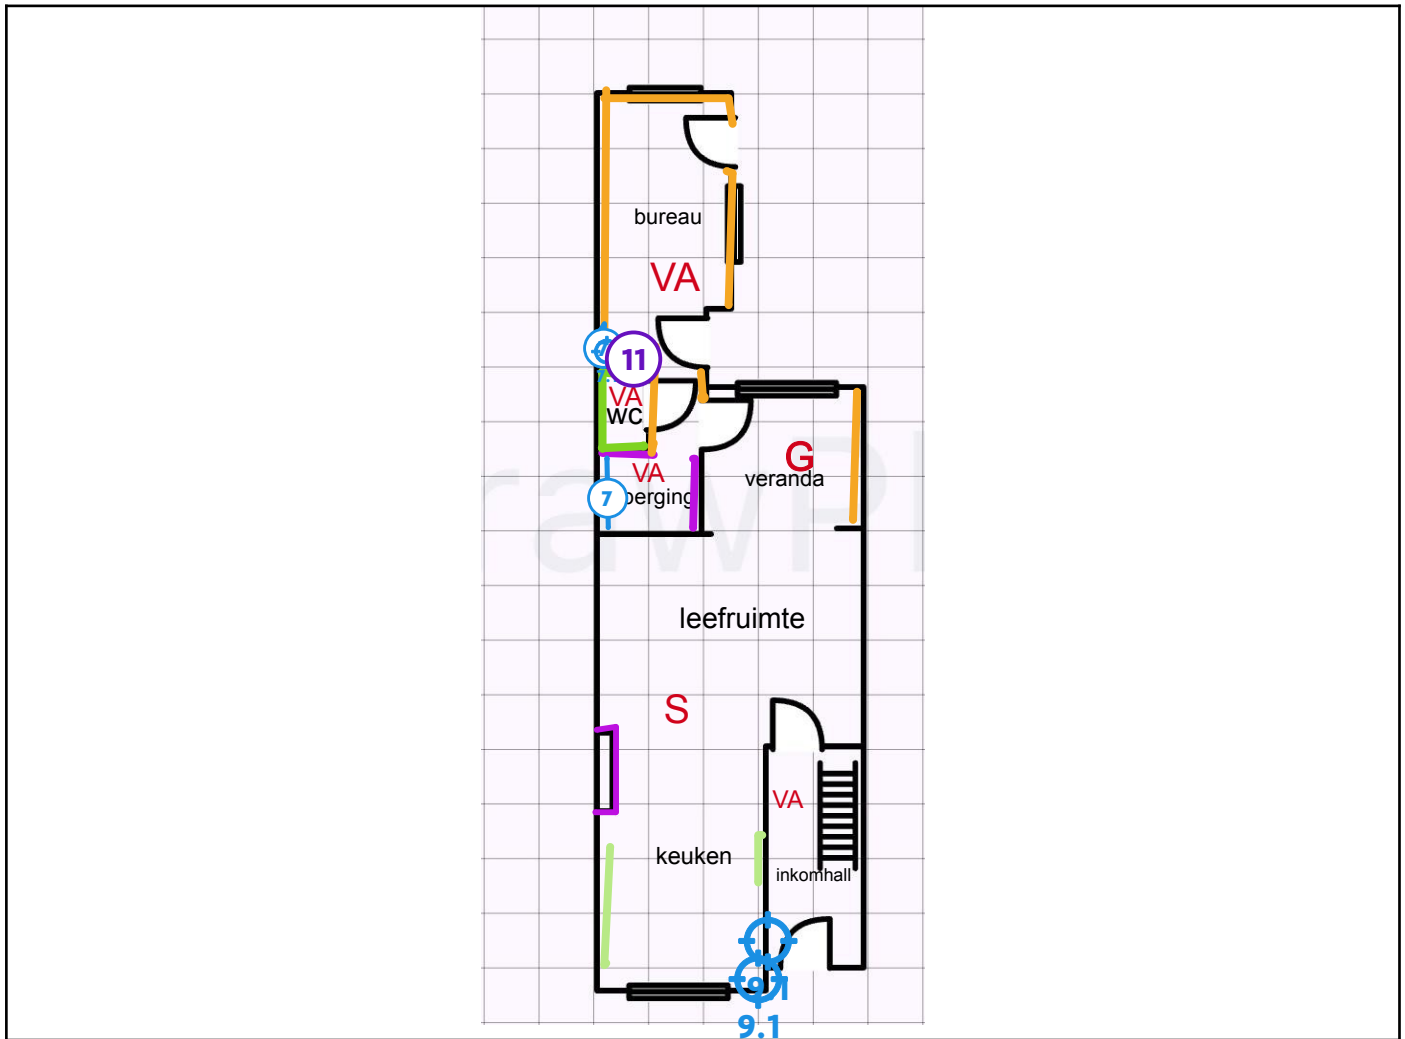
Plan 1.2: Gelijkvloers

Beschrijving	Type	Actie
7. Bureau / berging - cementering	Geen asbest	-
7.1 Code: MM02	Puntmonster	-
9. Pleisterwerk muren	Geen asbest	-
9.1 Code: MM01	Mengmonster	-
11. Verwarmingsketel (aardgas) geproduceerd na 2001	Overige ruimte of materiaal	-

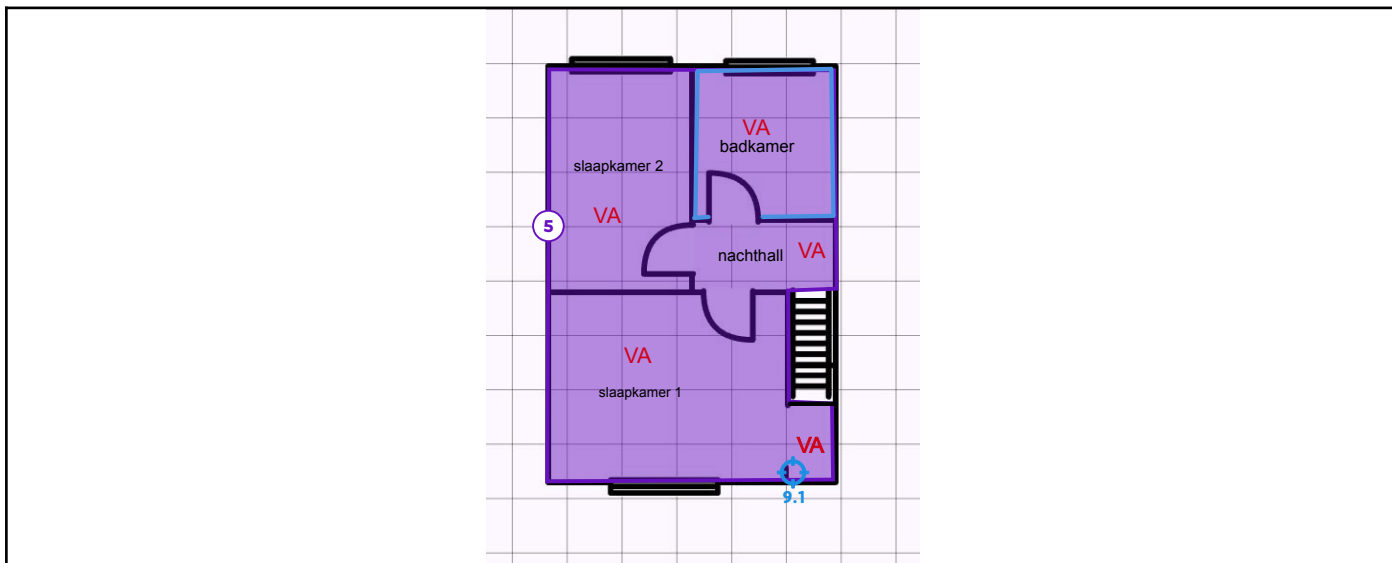
Plan 1.3: Eerste verdieping

Beschrijving	Type	Actie
5. laminaat en vloerzeil (onderliggende vloerbekledingen en lijmen)	Advies	-
9. Pleisterwerk muren	Geen asbest	-
9.1 Code: MM01	Mengmonster	-

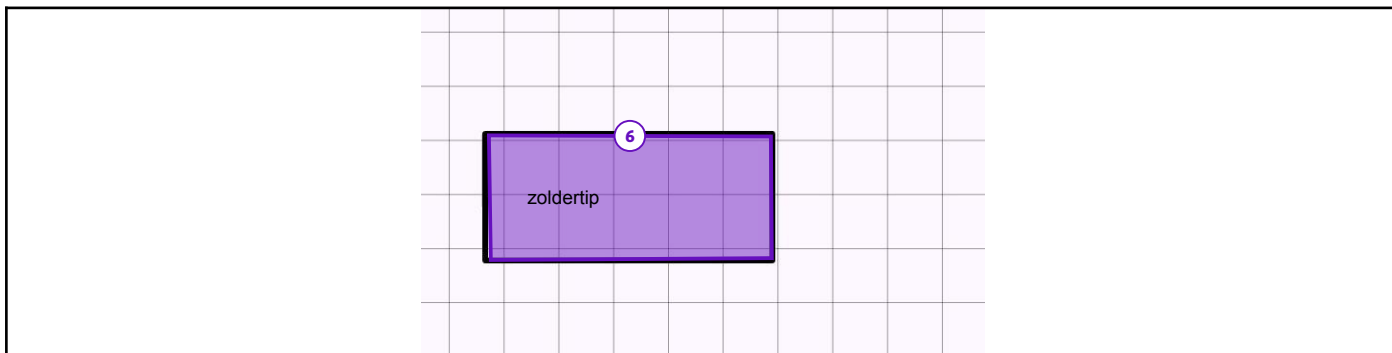
Plan 1.4: Zoldertip

Beschrijving	Type	Actie
6. Zoldertip	Advies	-

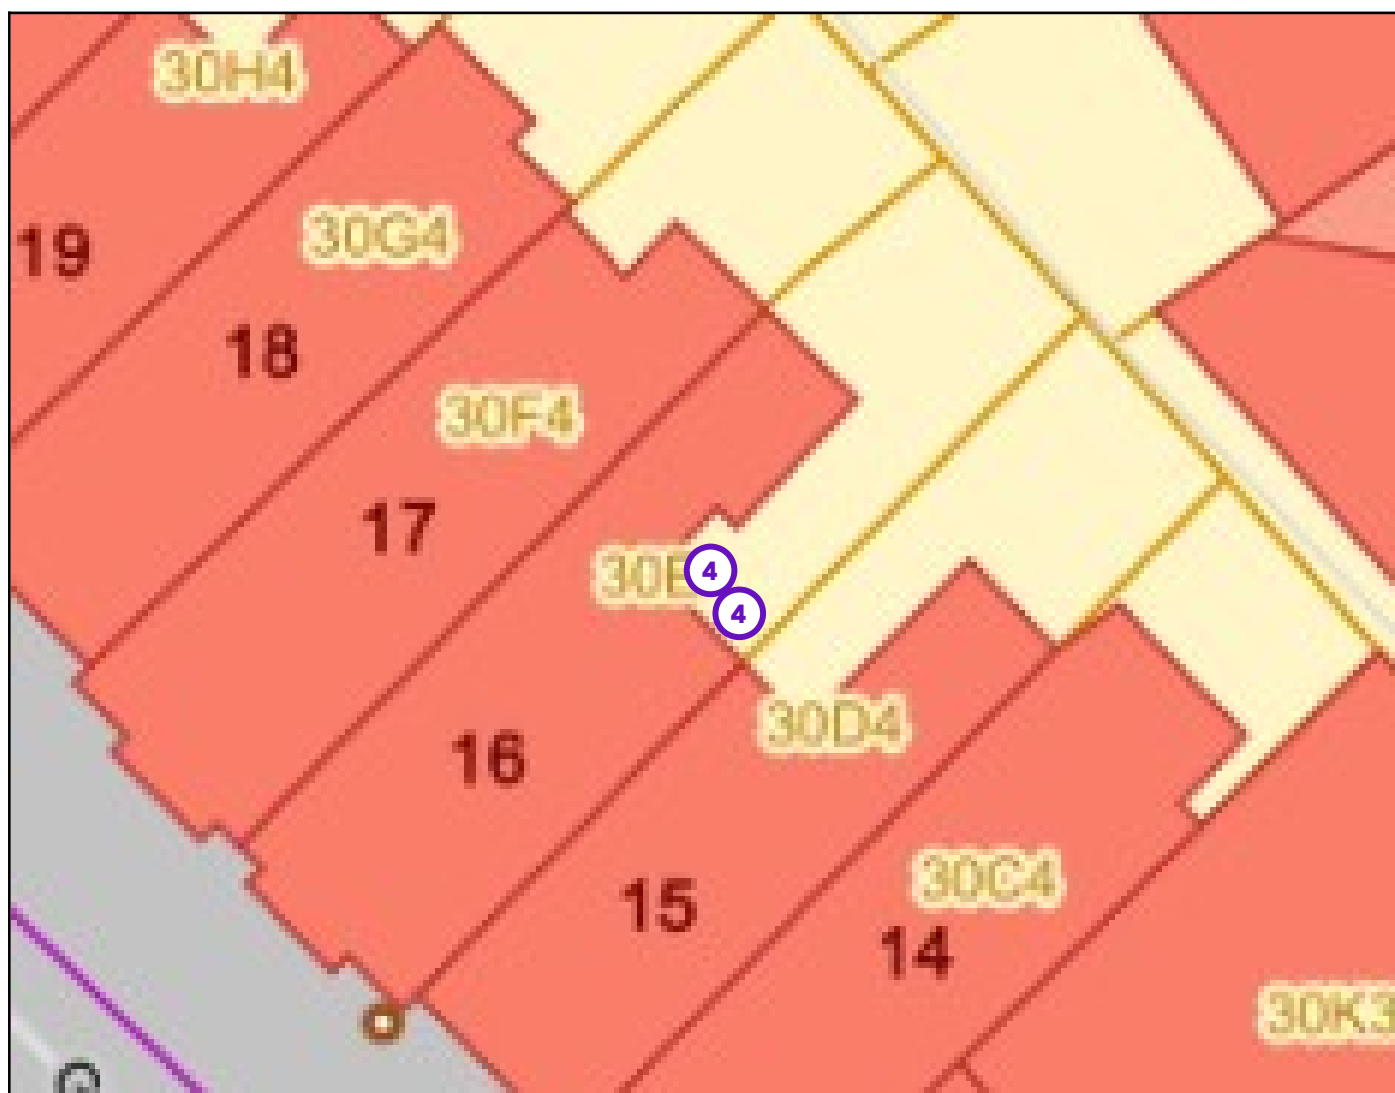
Plan 2.1: Vaststellingen buiten de constructies

Beschrijving	Type	Actie
4. Tuin - putten	Advies	-
