Asbestinventarisatetest

Nieuwstraat 19, 2620 Hemiksem

Attestnummer : 20251208-000193.000

Uitgegeven op : 08.12.2025

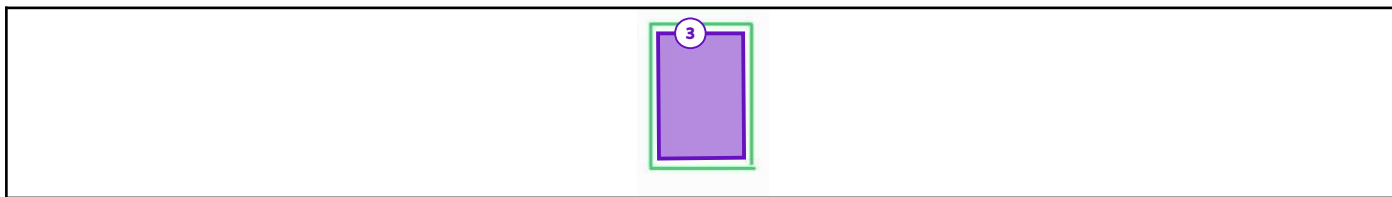
Plan 1.1: Kelder

Beschrijving	Type	Actie
3. Plafonds uit niet asbestverdacht materiaal	Advies	-

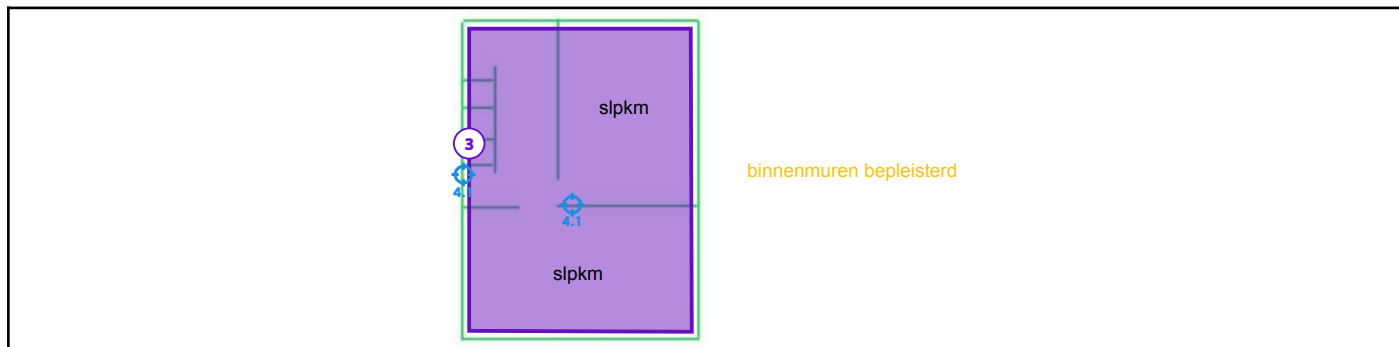
Plan 1.3: Verdiep

Beschrijving	Type	Actie
3. Plafonds uit niet asbestverdacht materiaal	Advies	-
4. Pleisterwerk muren	Geen asbest	-
4.1 Code: SN01	Mengmonster	-

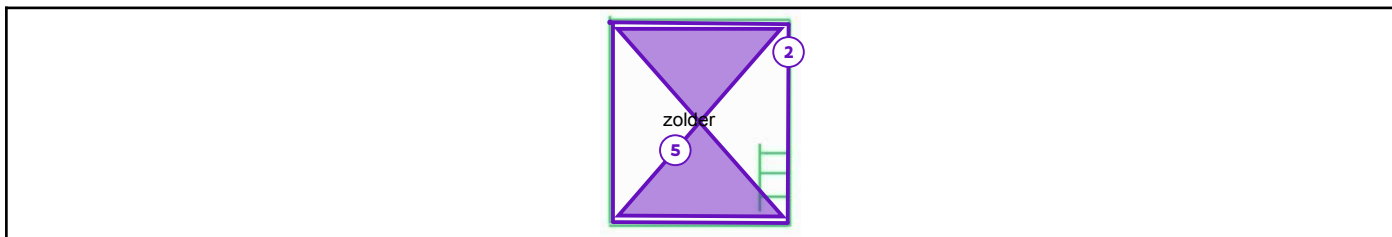
Plan 1.4: Zolder

Beschrijving	Type	Actie
2. Voorzet wanden	Advies	-
5. Materialen onder de dakbedekking (onderdak)	Overige ruimte of materiaal	-
