# Asbestinventarisatetest

Tuinwijk 40, 2840 Rumst

Attestnummer : 20260813-000331.000

**Asbestveilig** (maar niet asbestvrij)

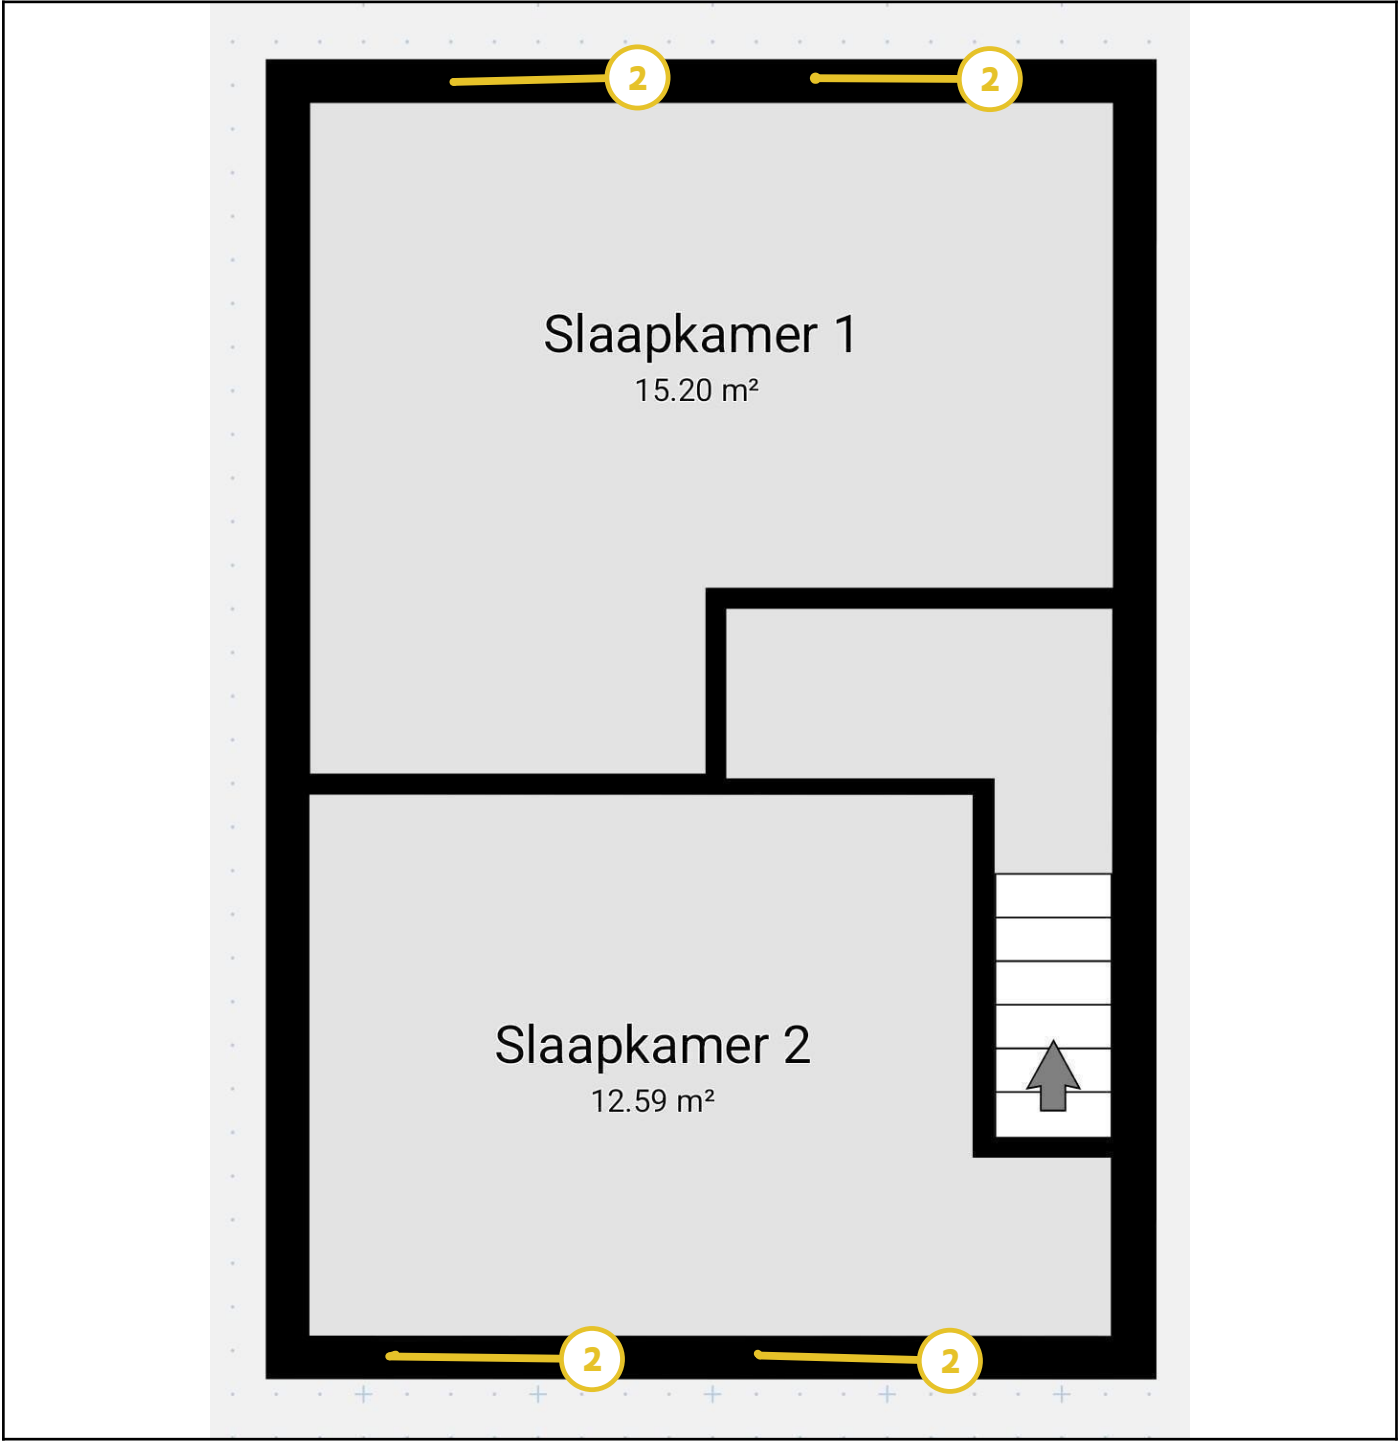
# Plan 1.11: Eerste verdieping

| Beschrijving | Type | Actie |
|---|---|---|
| 2. Vensterbanken slaapkamers | Asbestmateriaal | Zorgvuldig beheren |

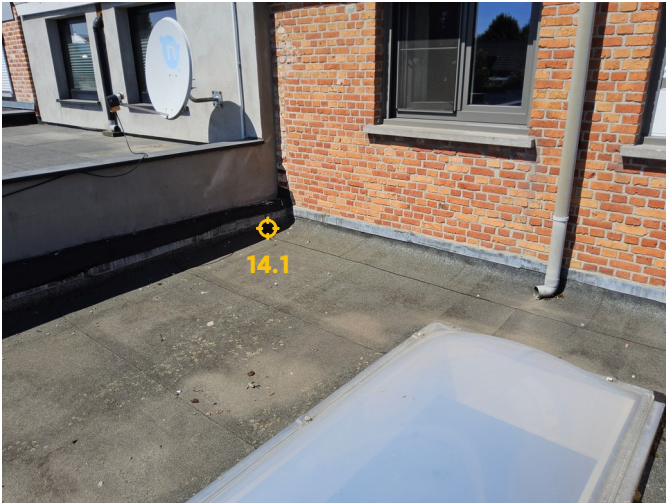
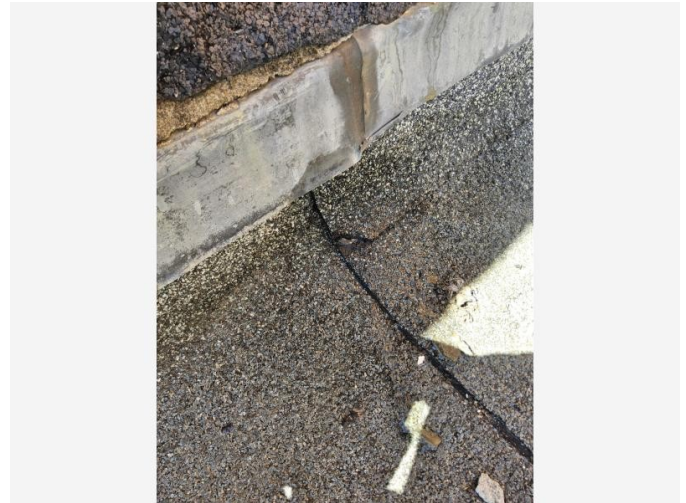
## Fiche 14: Roofing platte daken woning

Geen asbest

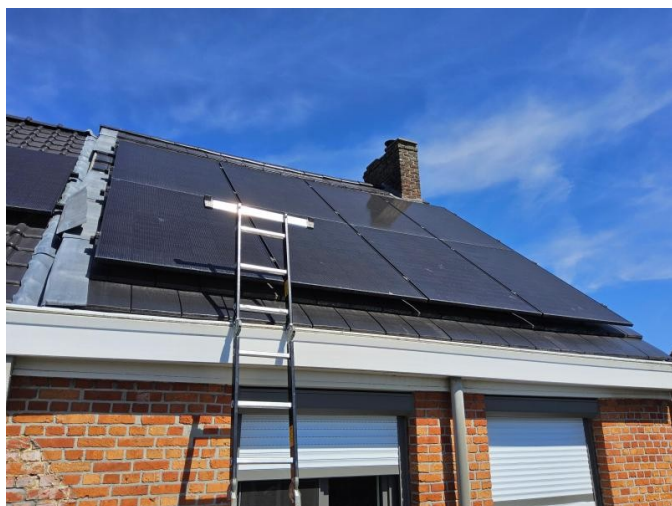
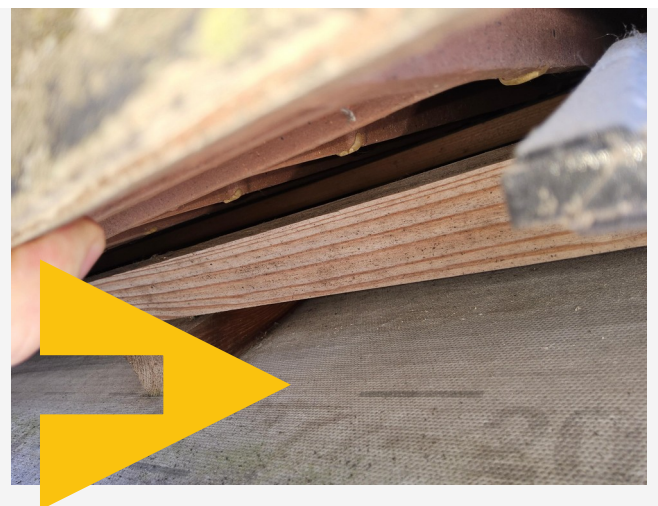
## Fiche 20: Onderdak hellend dak woning

| Beschrijving | Notitie | Terug te vinden op plannen |
|---|---|---|
| Fiche 20: Onderdak hellend dak woning | Beperkte inspectie mogelijk onder de dakpannen gelegen aan de dakrand. Onder deze dakpannen werd een niet-asbestverdachte folie aangetroffen. Geen verder onderzoek mogelijk binnen het kader van het niet-destructief onderzoek. | - |
