# Asbestinventarisatetest

Carillolei 36/A, 2630 Aartselaar

Attestnummer : **20260901-000437.000**

Uitgegeven op : **01.09.2026**

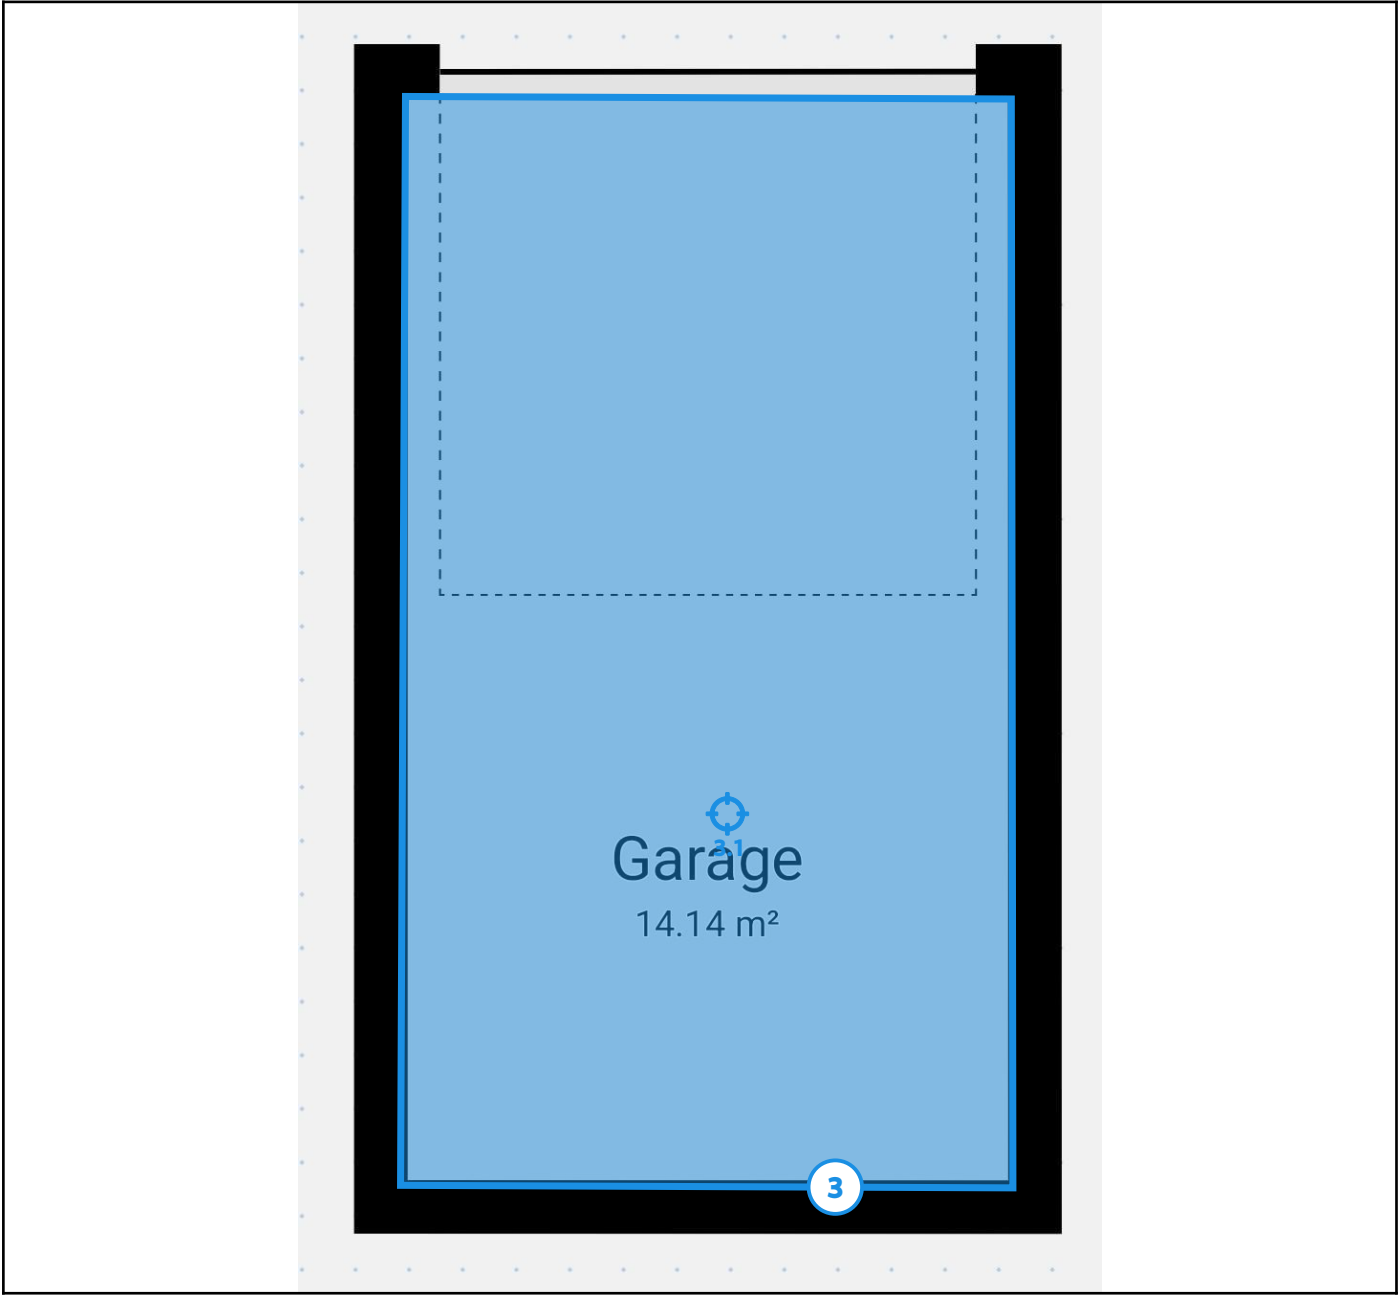
# Plan 1.4: Garage

| Beschrijving | Type | Actie |
|---|---|---|
| 2. Vloerzeil garage | Advies | - |

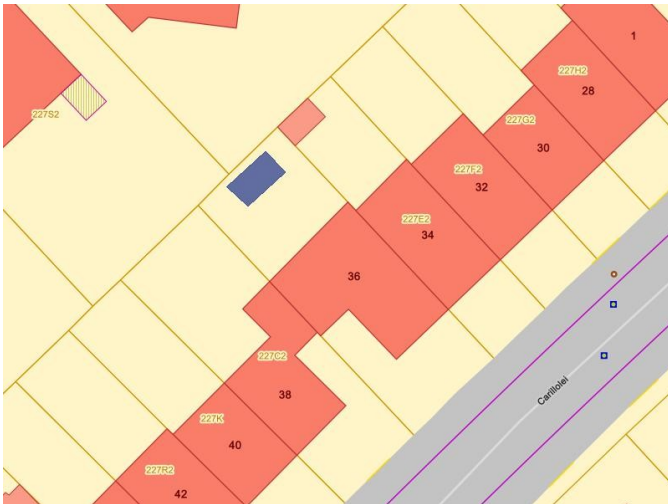
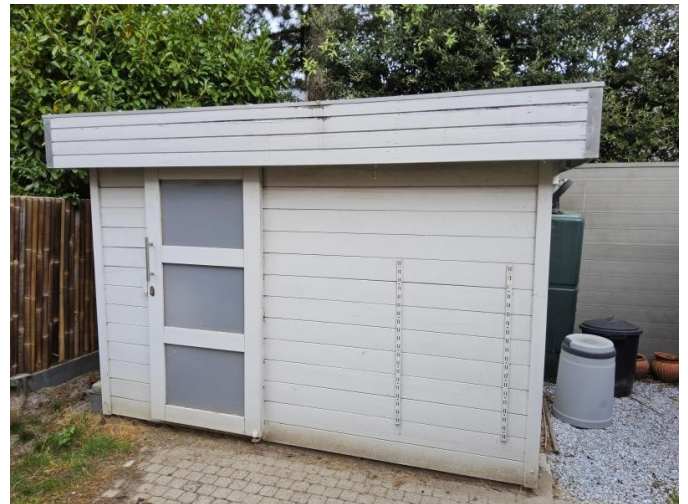
## Zone 2: Tuinhuis

- 0 Asbestmaterialen
- 0 Beperkingen
- 1 Uitsluiting
- 0 Roerende goederen
- 0 Puin, steenslag, (water)bodem
- 0 Adviezen
- 0 Geen asbest

| Beschrijving | Type | Actie |
|---|---|---|
| 1. Tuinhuis | Uitsluiting | - |
