# Asbestinventarisatetest

Tuinwijk 101, 2840 Rumst

Attestnummer : 20260928-000428.000

**Niet-asbestveilig**

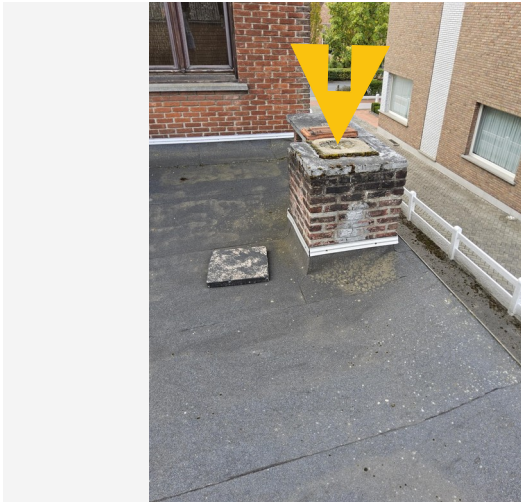
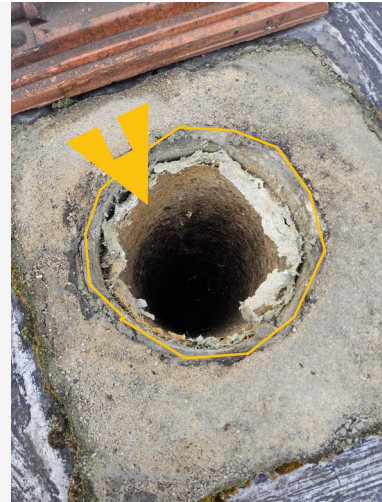
## Fiche 2: Rookgaskanaal plat dak (bedekt onder deksteen)

Asbestmateriaal

| Identificatiemethode | <p>De asbestdeskundige beoordeelt het materiaal als asbestverdacht en dus asbesthoudend, en dit zonder monstername.</p> <p>Motivatie: De opdrachtgever weigert om het materiaal te laten bemonsteren.</p> |

- Eenvoudige handelingen: mag via doe-het-zelf of door werknemer(s) met opleidingsattest eenvoudige handelingen  
Indien het materiaal niet beschadigd geraakt en men stofvorming vermijdt mag dit eventueel door een doe-het-zelf of werknemer(s) met opleidingsattest eenvoudige handelingen verwijderd worden. Dit is enkel mogelijk mits het nemen van de juiste voorzorgsmaatregelen, het gebruik van de nodige PBM's (een aansluitend stofmasker beschermingsklasse FFP3, wegwerphandschoenen, een wegwerpoverall (Cat. III, Type 5 en 6) en afspoelbare schoenen) en mits het materiaal goed bevochtigd of gefixeerd wordt tijdens de verwijdering. De doe-het-zelf dient de koker(s) met handgereedschap los te wrikken of uit te breken. Het afval dient hermetisch afgesloten en dubbel verpakt afgevoerd te worden naar een recyclingpark of kan opgehaald worden door een geregistreerde asbestinzamelaar. Bij verwijdering door een aannemer of erkend asbestverwijderaar staat die zelf in voor het correct afvoeren van het asbestafval.

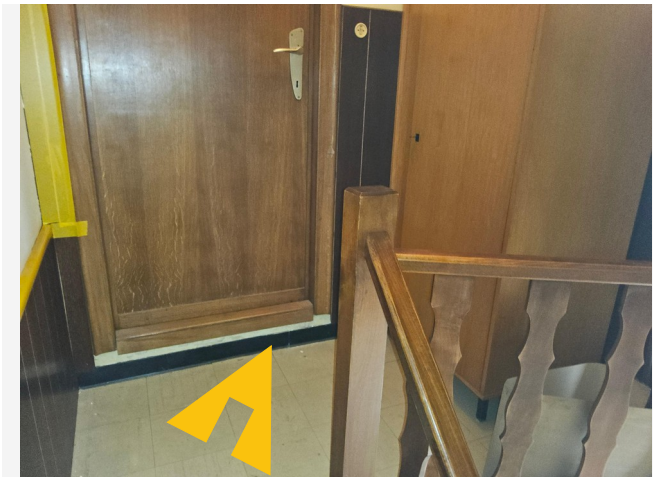
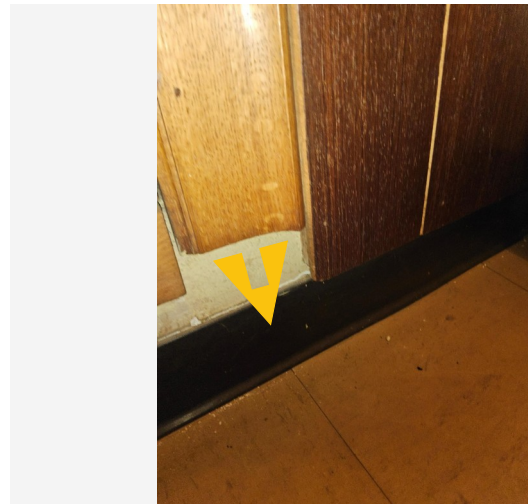
| Identificatiemethode | <p>De asbestdeskundige beoordeelt het materiaal als asbestverdacht en dus asbesthoudend, en dit zonder monsternamen.</p> <p>Motivatie: De materialen behoren niet toe aan de eigenaar voor wie de asbestdeskundige de asbestinventaris uitvoert.</p> |

| Opmerking | Mogelijks ook een zwarte asbesthoudende lijmlaag achter deze plinten. |

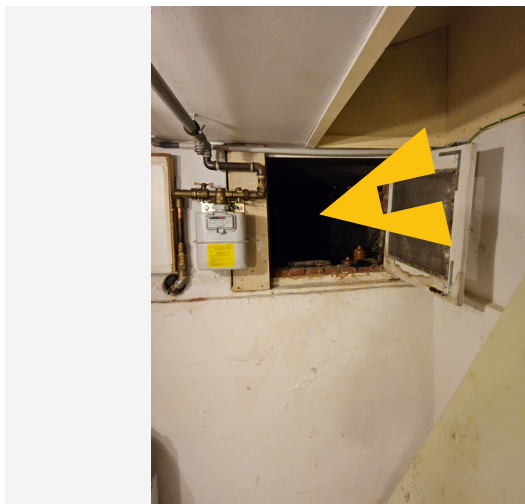
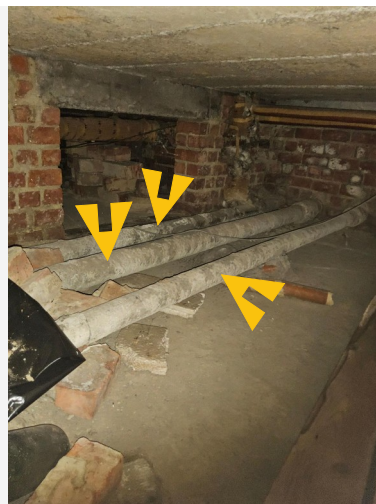
| Opmerking | Naar alle waarschijnlijkheid eigendom van de een nutsbedrijf. Omvang niet vast te stellen. Waarschijnlijk lopen deze kokers verder door tot aan de straat. |

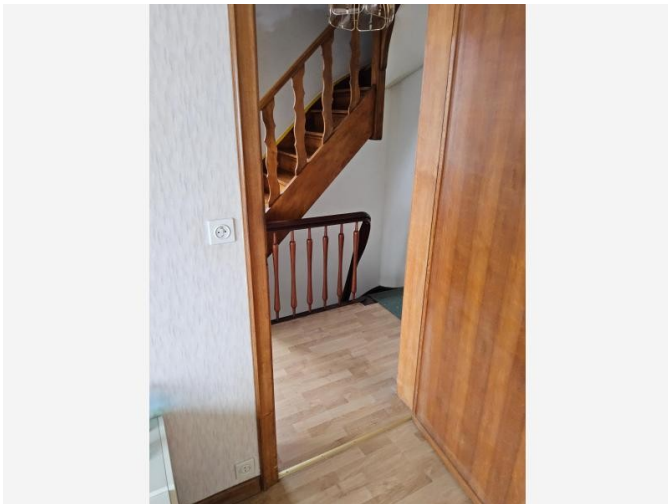
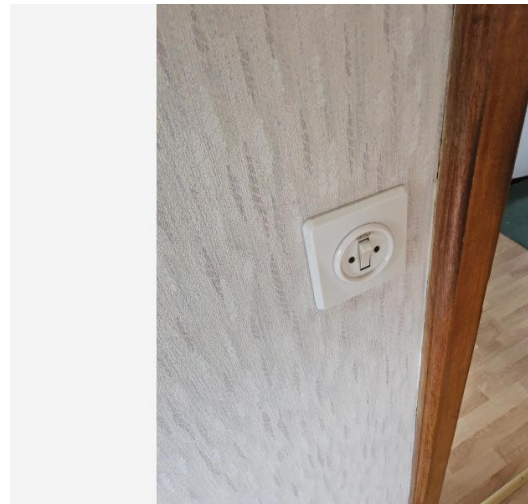
| Identificatiemethode | <p>De asbestdeskundige beoordeelt het materiaal als asbestverdacht en dus asbesthoudend, en dit zonder monstername.</p> <p>Motivatie: De monstername brengt andere schade aan dan schade die inherent is aan de monstername.</p> |

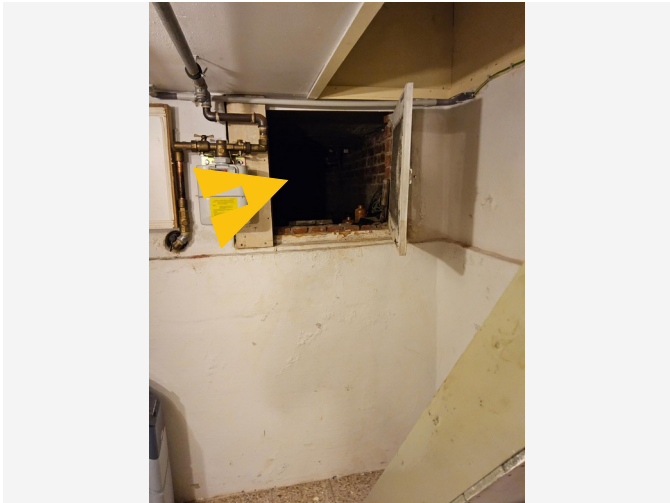
Situeringsfoto

**Reden:** Het onderzoek kan niet uitgevoerd worden binnen de bepalingen van de Welzijnswet

**Uitleg van de asbestdeskundige:** Hoogte circa 80 cm. Slechts een zeer beperkte inspectie van de kruipkelders mogelijk vanuit de toegangsluiken in de kelder.

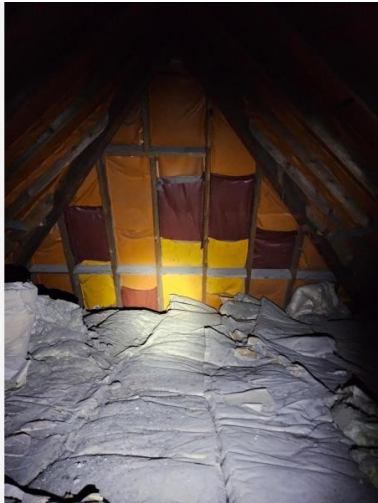
*Situeringsfoto*

**Reden:** Het onderzoek kan niet uitgevoerd worden binnen de bepalingen van de Welzijnswet

**Uitleg van de asbestdeskundige:** Geen veilige vloer aanwezig. Slechts een zeer beperkte inspectie mogelijk vanuit het toegangsluik.

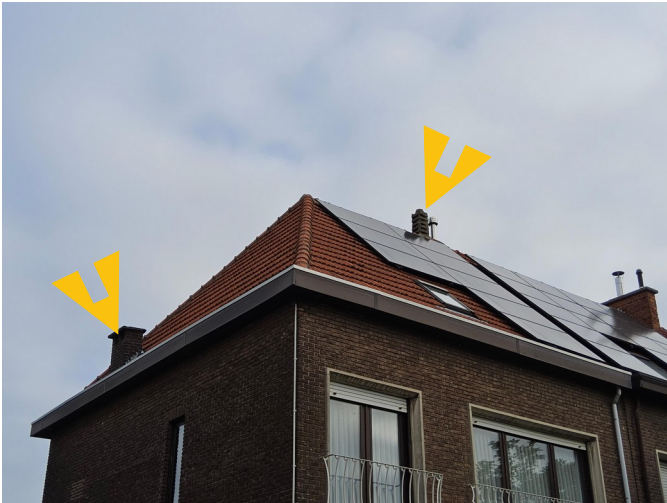
*Situeringsfoto*

**Reden:** Het te onderzoeken materiaal situeert zich hoger dan 3,50 m te rekenen vanaf een veilige ondergrond

**Uitleg van de asbestdeskundige:** Hoogte circa 8 meter. Slechts een beperkte inspectie mogelijk vanop afstand.

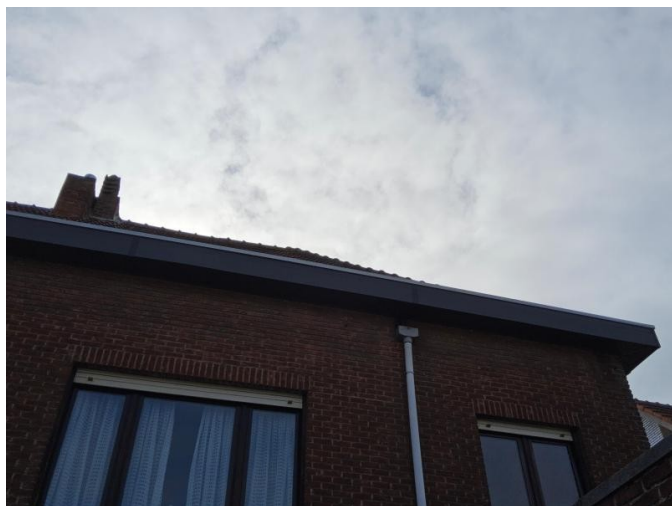
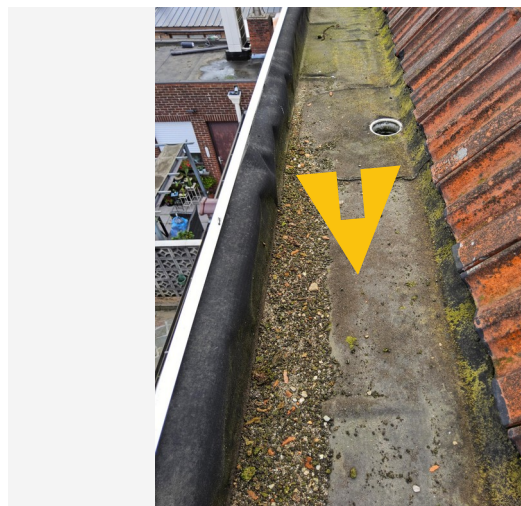
EPDM

| Basis voor advies | De asbestdeskundige beoordeelt het materiaal als niet-asbestverdacht. |

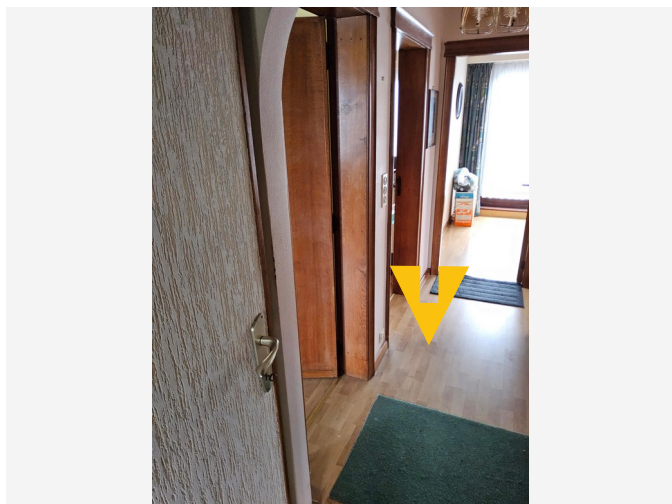
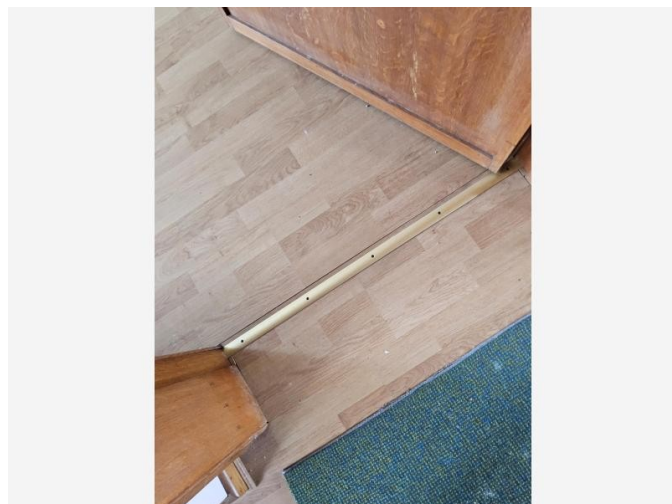
Niet-asbestverdachte laminaat. Geen onderzoek van de onderliggende lagen mogelijk binnen het kader van het niet-destructief onderzoek.

| Basis voor advies | De asbestdeskundige beoordeelt het materiaal als niet-asbestverdacht. |

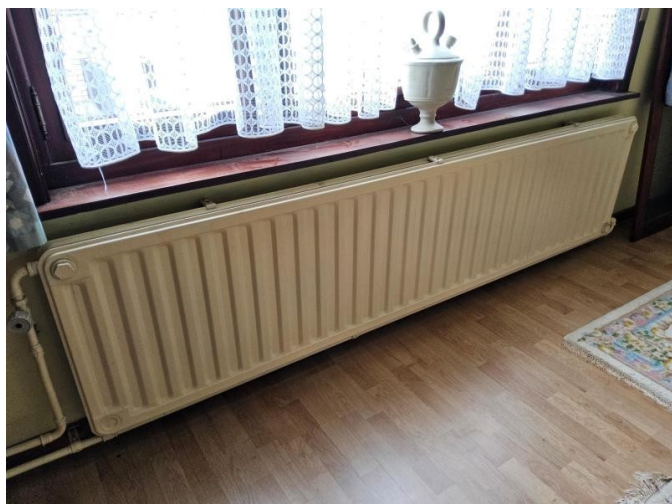
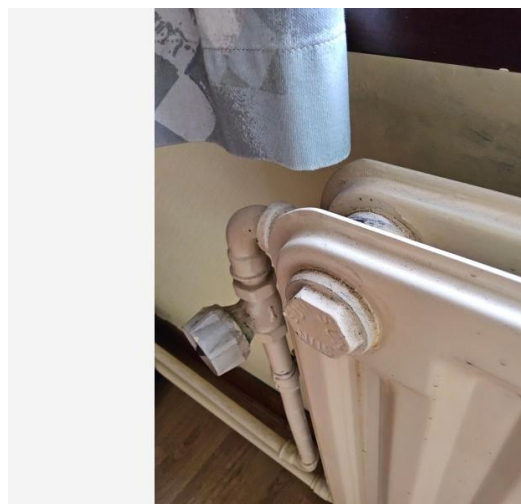
## Fiche 17: Pakkingen en dichtingen oude radiatoren woning

De pakkingen en dichtingen in deze radiatoren kunnen asbest bevatten. Dit kan niet met zekerheid worden vastgesteld binnen het kader van het niet-destructief onderzoek.

| Basis voor advies | De asbestdeskundige beoordeelt het materiaal als asbesthoudend op basis van een beoordeling met het blote oog. |

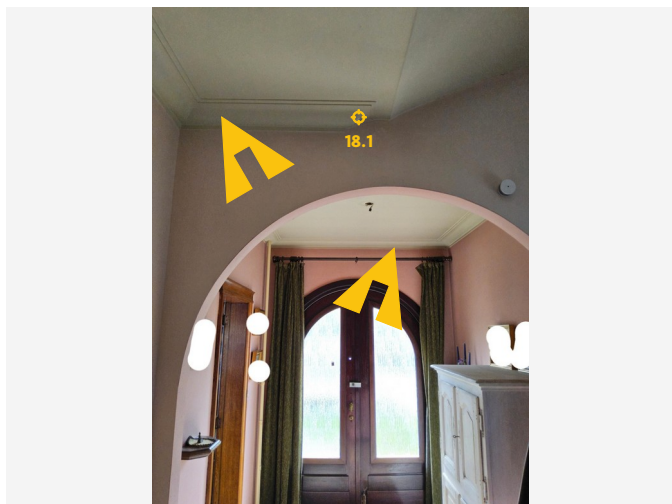
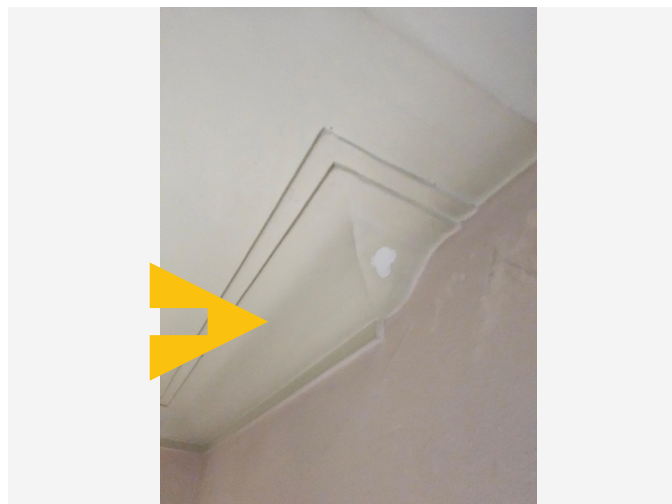
| Beschrijving | Kroonlijsten inkomhal en woonkamer |

Geen asbest

| # | Type | Referentie | Resultaat |
|---|---|---|---|
| 18.1 | Puntmonster | 2.2 | Geen asbest |

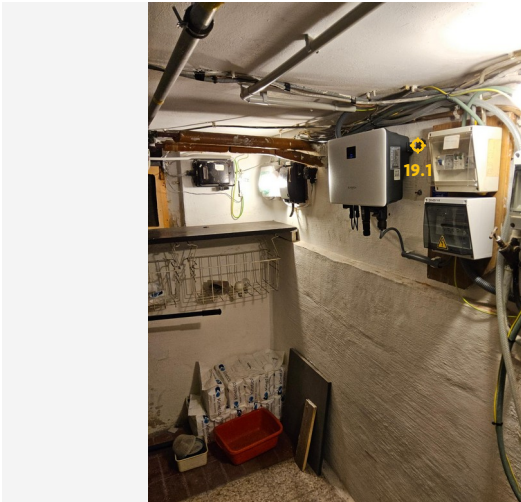
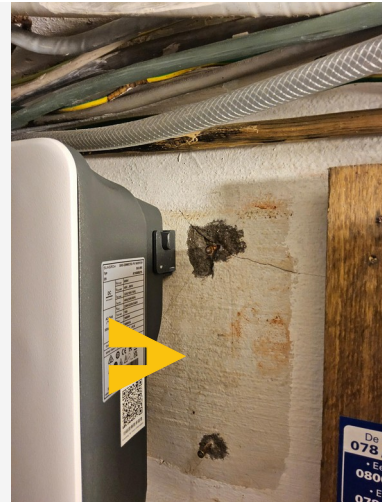
## Fiche 19: Cementering binnenwanden stookplaats en kelder

Geen asbest

| # | Type | Referentie | Resultaat |
|---|---|---|---|
| 19.1 | Mengmonster | 1.2 | Geen asbest |

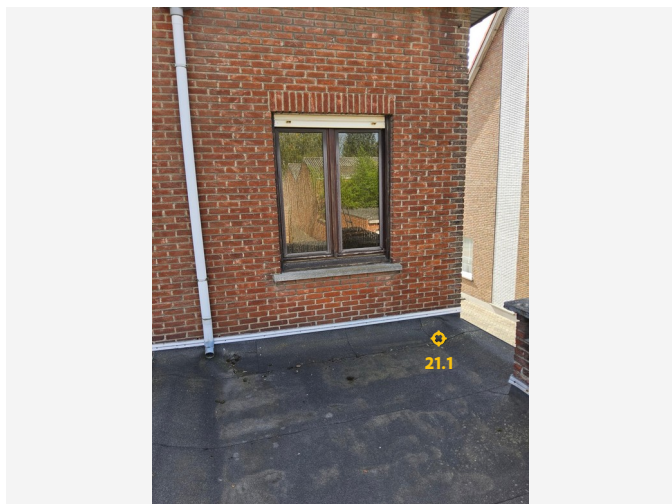
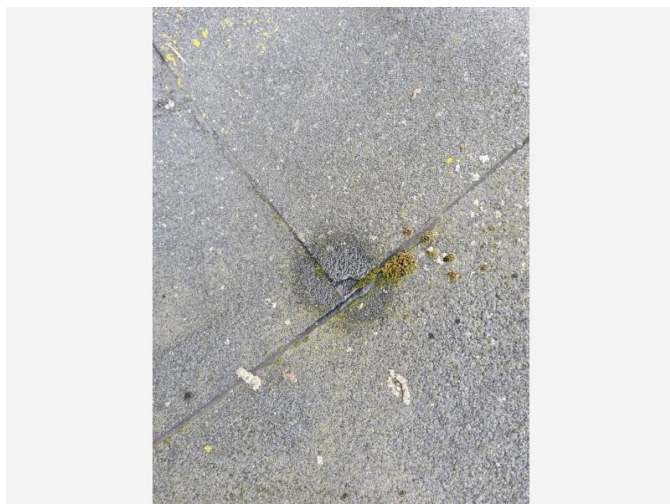
## Fiche 21: Roofing plat dak woning

Geen asbest

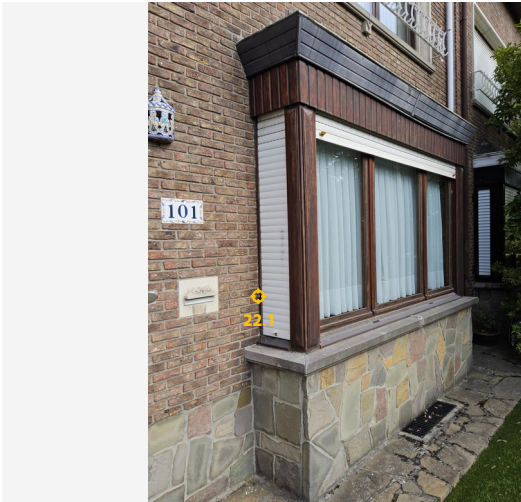
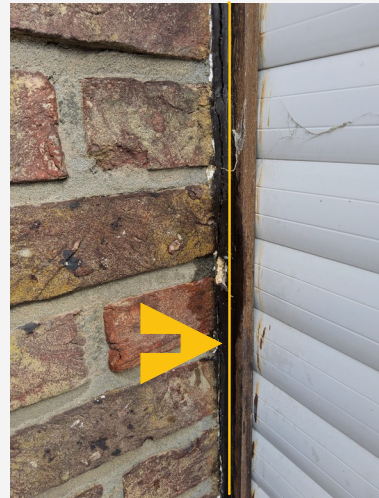
## Fiche 22: Afdichtingsmateriaal rond buitenschrijnwerk woning

Geen asbest

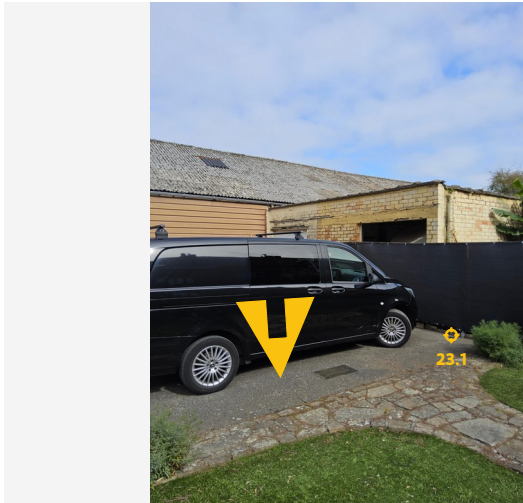
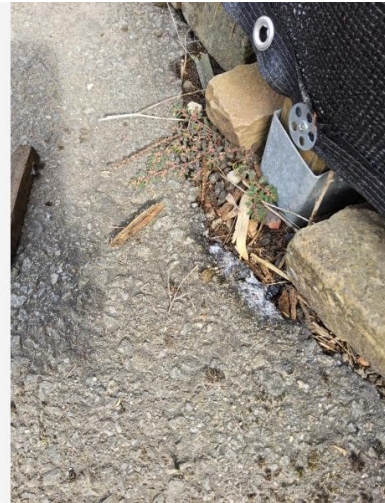
## Fiche 23: Asfalt oprit

Geen asbest

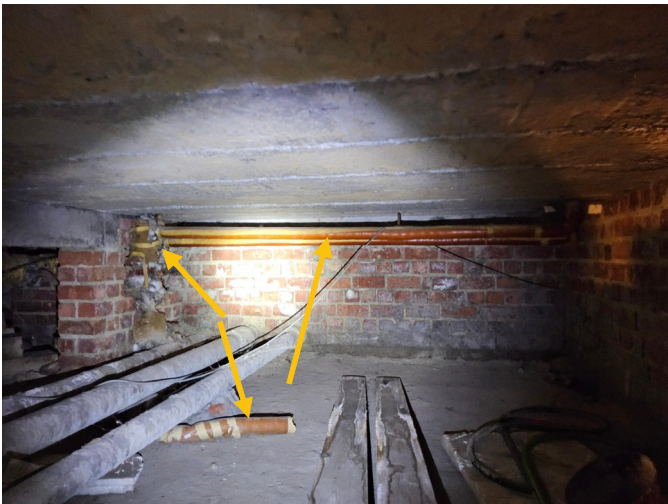
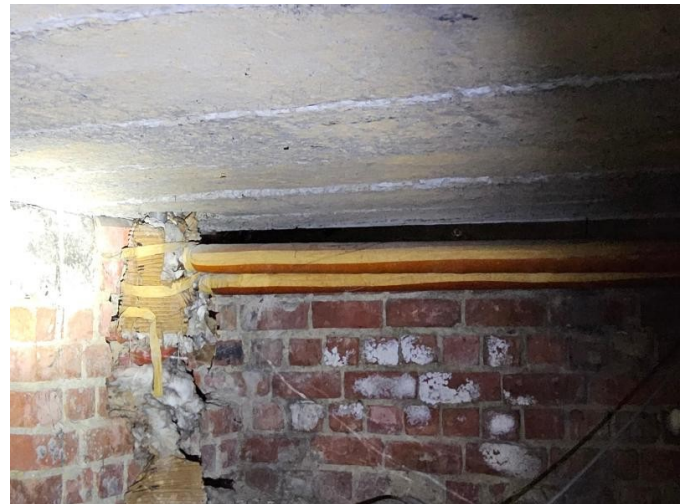
## Fiche 32: Leidingisolatie kruipkelder

| Beschrijving | Notitie | Terug te vinden op plannen |
|---|---|---|
| Fiche 32: Leidingisolatie kruipkelder | Vervaardigd uit niet-asbestverdachte kunststof en isolerende wol. Geen leidingisolatie met gips aangetroffen. | - |
