## Keuringsverslag van een elektrische laagspanning- en zeer lage spanningsinstallatie

Datum keuring: 15/10/2022

Straatnaam	Hollebeekstraat
Huisnummer	94
Busnummer	
Postcode	2840
Gemeente	Rumst
Land	België

Controlebezoek van een oude huishoudelijke elektrische installatie van een wooneenheid bij verkoop op vraag van de verkoper volgens (KB 08/09/2019) - AREI Boek 1- 8.4.2. en 8.2.1. en 4.2.4.3.

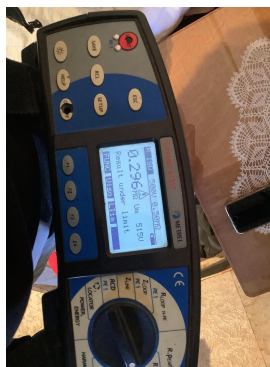
Ri algemeen: 0,296 MΩ

NOK

12.01 De waarde van de isolatieweerstand van één of meerdere stroombanen is kleiner dan 0,5M ohm (Boek 1 Onderafdeling 6.4.5.1.)

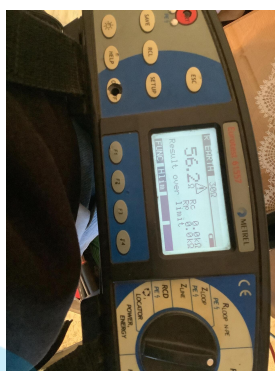
Aardelektrode: Verticaal of schuin in de grond gedreven baren, pennen of geleiders

RE: 56,2 Ω

NOK

12.04 De spreidingsweerstand is groter dan 30 ohm en kleiner dan 100 ohm, maar bijkomende voorwaarden inzake differentieelschakelaars zijn niet vervuld. Aarding bij voorkeur te realiseren kleiner dan 30 ohm. (Boek 1 Onderafdeling 4.2.3.2. en 5.4.2.1.)
