ELEKTRISCHE INSTALLATIES OP LAAGSPANNING EN OP ZEER LAGE SPANNING (Boek 1 - KB 08/09/2019)

Plaats controle:	Kapelstraat 132, 2840 RUMST		
EAN-code installatie:	541 448 820 048 086 170		
Tarief teller(s):	Slimme (digitale) meter	Private HS-cabine:	Neen
Nummer teller(s):	1SAG3100700307	DNB:	Fluvius
Index teller(s):	1389-938-0-0	Type lokaal:	Gesloten woning
Type installatie:	Wooneenheid

Overeenkomstig de voorschriften van Boek 1 – Installaties op laagspanning en op zeer lage spanning – Interne procedure QPRO/ELE/001			
Type controle:	Controlebezoek verkoop oude huishoudelijke installatie (8.4.2)		
Datum uitvoering:	<input checked="" type="checkbox"/> Vóór 01/10/1981	<input type="checkbox"/> Na 01/10/1981 en vóór 01/06/2020	<input type="checkbox"/> Na 01/06/2020
Nota's:	Zie rubriek "VASTSTELLINGEN - Opmerkingen"		
Afwijkingen (Deel 8):	Toegepast		
Herkeuring op verslag:	/

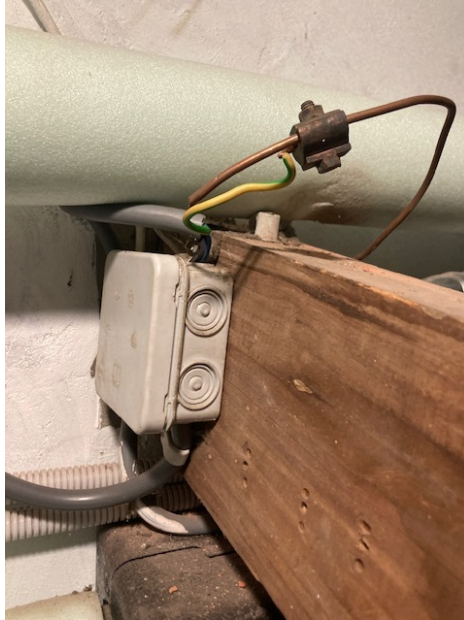
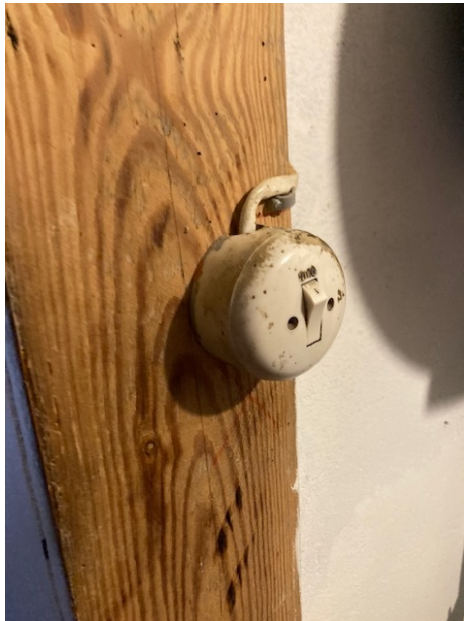
Vereenvoudigd situatieplan of foto/schema van de (elektrische) installatie:

Bord bij teller: Penautomaat: 4x16 + 5x20A

Bord bij boiler gelijkvloers achter: Penautomaat: 2x6A + 2x16A
