# Asbestinventarisatetest

Acacialaan 15, 2850 Boom

Attestnummer : 20250716-000140.000

**Niet-asbestveilig**

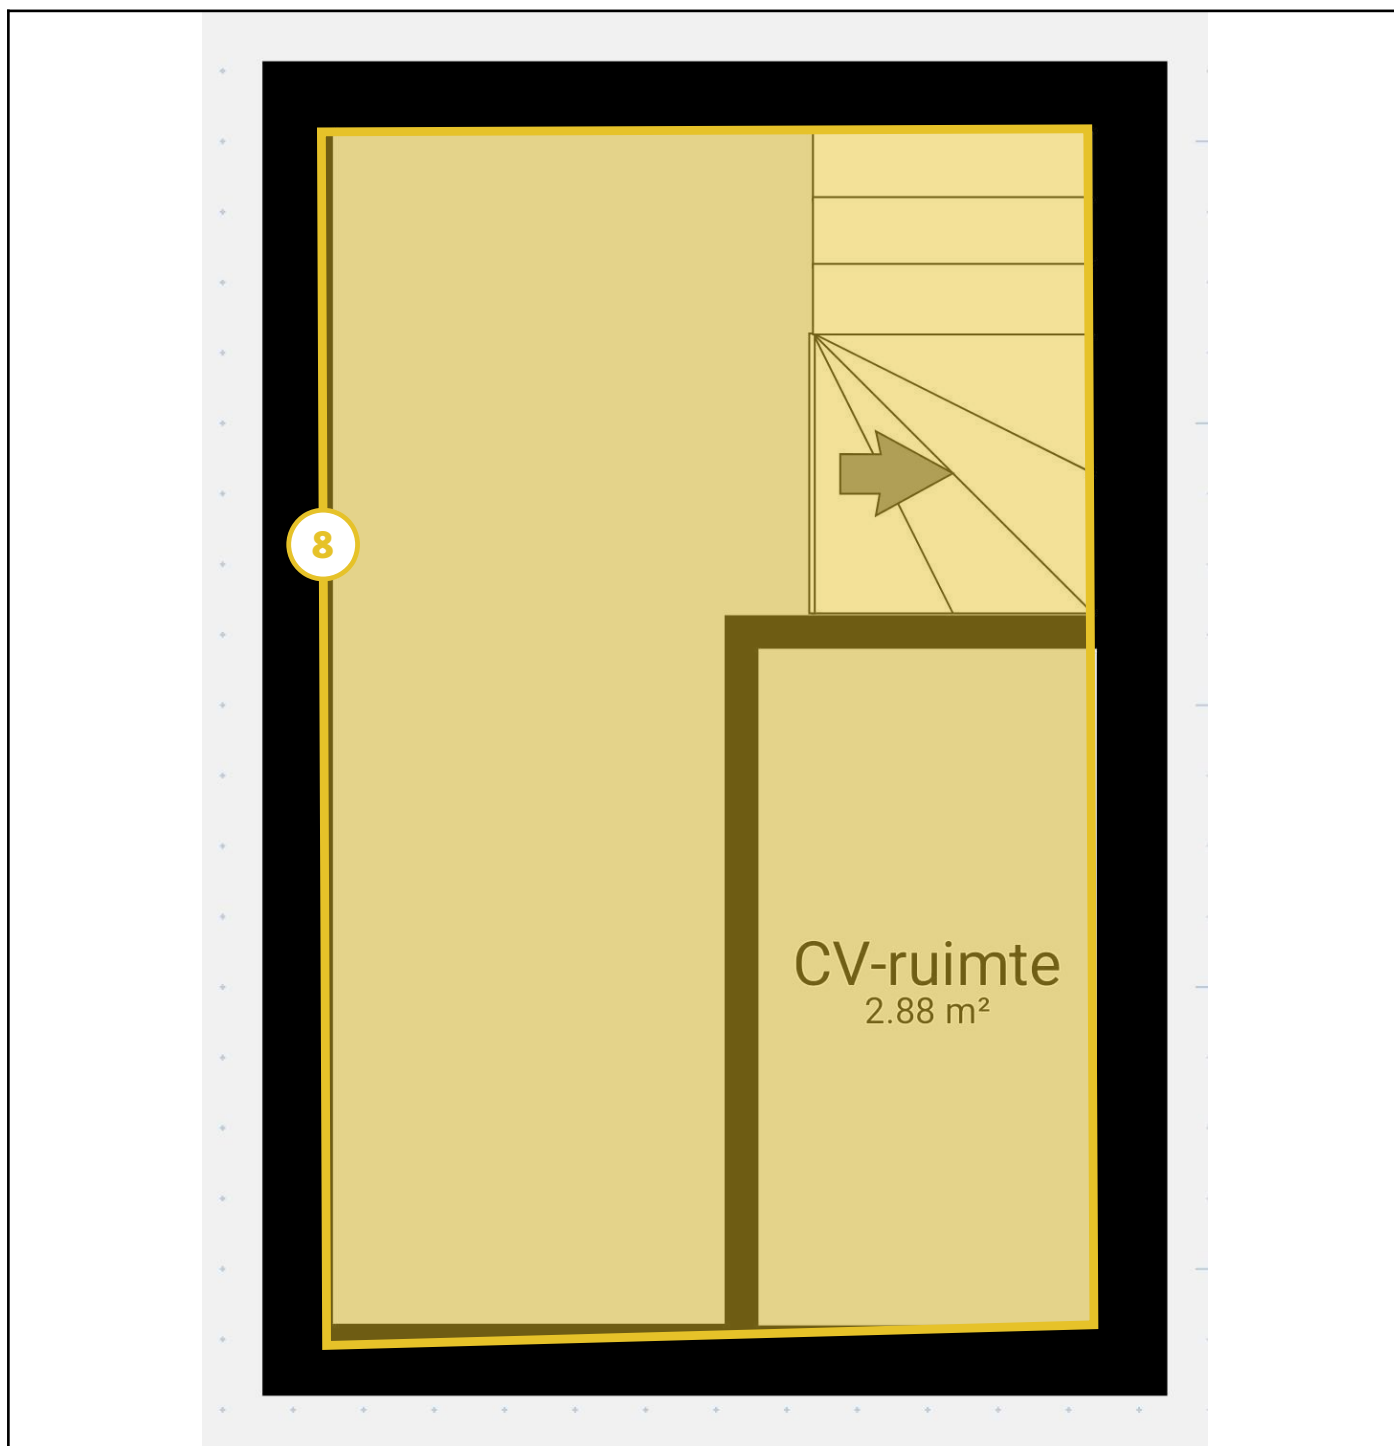
## Plan 1.3: Kelder

| Beschrijving | Type | Actie |
|---|---|---|
| 8. Bakeliet elektrische installaties woning en garage | Asbestmateriaal | Zorgvuldig beheren |

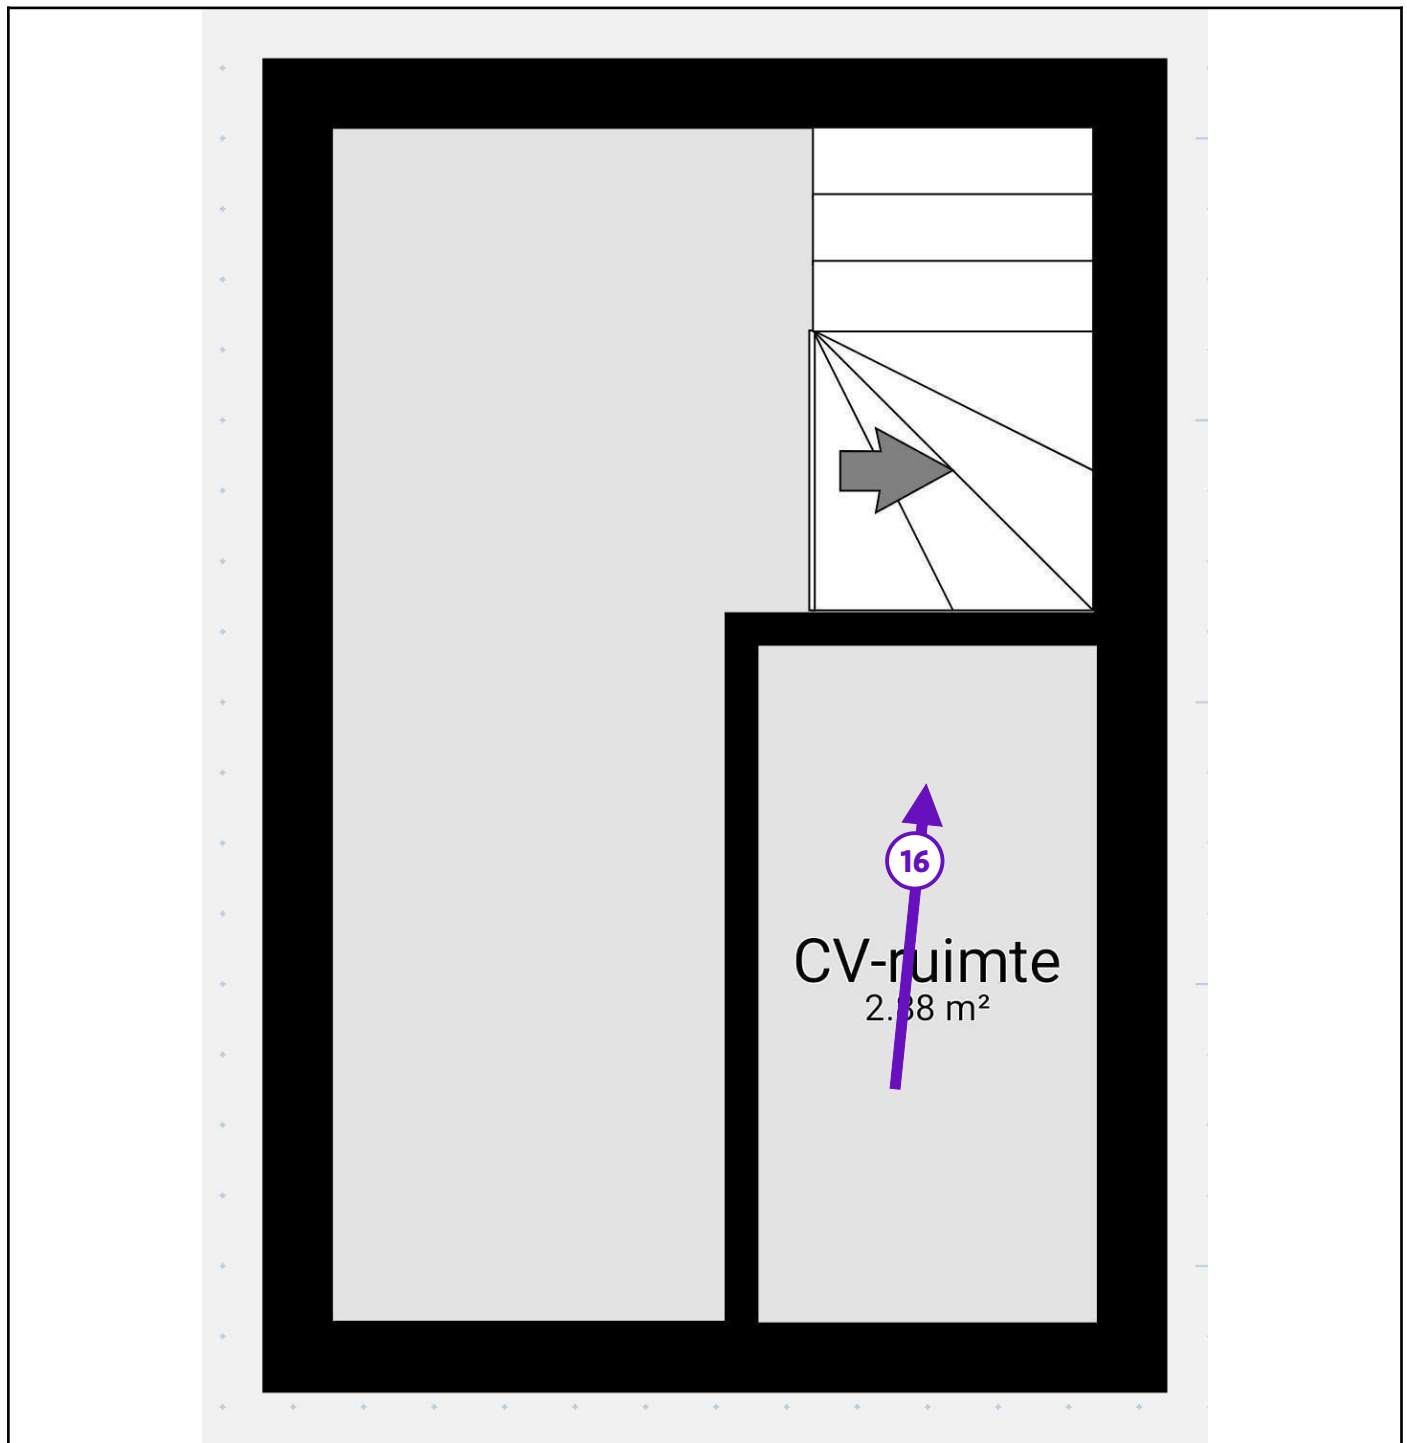
## Plan 1.5: Kelder

| Beschrijving | Type | Actie |
|---|---|---|
| 16. Verwarmingsketel kelder | Advies | - |

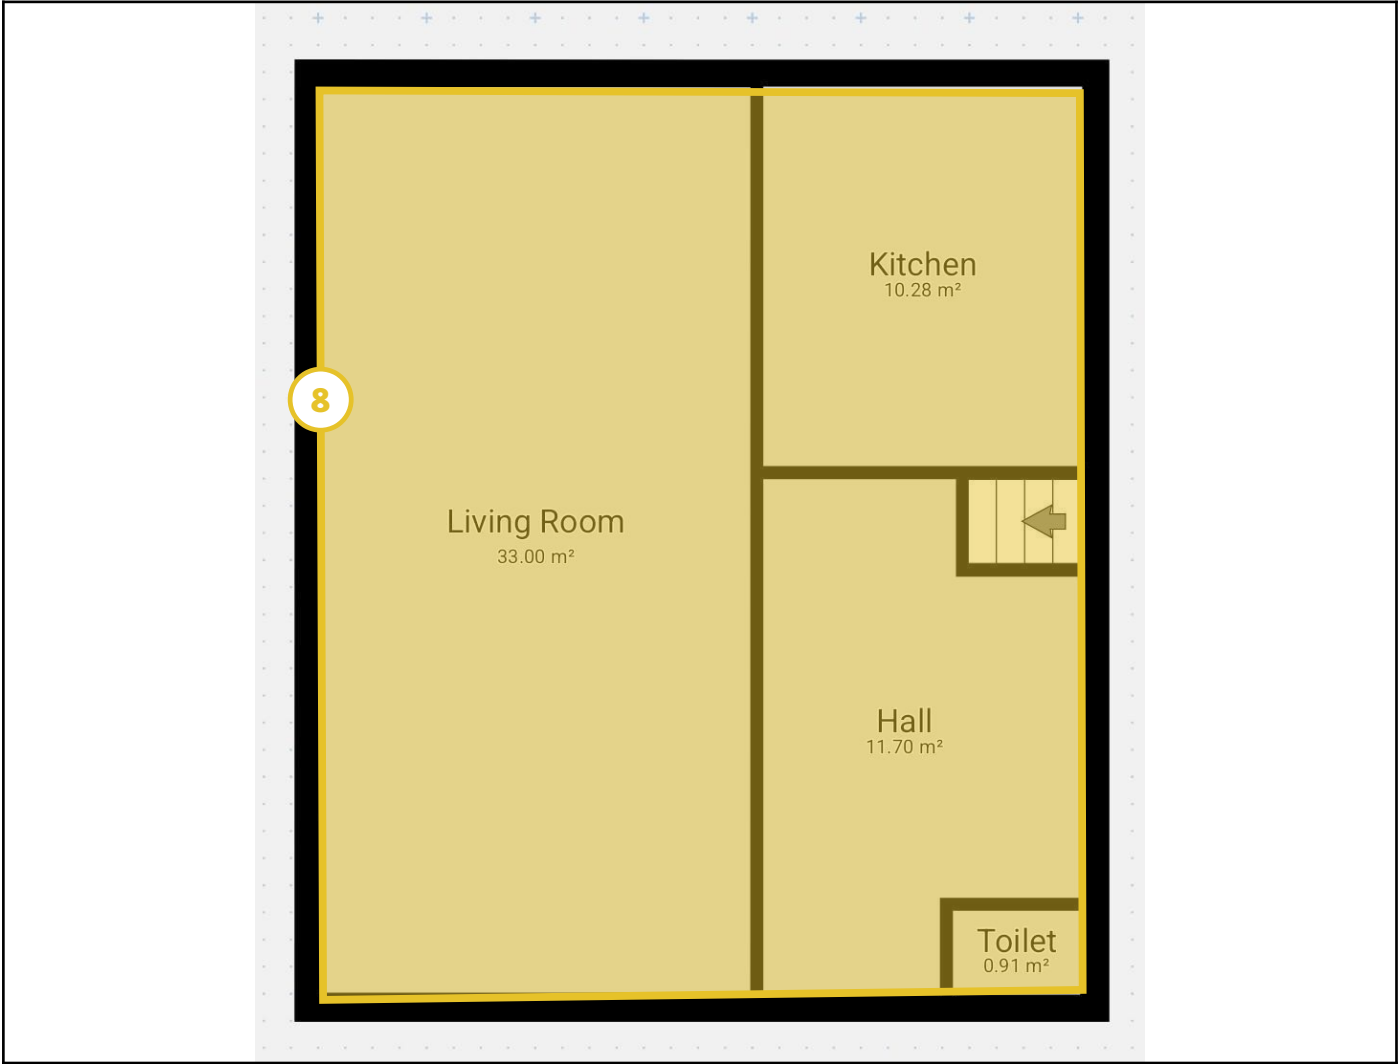
# Plan 1.9: Gelijkvloers

| Beschrijving | Type | Actie |
|---|---|---|
| 8. Bakeliet elektrische installaties woning en garage | Asbestmateriaal | Zorgvuldig beheren |

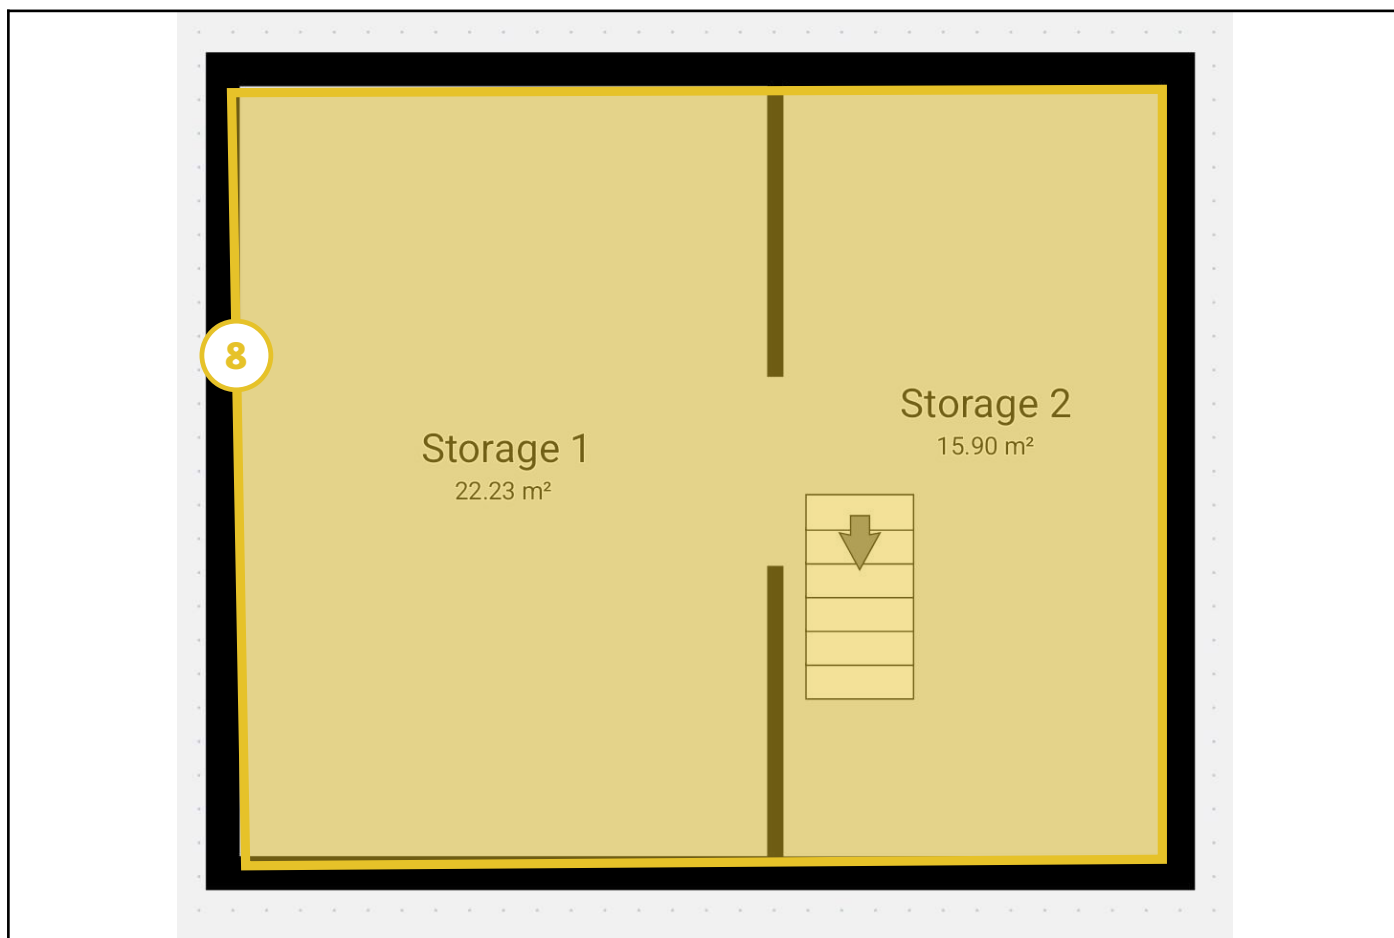
## Plan 1.15: Zolder

| Beschrijving | Type | Actie |
|---|---|---|
| 8. Bakeliet elektrische installaties woning en garage | Asbestmateriaal | Zorgvuldig beheren |

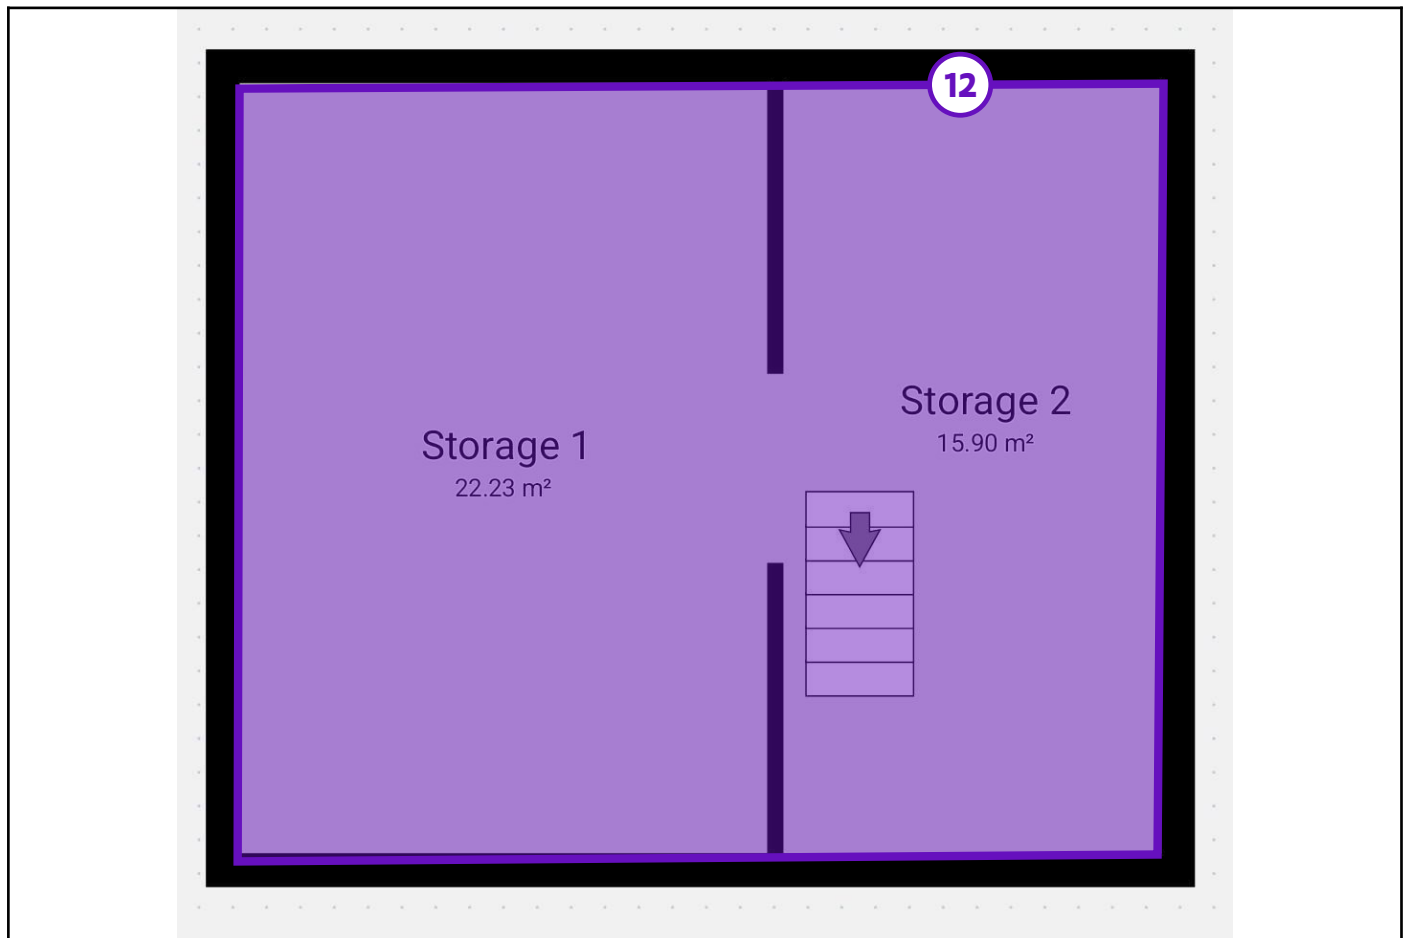
## Plan 1.16: Zolder

| Beschrijving | Type | Actie |
|---|---|---|
| 12. Vloerzeilen zolder | Advies | - |

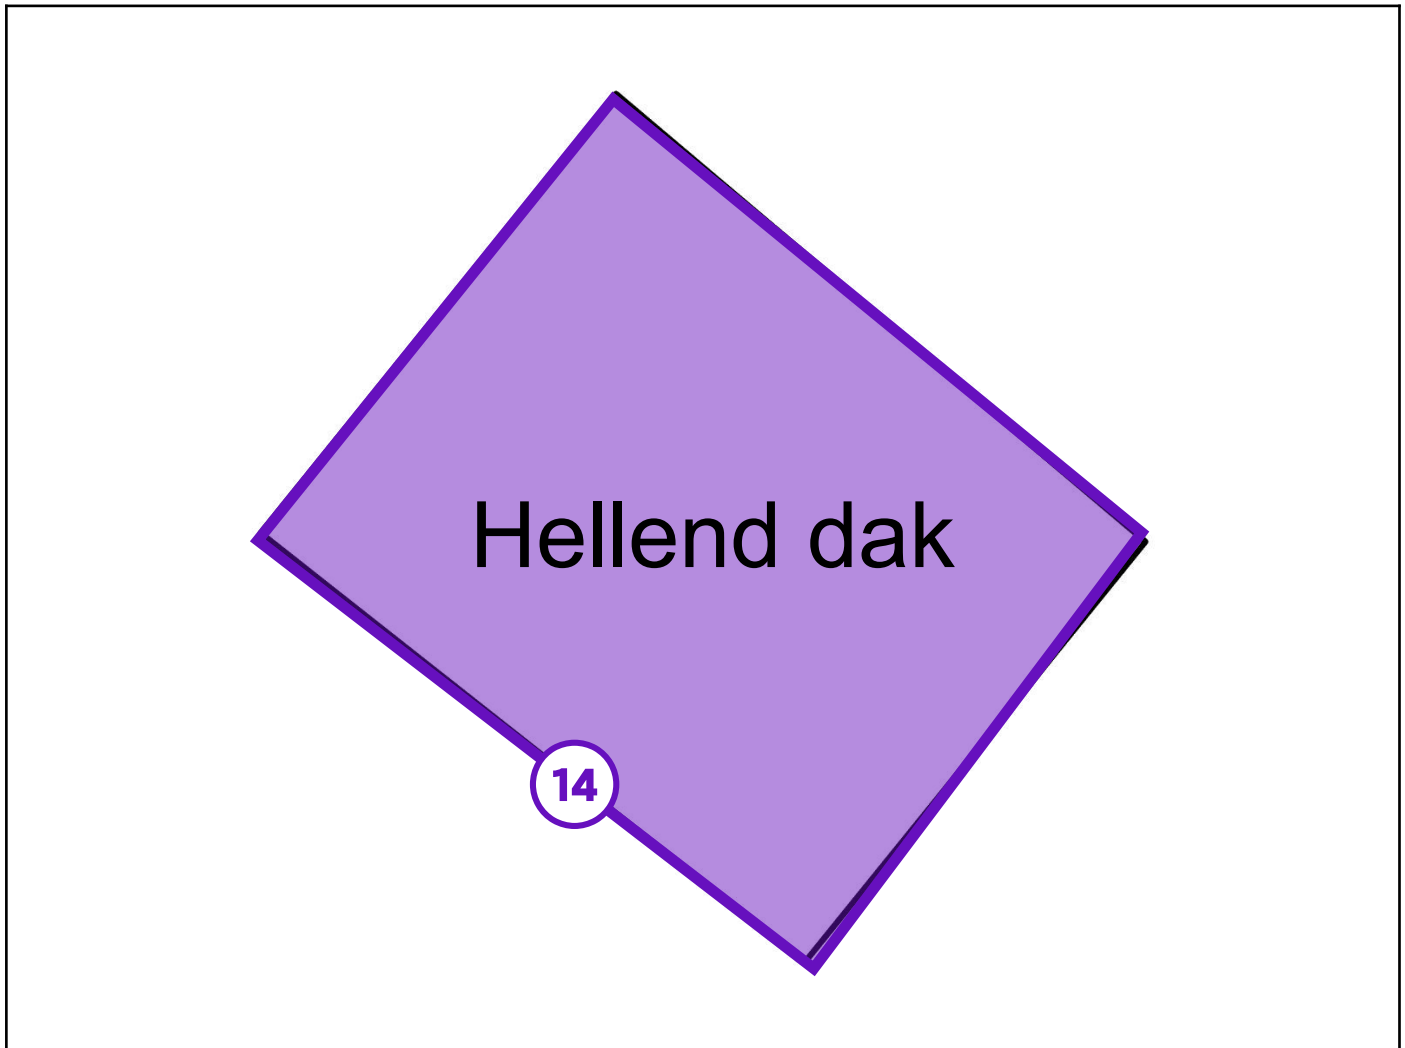
## Plan 1.17: Dakenplan

| Beschrijving | Type | Actie |
|---|---|---|
| 14. Leien hellend dak woning | Advies | - |

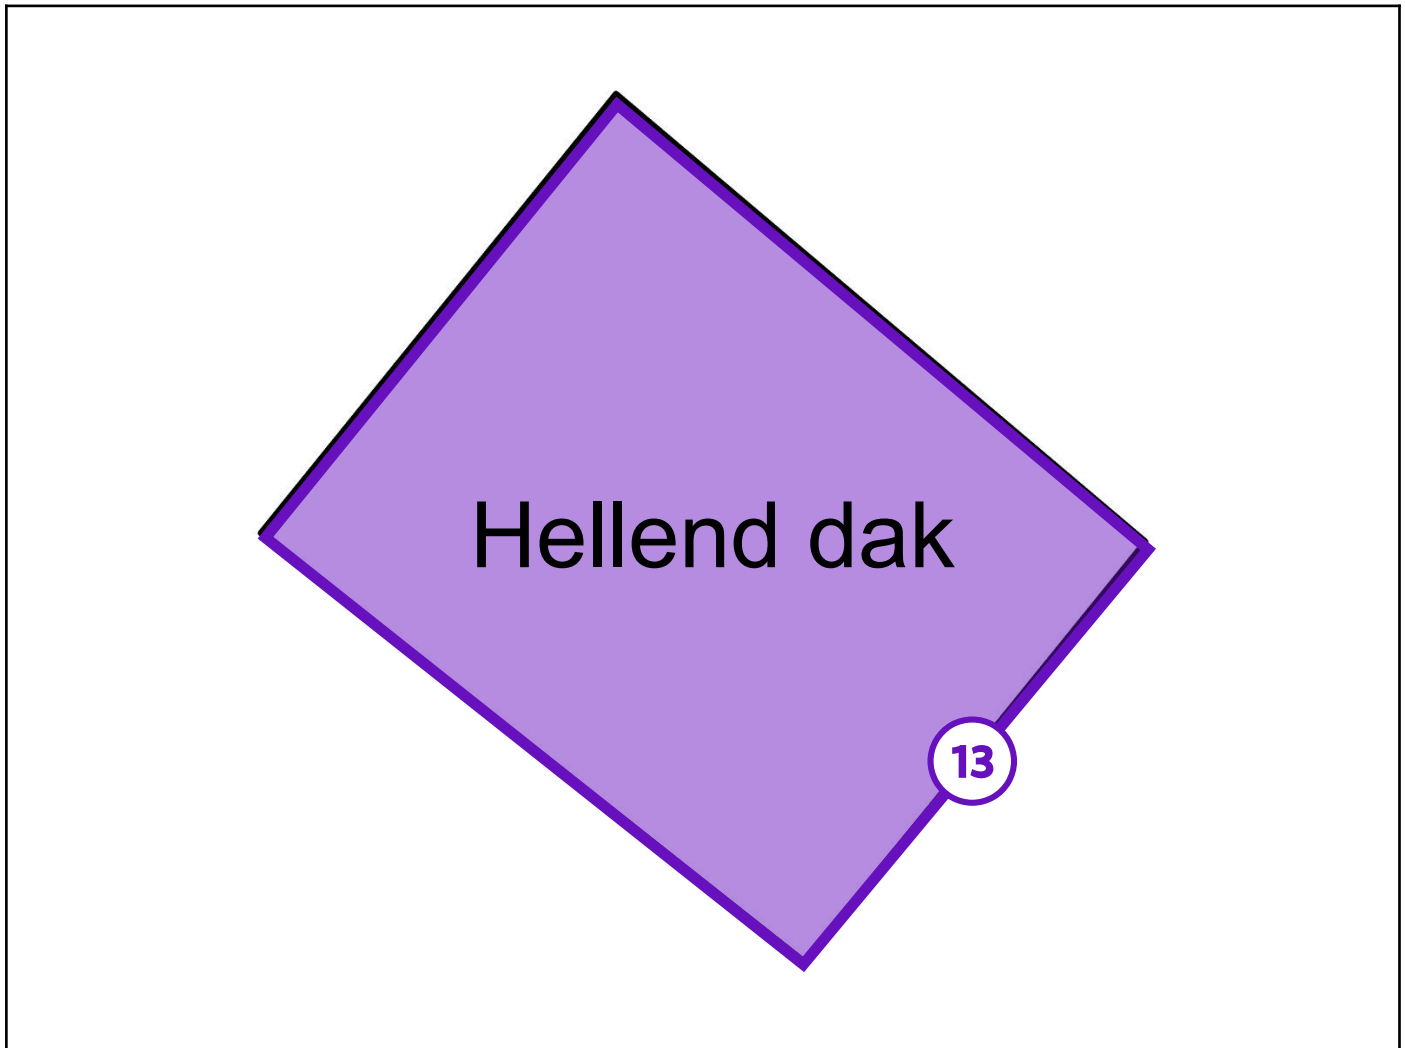
## Plan 1.18: Dakenplan

| Beschrijving | Type | Actie |
|---|---|---|
| 13. Onderdak hellend dak woning | Advies | - |

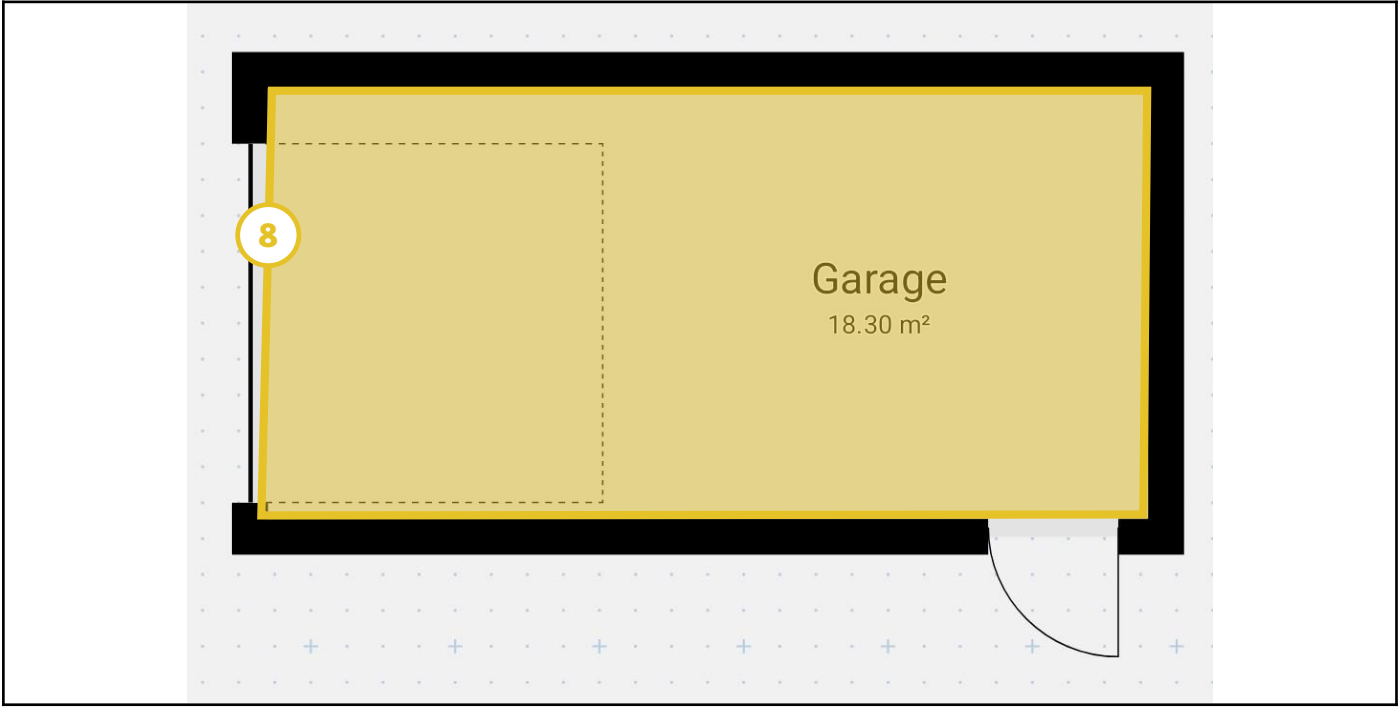
## Plan 2.2: Garage

| Beschrijving | Type | Actie |
|---|---|---|
| 8. Bakeliet elektrische installaties woning en garage | Asbestmateriaal | Zorgvuldig beheren |

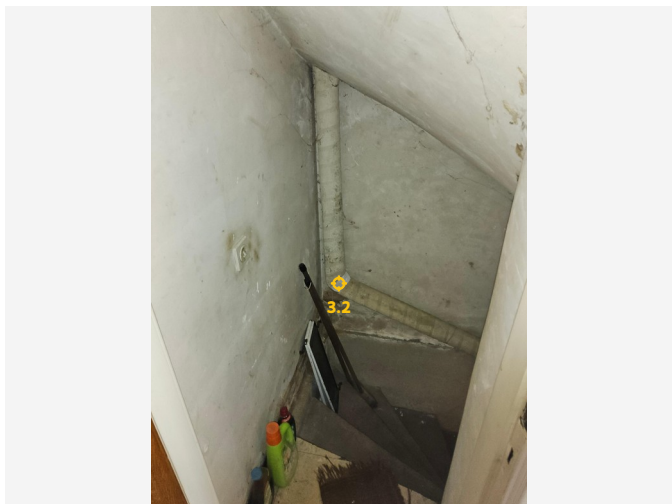
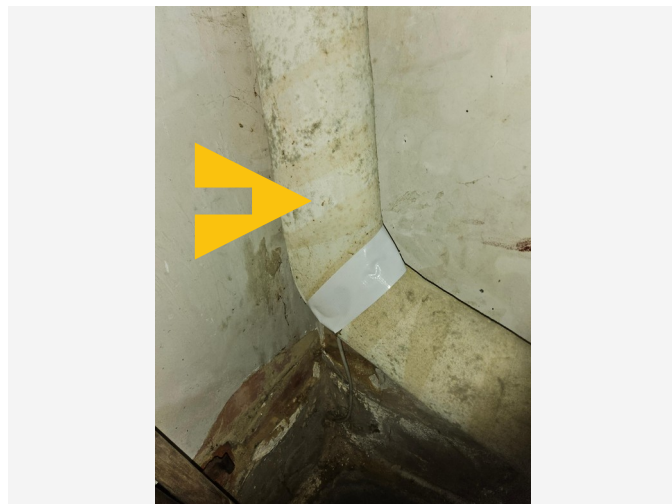
| Opmerking | Omvang niet vast te stellen binnen het kader van het niet-destructief onderzoek. Mogelijks lopen deze kokers verder door in de woning. |

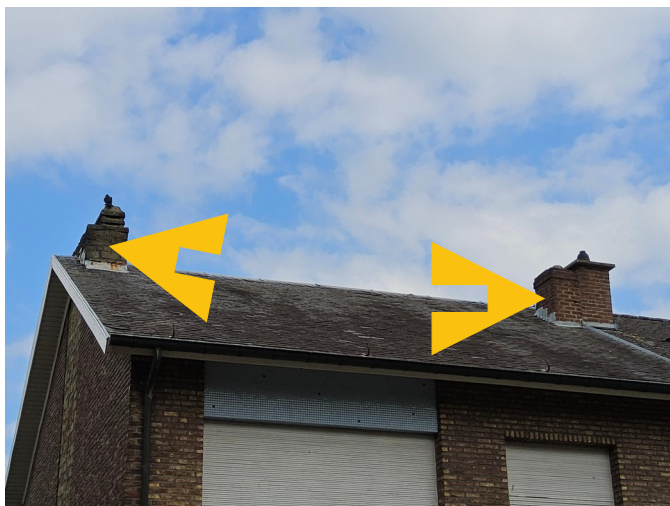
*Situeringsfoto*

#### Tijdelijke beperking

**Reden:** Het te onderzoeken materiaal situeert zich hoger dan 3,50 m te rekenen vanaf een veilige ondergrond

**Uitleg van de asbestdeskundige:** Hoogte circa 7 meter. Slechts een zeer beperkte inspectie van de schoorstenen mogelijk vanop de grond.

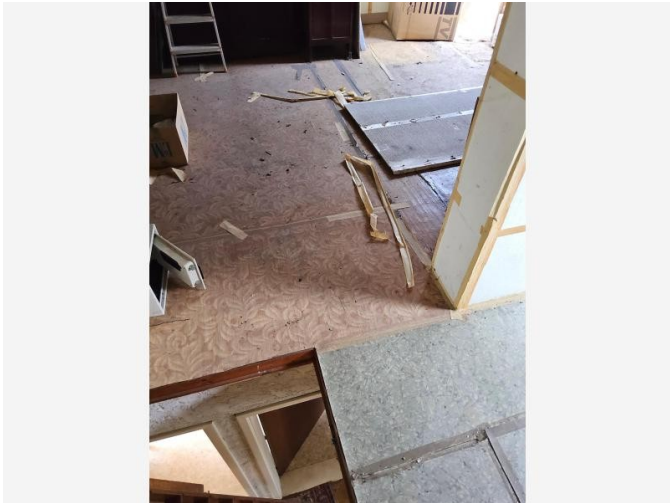
Vrije foto

Balatum, niet asbestverdacht.

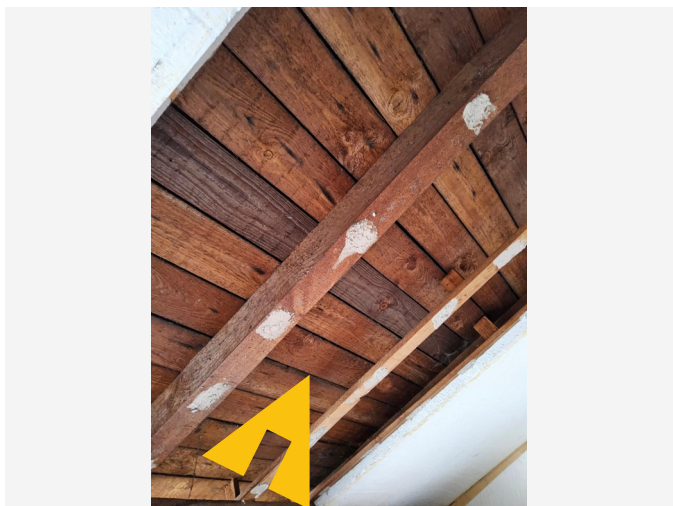
Vrije foto

Achter de isomo platen in de zolder werd een onderdak uit hout aangetroffen. Geen verder onderzoek mogelijk binnen het kader van het niet-destructief onderzoek.

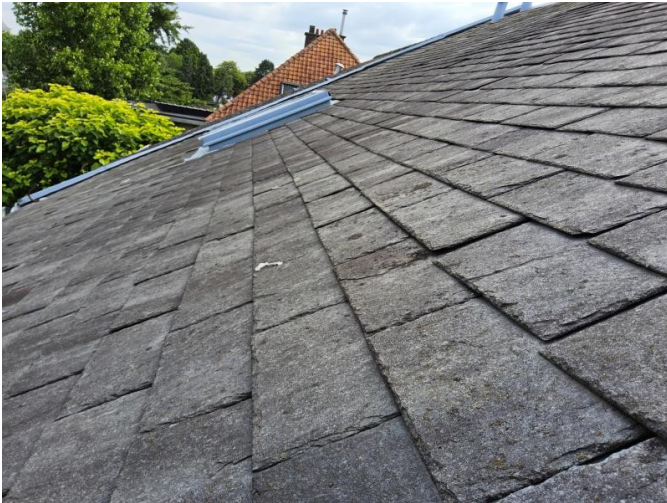
Vrije foto

Natuurleien. Geen asbestverdachte leien aangetroffen.

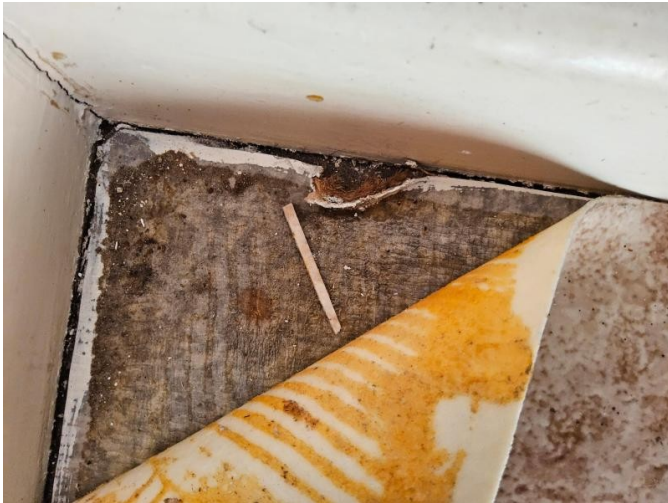
Vrije foto

Soepele vloerzeilen zonder asbestverdachte onderlaag of vloerzeilen met een jutte onderlaag. Niet asbestverdacht.

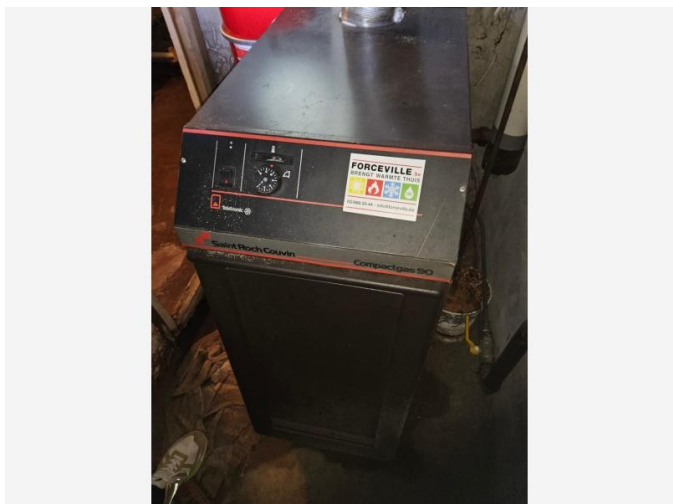
Vrije foto

De pakkingen en dichtingen in deze ketel kunnen asbest bevatten. Dit kan niet met zekerheid worden vastgesteld binnen het kader van het niet-destructief onderzoek.

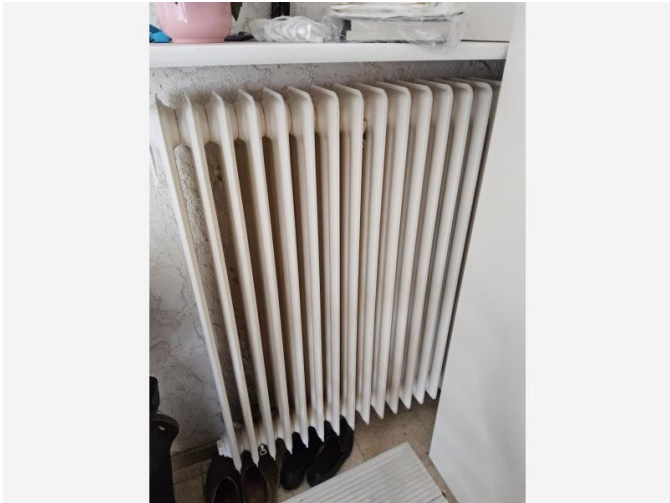
Vrije foto

De pakkingen en dichtingen in deze radiatoren kunnen asbest bevatten. Dit kan niet met zekerheid worden vastgesteld binnen het kader van het niet-destructief onderzoek.

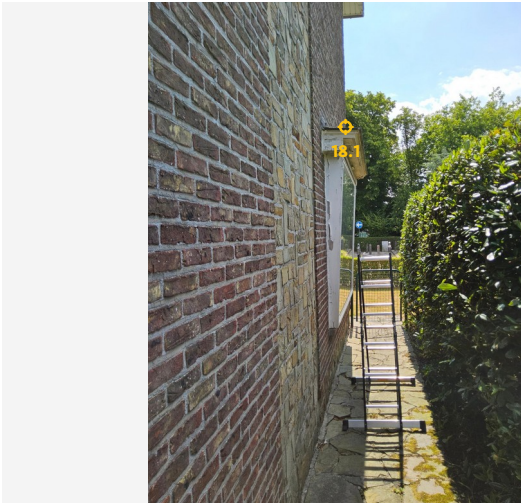
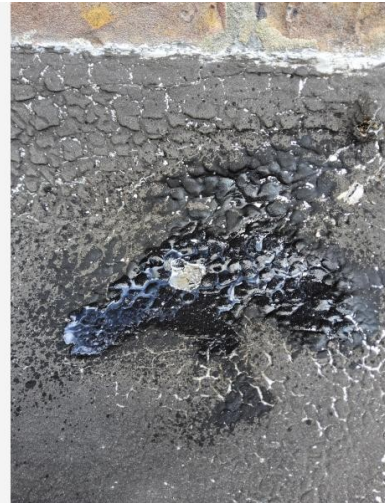
## Fiche 18: Roofing plat dak erker

Geen asbest

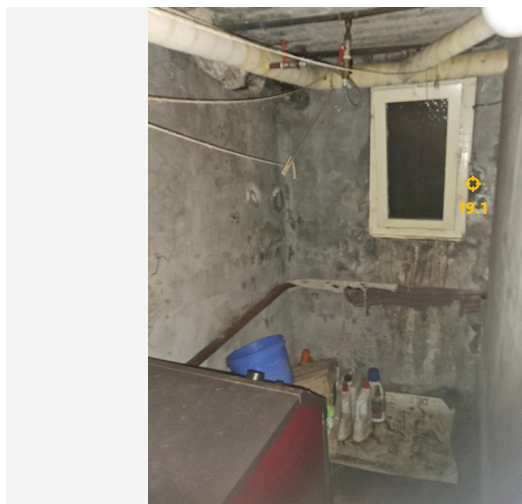
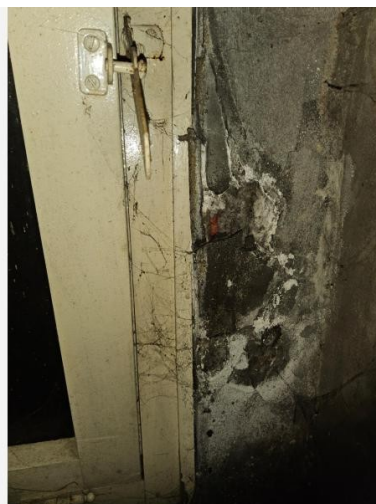
Geen asbest

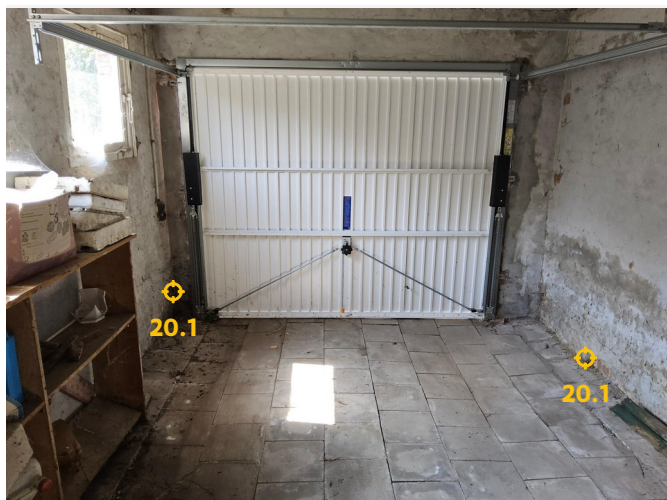
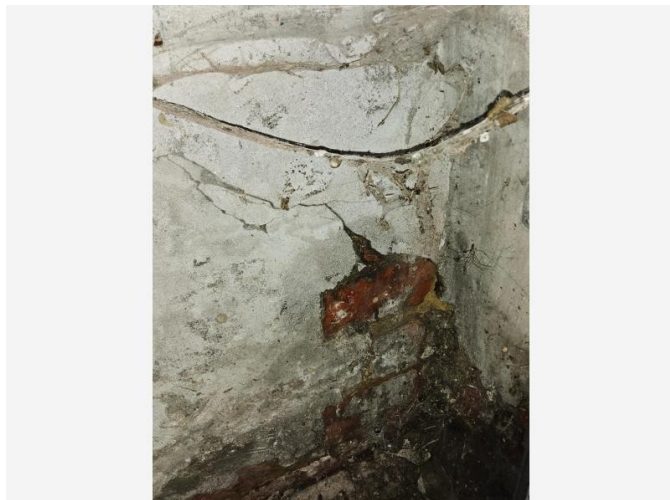
## Fiche 20: Cementering binnenwanden garage

Geen asbest

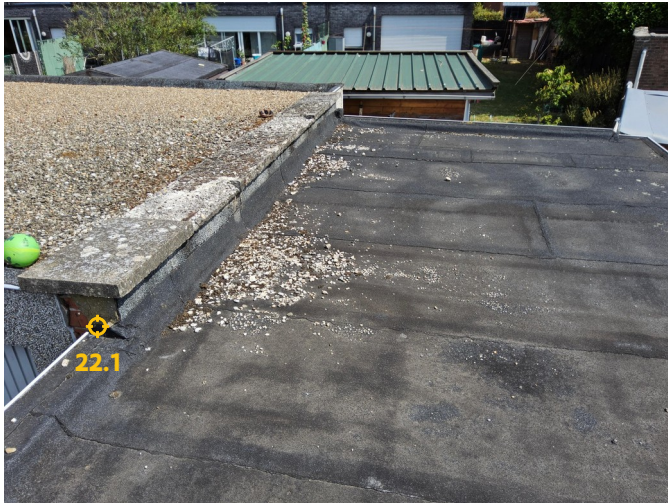
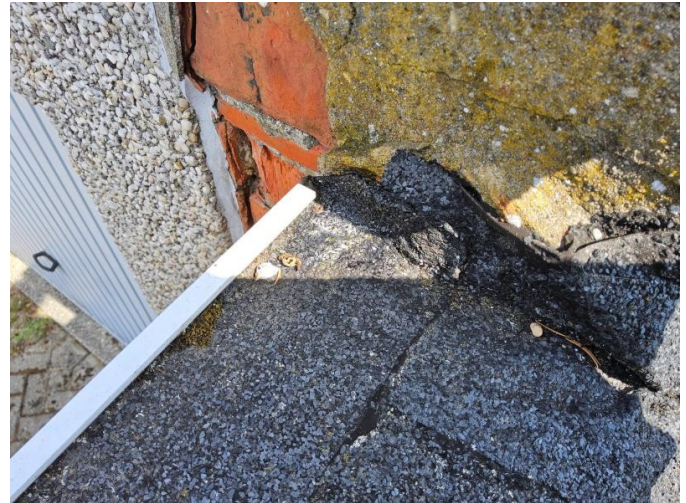
## Fiche 22: Roofing plat dak garage

Geen asbest

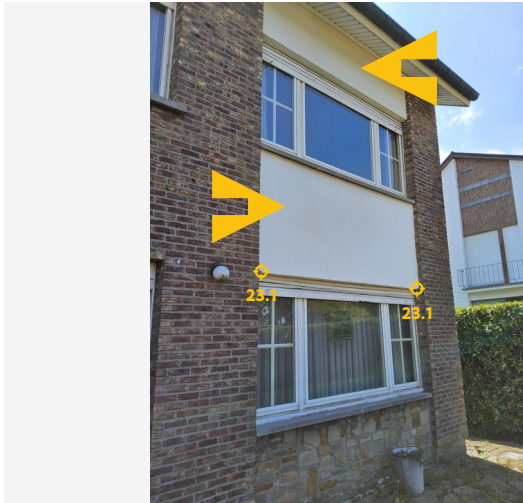
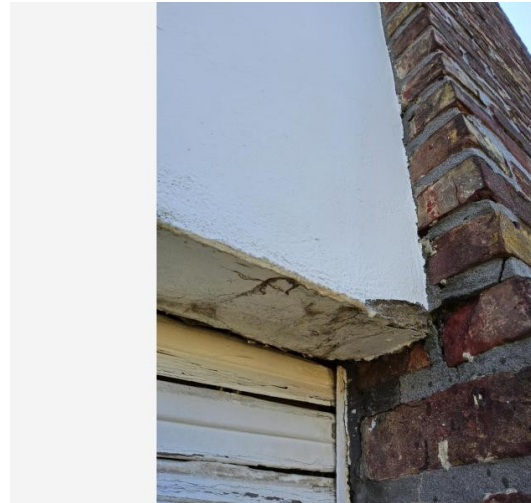
## Fiche 23: Cementering achtergevel woning

Geen asbest

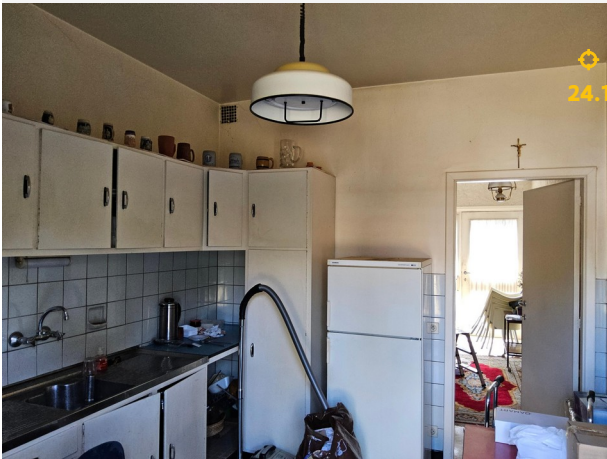
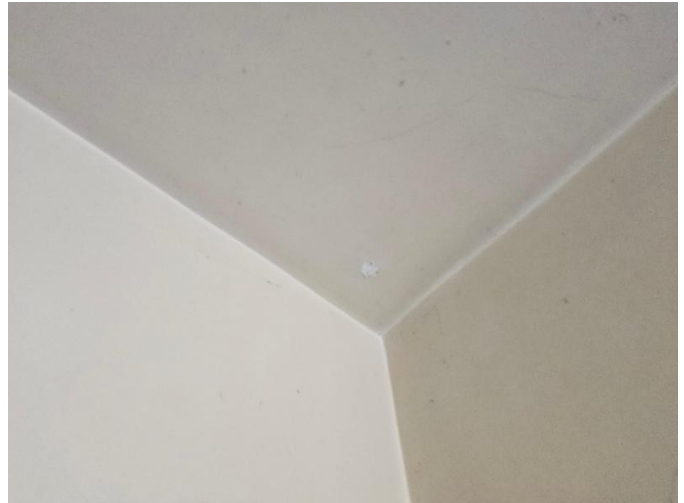
## Fiche 24: Pleisterwerk plafonds woning

Geen asbest

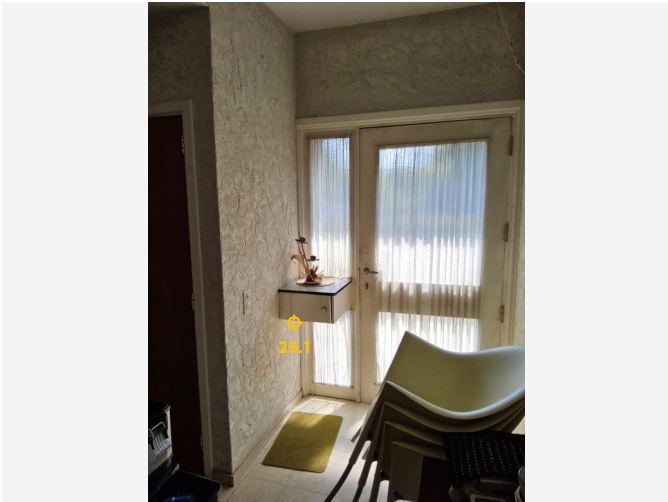
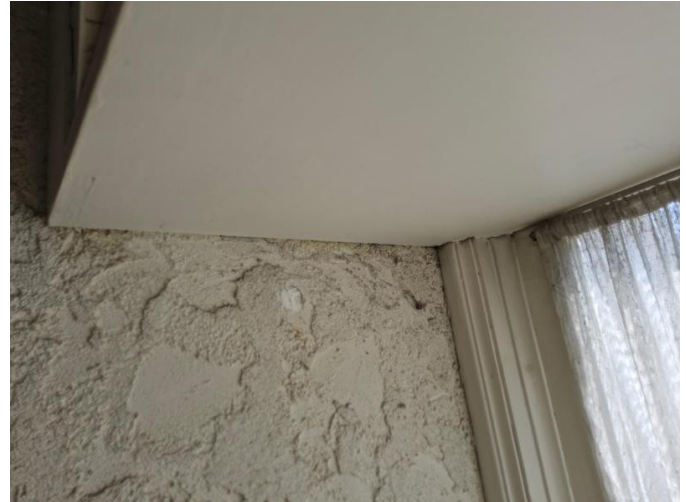
## Fiche 25: Pleisterwerk binnenmuren trappenhall woning type 1

Geen asbest

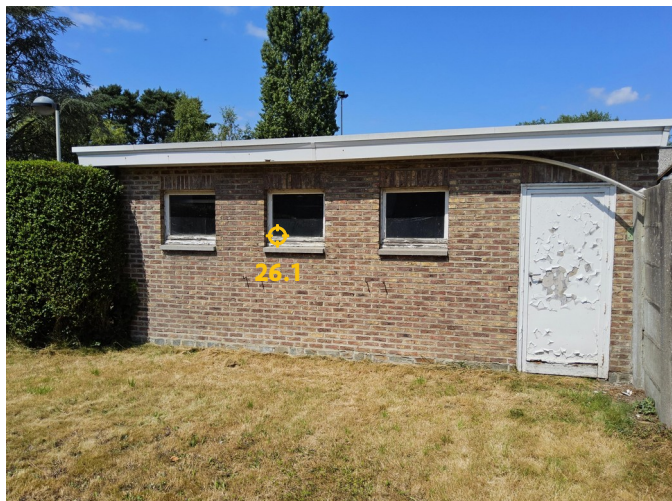
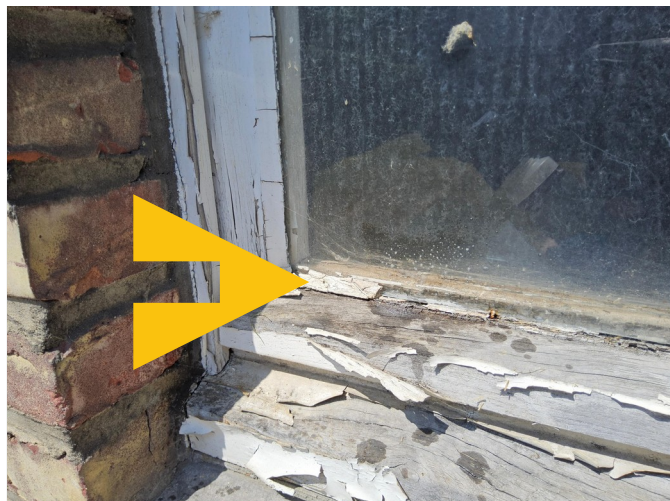
## Fiche 26: Mastiek tussen glas en kader schrijnwerk woning en garage

Geen asbest
