# Asbestinventarisatetest

Boomsestraat 143, 2845 Niel

Attestnummer : 20260712-000139.000

**Niet-asbestveilig**

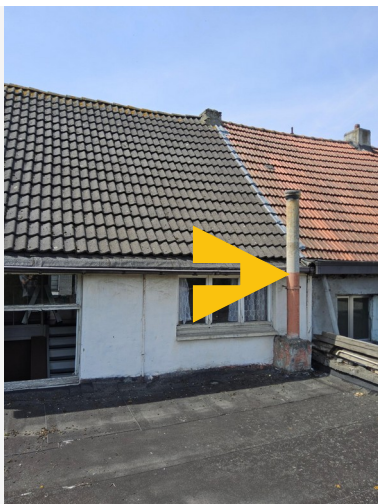
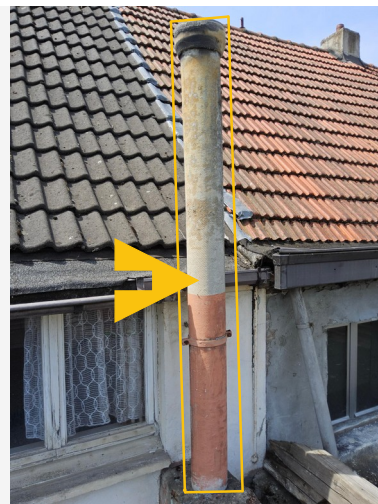
| Identificatiemethode | <p>De asbestdeskundige beoordeelt het materiaal als asbestverdacht en dus asbesthoudend, en dit zonder monstername.</p> <p>Motivatie: De monstername brengt andere schade aan dan schade die inherent is aan de monstername.</p> |

- Eenvoudige handelingen: mag via doe-het-zelf of door werknemer(s) met opleidingsattest eenvoudige handelingen  
Indien het materiaal niet beschadigd geraakt en men stofvorming vermijdt mag dit eventueel door een doe-het-zelf of werknemer(s) met opleidingsattest eenvoudige handelingen verwijderd worden. Dit is enkel mogelijk mits het nemen van de juiste voorzorgsmaatregelen, het gebruik van de nodige PBM's (een aansluitend stofmasker beschermingsklasse FFP3, wegwerphandschoenen, een wegwerpoverall (Cat. III, Type 5 en 6) en afspoelbare schoenen) en mits het materiaal goed bevochtigd of gefixeerd wordt tijdens de verwijdering. De doe-het-zelf dient de koker(s) met handgereedschap los te wrikken of uit te breken. Het afval dient hermetisch afgesloten en dubbel verpakt afgevoerd te worden naar een recyclagepark of kan opgehaald worden door een geregistreerde asbestinzamelaar. Bij verwijdering door een aannemer of erkend asbestverwijderaar staat die zelf in voor het correct afvoeren van het asbestafval.

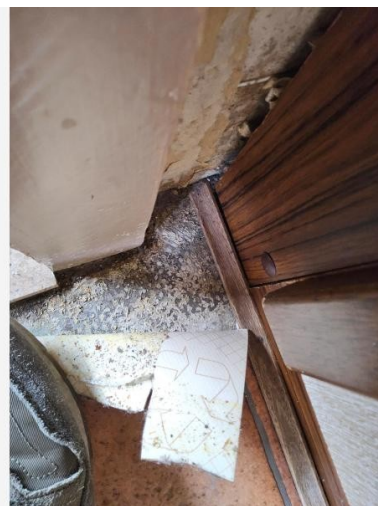
| Basis voor advies | De asbestdeskundige beoordeelt het materiaal als niet-asbestverdacht. |

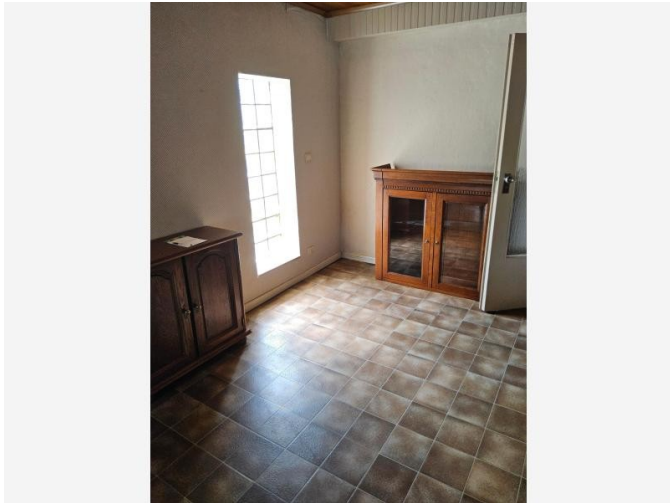
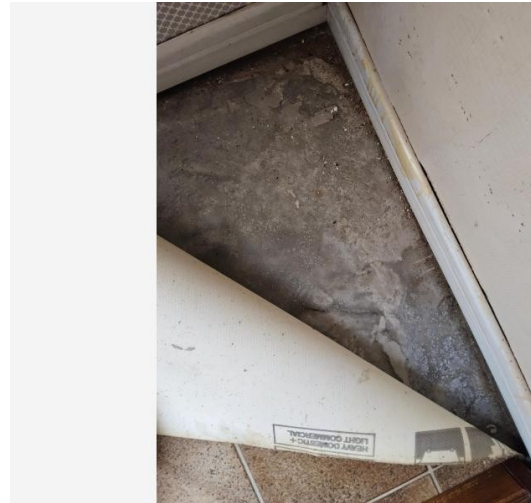
| Basis voor advies | De asbestdeskundige beoordeelt het materiaal als niet-asbestverdacht. |

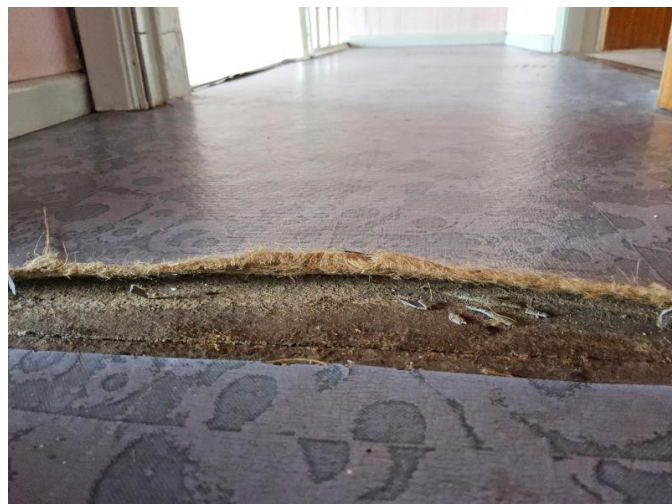
| Basis voor advies | De asbestdeskundige beoordeelt het materiaal als niet-asbestverdacht. |

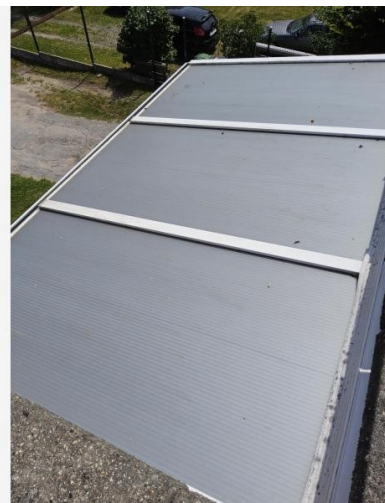
## Fiche 26: Dakbedekking veranda

| Beschrijving | Notitie | Terug te vinden op plannen |
|---|---|---|
| Fiche 26: Dakbedekking veranda | Kunststof plaatmateriaal. | - |
