# Asbestinventarisatetest

Albertlei 44, 2550 Kontich

Attestnummer : 20260813-000326.000

Uitgegeven op : 13.08.2026

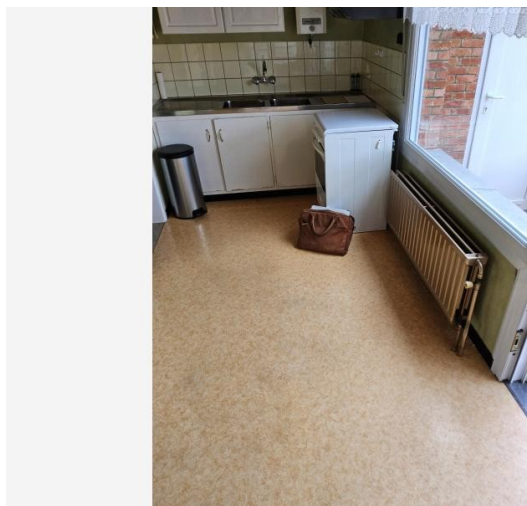
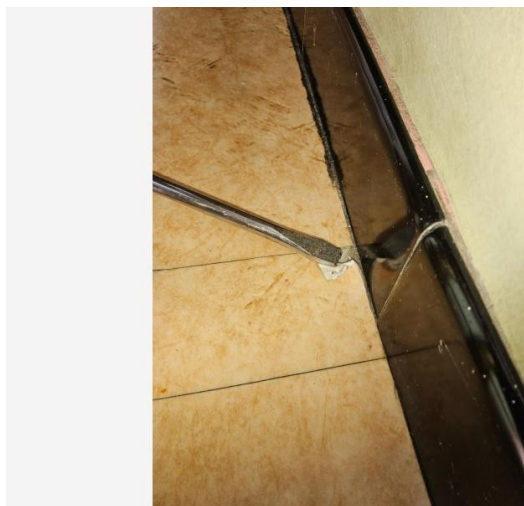
| Basis voor advies | De asbestdeskundige beoordeelt het materiaal als niet-asbestverdacht. |

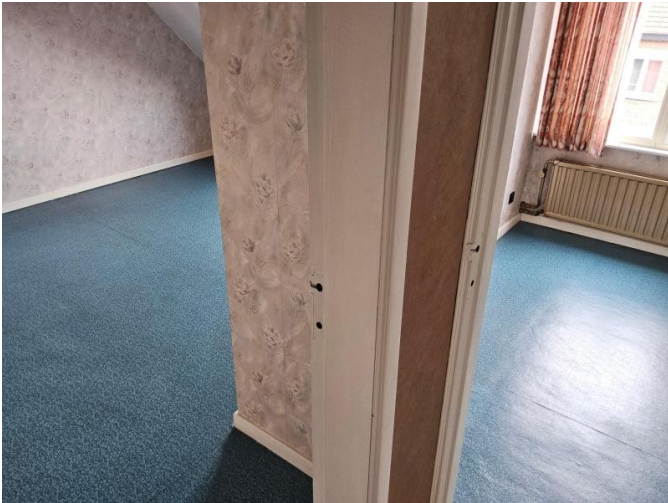
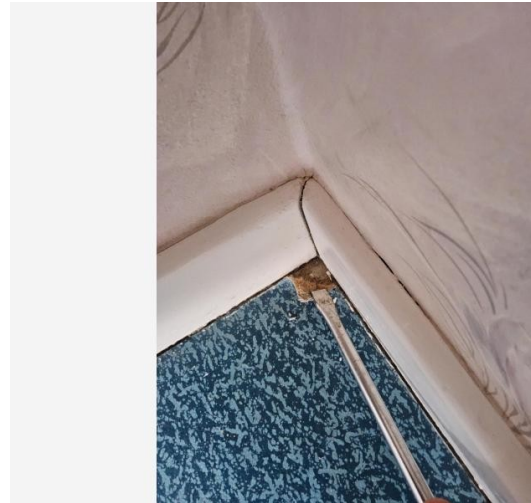
| Basis voor advies | De asbestdeskundige beoordeelt het materiaal als niet-asbestverdacht. |

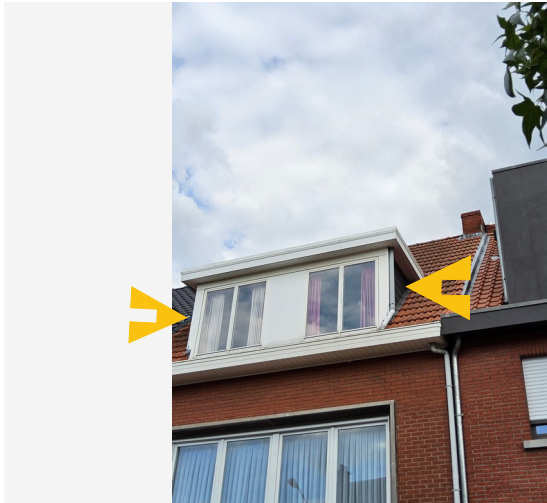
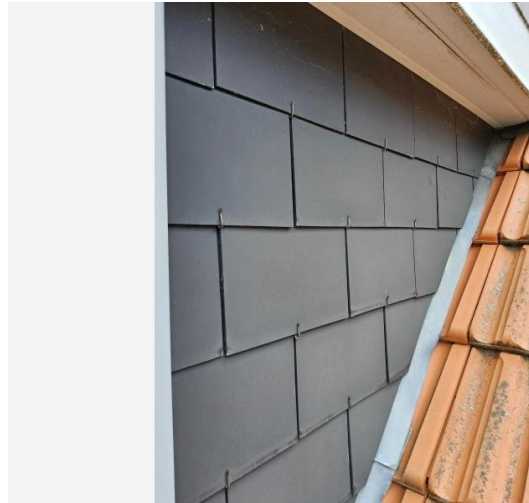
| Basis voor advies | Beoordeling op basis van een bewijsdocument. |

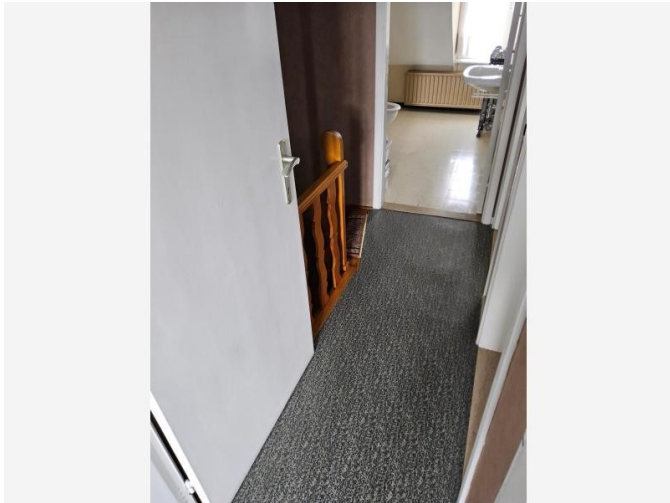
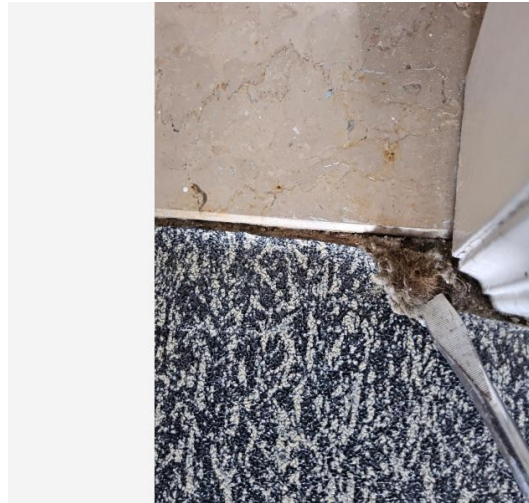
| Basis voor advies | De asbestdeskundige beoordeelt het materiaal als niet-asbestverdacht. |

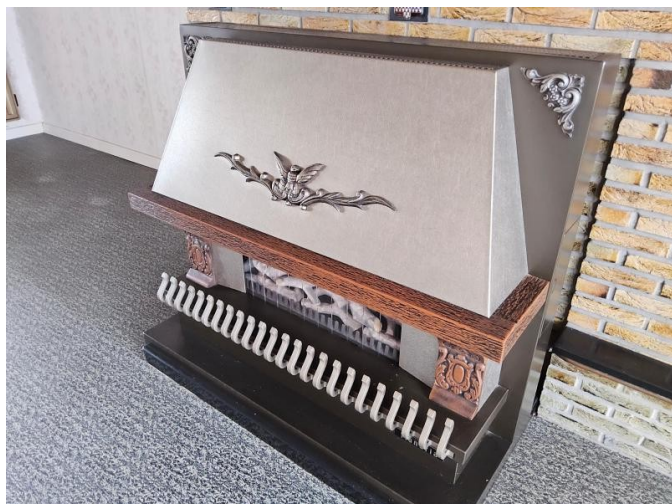
### Informatie over een materiaal dat de asbestdeskundige niet kan waarnemen of vaststellen

| Basis voor advies | De asbestdeskundige beoordeelt het materiaal als asbesthoudend op basis van een beoordeling met het blote oog. |

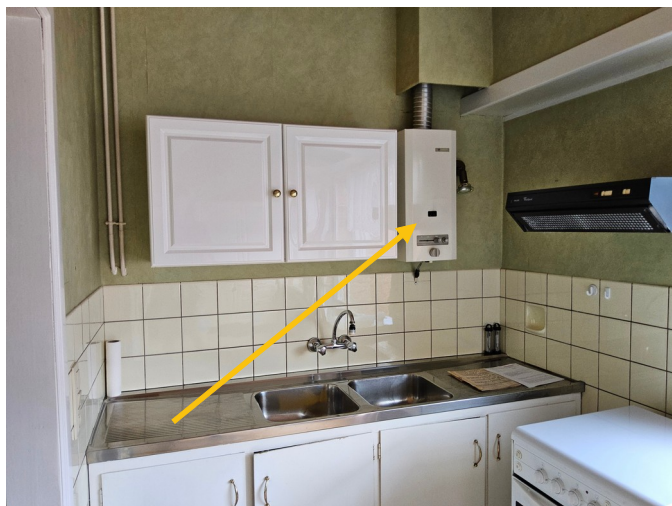
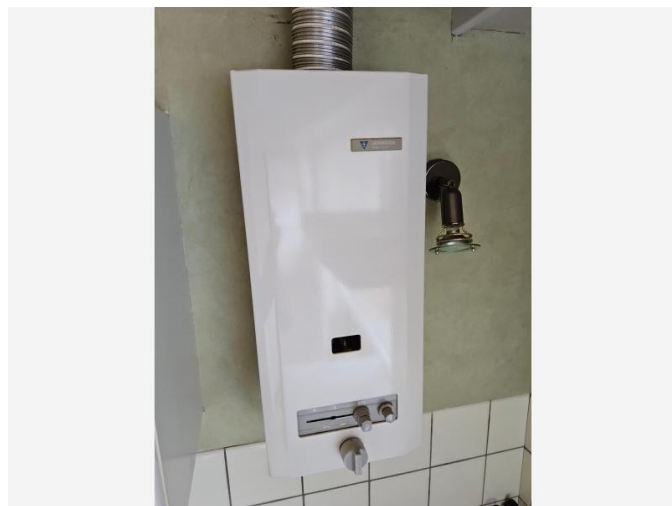
## Informatie over een materiaal dat de asbestdeskundige niet kan waarnemen of vaststellen

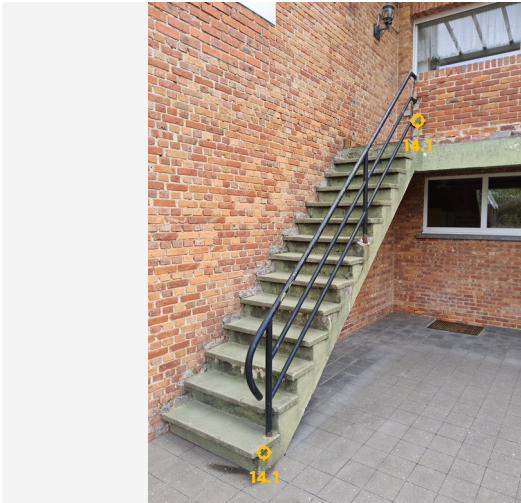
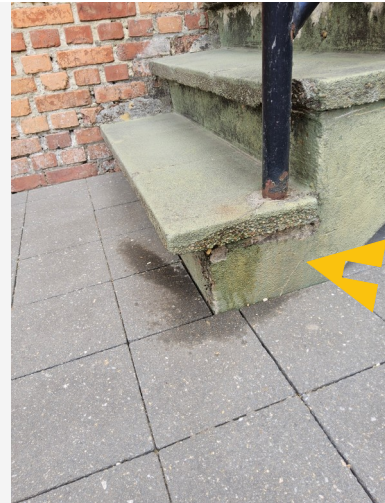
## Fiche 14: Cementering zijkant buitentrapp

Geen asbest

| Identificatiemethode | Een monstername door de asbestdeskundige met laboanalyse door een asbestlabo. |

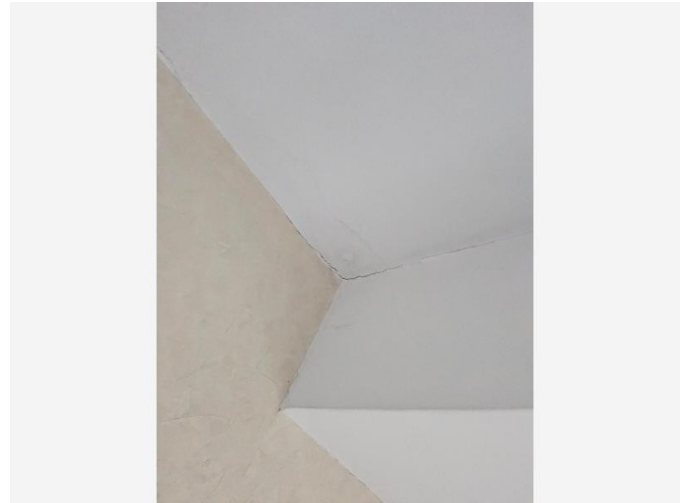
Detailfoto

### Conclusie

Geen asbest

| Beschrijving | Pleisterwerk plafonds woning |
| Opmerking | De stookplaats beschikt niet over pleisterwerk. |

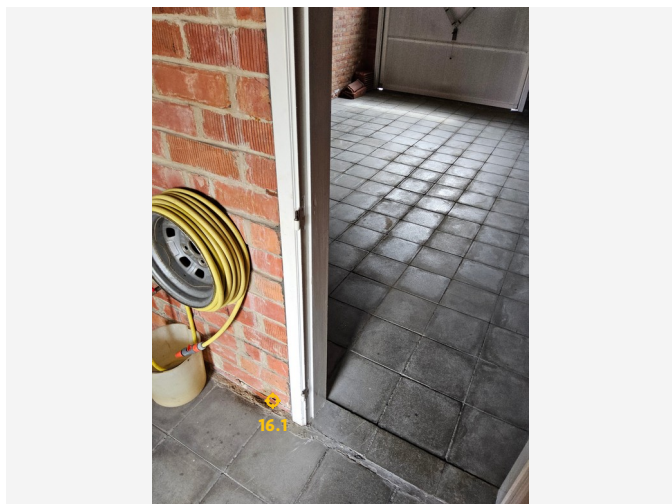
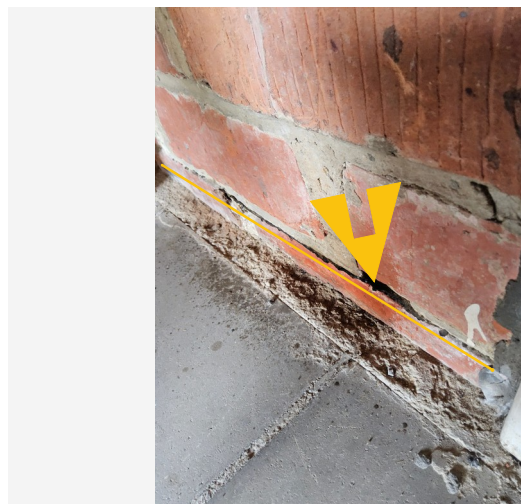
### Conclusie

Geen asbest

| Beschrijving | Waterkering muren gelijkvloers (roofing) |
| Opmerking | Waarschijnlijk aanwezig in alle muren op de gelijkvloerse verdieping. |

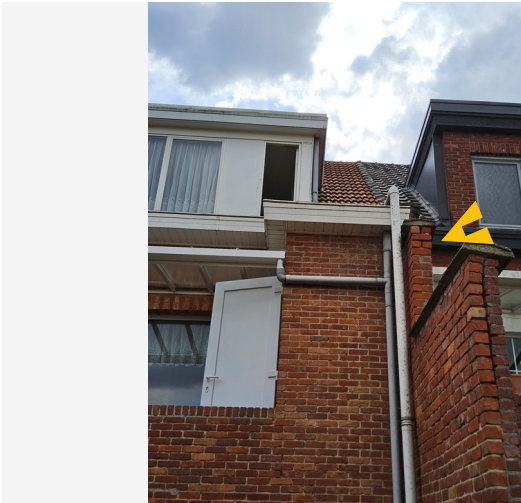
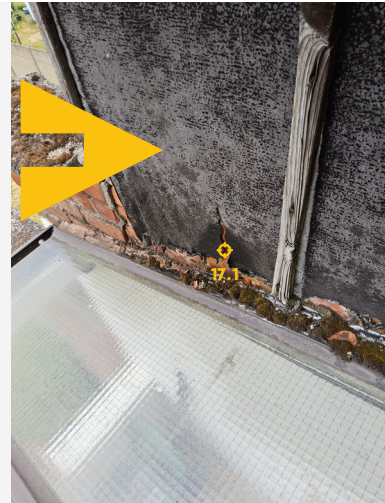
## Fiche 17: Roofing muur zijgevel toilet

Geen asbest

### Conclusie

| Beschrijving | Roofing muur zijgevel toilet |

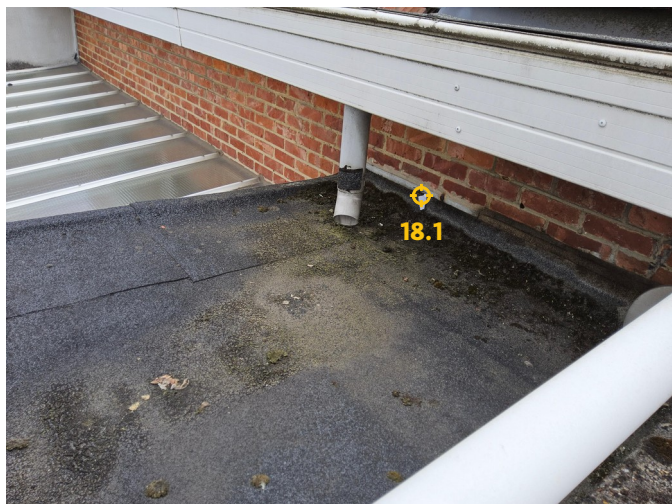
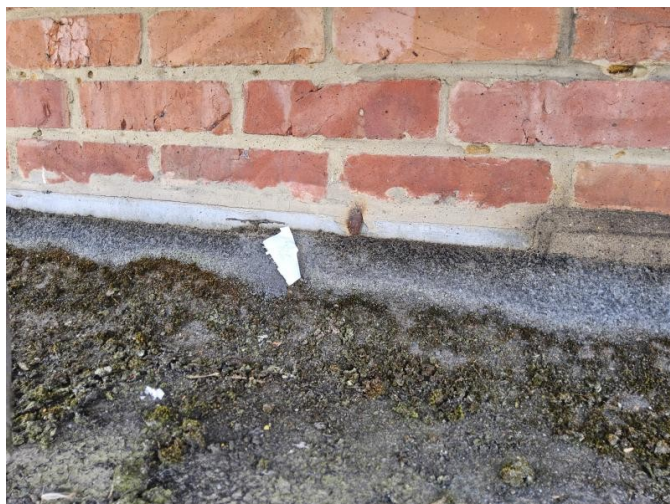
## Fiche 18: Roofing plat dak woning

Geen asbest

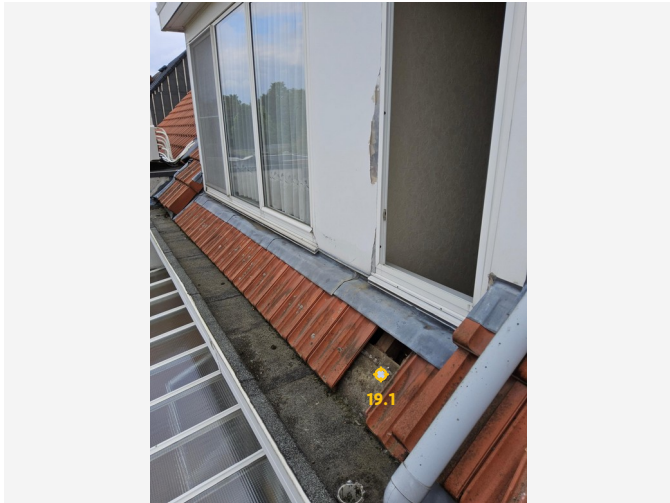
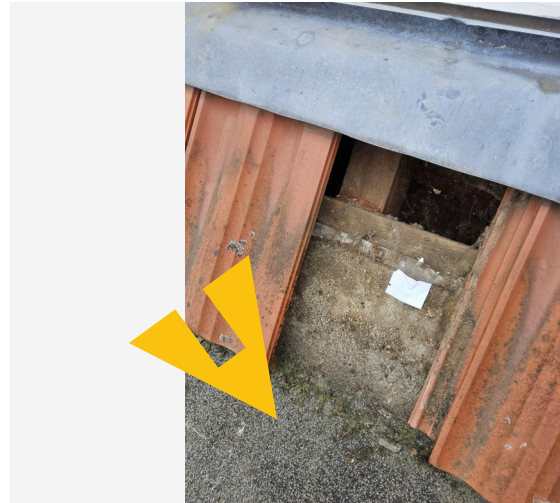
| Opmerking | Mogelijks hetzelfde type roofing op dakkapel 1. Dit kan niet met zekerheid worden vastgesteld. |
