# Asbestinventarisatetest

Schomstraat 32, 2600 Antwerpen

Attestnummer : 20260901-000087.000

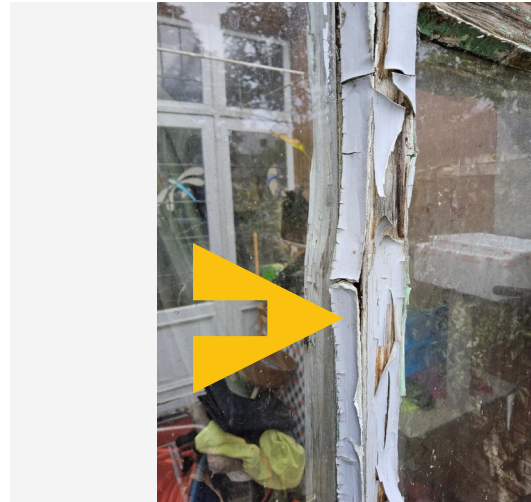
## Fiche 4: Stopverf tussen glas en kader oud buitenschrijnwerk

Asbestmateriaal

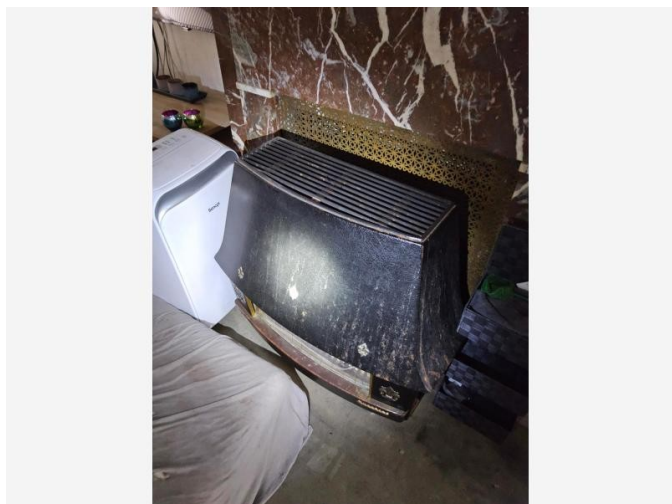
Deze kachel kan asbesthoudende componenten bevatten. Dit kan niet met zekerheid worden vastgesteld binnen het kader van het niet-destructief onderzoek.

| Basis voor advies | De asbestdeskundige beoordeelt het materiaal als asbesthoudend op basis van een beoordeling met het blote oog. |

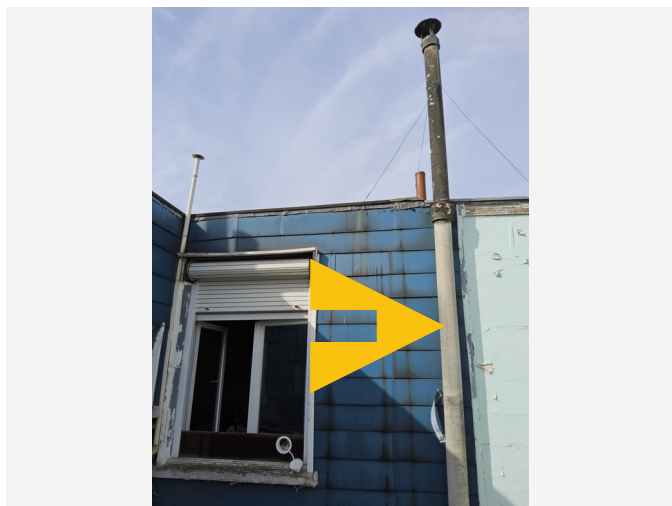
Dit asbestverdacht rookgaskanaal bevindt zich over de perceelsgrens en wordt dus niet verder besproken in dit attest.

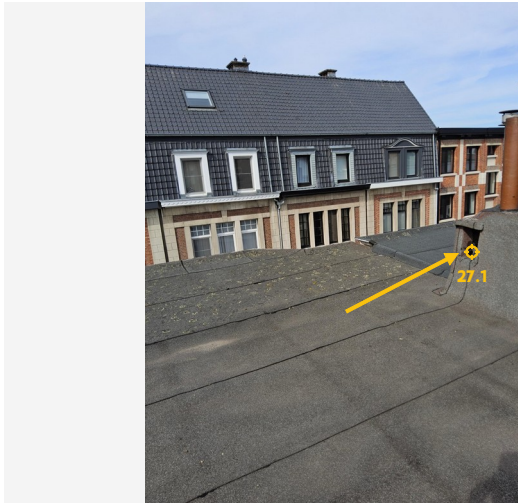
## Fiche 27: Roofing plat dak 1

Geen asbest

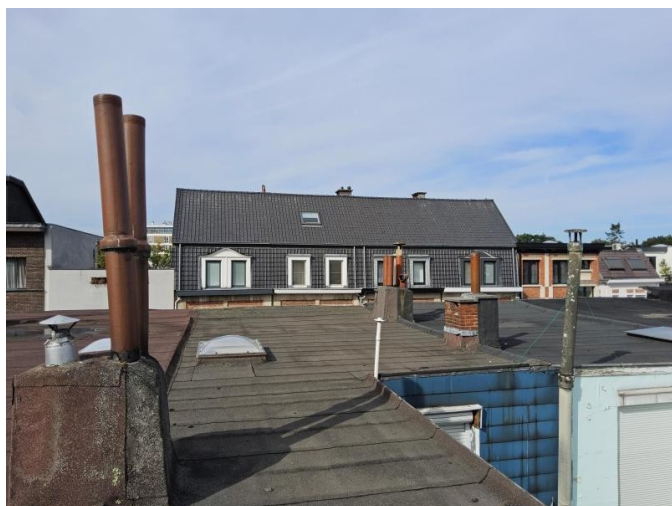
## Fiche 35: Rookgaskanalen plat dak 1

| Beschrijving | Notitie | Terug te vinden op plannen |
|---|---|---|
| Fiche 35: Rookgaskanalen plat dak 1 | Gemetselde schoorstenen en gresbuizen. Geen verder onderzoek mogelijk binnen het kader van het niet-destructief onderzoek. | - |
